# Besiktningssprotokoll

Anticimex Överlåtelsebesiktning Nivå 2 i samarbete med Länsförsäkringar  
Fastighetsförmedling

Fastighetsbeteckning: Vinkeljärnet 18	
Fastighetsägare: Jenny Lundblad / Erik Norrbohm	
Fastighetsadress: Malungsvägen 265	
Postnummer: 192 71	Ort: Sollentuna

Besiktningdatum: 2024-10-15	Protokollnummer: 68590961
Temperatur: 10 °C	Väderlek: Sol
Tekniker: Roger Pettersson	
E-post: roger.pettersson@Anticimex.se	
Kontor: Stockholm Norr	
Närvarande: Fastighetsägare

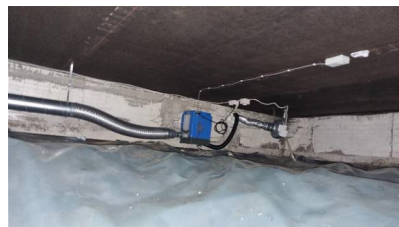
#### Utvändigt / Kryppgrund

Kryppgrund med installerad avfuktare.

I husets kryppgrund finns en kryppgrundsavfuktare installerad. Syftet med denna installation är att genom avfuktning hålla fuktigheten i kryppgrunden på en så låg nivå att ingen tillväxt av mikroorganismer är möjlig. För att detta ska fungera är det viktigt att installationen servas årligen med bland annat filterbyte och kontroll av inställningar så att fuktigheten inte stiger. Lite missfärgningar noteras på grundmuren. Detta bedöms vara äldre från innan avfuktare installerats.

Vid kontroll av kryppgrunden uppmättes fuktvärden under kritisk fuktnivå för mikrobiell tillväxt och en normal lukt upplevdes. Fuktkvoten i golvbjäkar uppmättes till 9%.

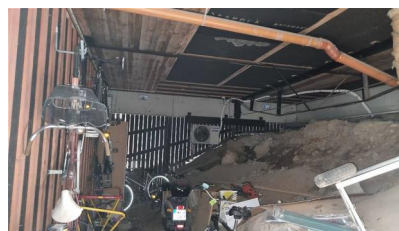
### Utvändigt / Plintgrund

I plintgrunden noteras ett par gamla torra missfärgningar. Bedöms inte bero på några bakomliggande skador. Rekommenderar att se över plintgrunden med jämna mellanrum för att lättare kunna upptäcka eventuella förändringar.

Vid kontroll av plintgrunden uppmättes fuktvärden under kritisk fuktnivå för mikrobiell tillväxt  
Fuktkvoten i trossbrädor uppmättes till 12%.

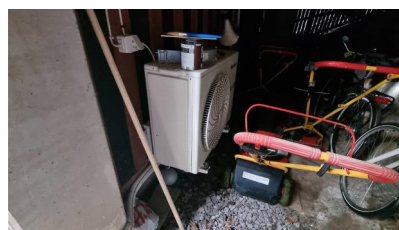
### Utvändigt / Markförhållanden

Huset är byggt på en sluttningstomt.

Detta innebär en ökad fuktbelastning mot grunden vilket i sin tur kan orsaka fuktskador i huset.

Kondensvatten från luftvärmepumpens utedel leds inte bort från husgrunden.

Detta medför ökad risk för att vatten tränger in i anslutande konstruktioner, vilket i sin tur kan leda till fuktrelaterade skador. Observera att besiktning av byggnadens värmesystem eller värmepumpen inte har ingått i uppdraget.

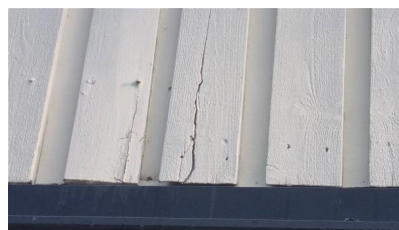
### Utvändigt / Fasad

Fasadpanelen är i varierande behov av målning/underhåll samt byte av enstaka trasiga panelbrädor.

Fasadbeklädnad och träkonstruktioner där målningsbehov finns riskerar att få fukt- och rötskador på grund av sämre vattenavvisande förmåga. För att öka livslängden på fasadbeklädnaden rekommenderas målning och underhåll.

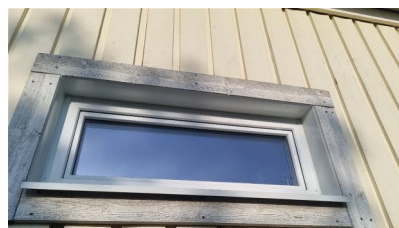
### Utvändigt / Fönster

Överbleck saknas ovan ett fönster på gaveln.

Avsaknad av bleck ovanför fönster medför en ökad risk för att vatten kan rinna in och orsaka fuktrelaterade skador i omkringliggande konstruktioner.

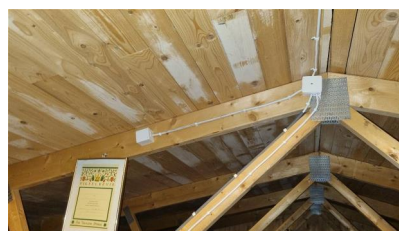
### Utvändigt / Vind

På vinden noteras mindre mikrobiell tillväxt. Bedöms inte kunna leda till några skador.  
Viktigt att regelbundet se över sin vind efter förändringar.

Vid kontroll av vinden uppmättes fuktvärden under kritisk fuktnivå för mikrobiell tillväxt och en normal lukt upplevdes.  
Fuktkvoten i underlagstak/takbjälkar uppmättes till 10%.

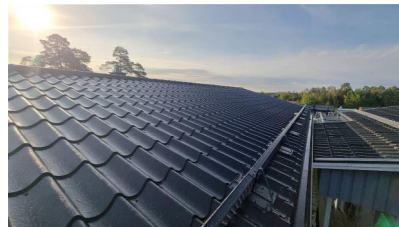
### Utvändigt / Tak

✓ Yttertaket är avsynat från markstege.

Inget att notera.

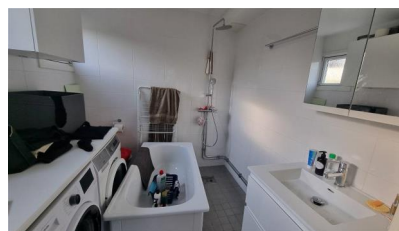
### Entréplan / Badrum/Wc/Tvätt

Inget att notera.

Normala fuktvärden indikerades mot klinker/kakel.

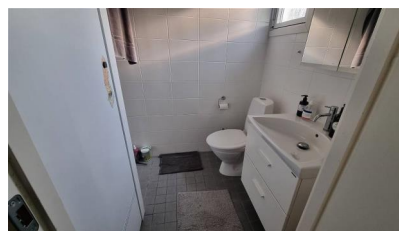
### Entréplan / Dusch/Toalett

Inget att notera.

Normala fuktvärden indikerades mot klinker/kakel.
