# Besiktningsprotokoll

Anticimex Överlåtelsebesiktning Nivå 2 i samarbete med Länsförsäkringar  
Fastighetsförmedling

| Fastighetsadress:<br>Kistavägen 22A | |

| Besiktningsdatum:<br>2024-11-18 | Protokollnummer:<br>68668425 |

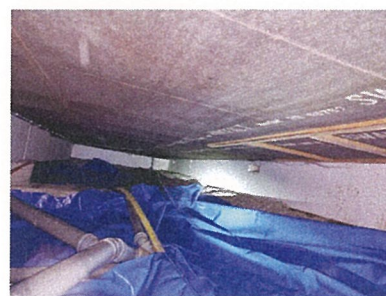
Krypgrunden är en riskkonstruktion

- markplast täcker lite bristfälligt
- trsis asfabård på några ställen

Vid kontroll av krypgrunden uppmättes fuktvärden över kritisk nivå för mikrobiell tillväxt och mikrobiell lukt upplevdes.

Uteluftsventilerade krypgrunder med bjälklag av organiskt material har ofta fuktskador på grund av naturlig fuktpåverkan. Lukten som känns i krypgrunden kan också spridas till boendemiljön.

Fuktkvoten uppmättes till 18%.

Vi rekommenderar en fördjupad undersökning för att bedöma orsak och omfattning.

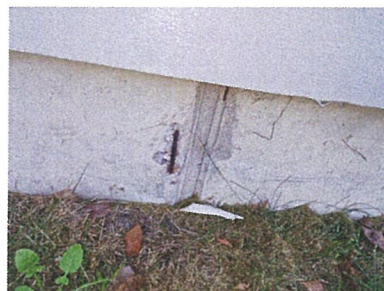
Då altan döljer del av sockeln är den inte besiktigad tillfullo. Av det som gått att besiktiga noteras enstaka exponerade rostiga armeringsjärn. Rekommenderas att ta bort ytrost samt laga i betongen

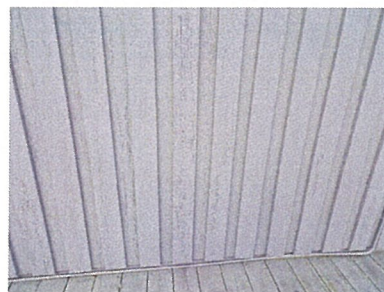
Fasadpanelen på södra gavel är i varierande grad behov av målning/underhåll.

Fasadbeklädnad och träkonstruktioner där målningsbehov finns riskerar att få fukt- och rötskador på grund av sämre vattenavvisande förmåga. För att öka livslängden på fasadbeklädnaden rekommenderas målning och underhåll.

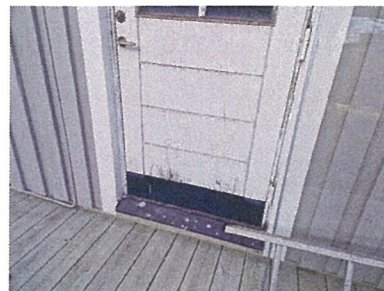
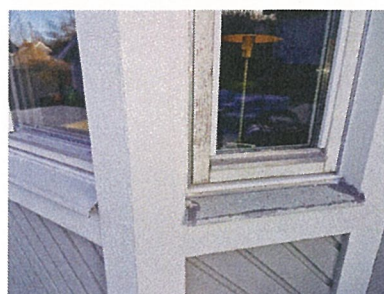
Fönster/dörrar är i varierande grad behov av målning/underhåll. Fönster/dörrar och karmar där målningsbehov finns riskerar att få fukt- och rötskador på grund av sämre vattenavvisande förmåga.

Isolerglas är äldre.

Befintliga fönster är äldre vilket betyder att tätningen mellan fönsterrutorna kan vara sämre. Detta kan leda till att missfärgning/imma kan uppstå mellan glasrutorna.

För att öka livslängden på fönster rekommenderas målning och underhåll.

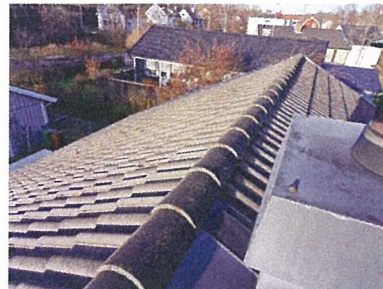
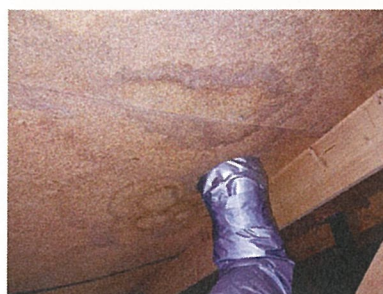
Följande noteras på yttertaket/vinden

- yttertaket börjar bli äldre
- nockband samt takfotsplåt saknas
- underlagstaket består av träfiberskivor.

Missfärgningar/fuktrosor noteras på underlagstaket, detta bedöms inte vara onormalt för konstruktionen. Viktigt att regelbundet se över taket och byta trasiga takpannor. Man kan också markera missfärgningar/fuktrosor för att lättare se om dom förändras.

Eftersom underlagstaket består av träfiberskivor utan yttre täckning av papp under takbeklädningen, finns risk vid ogynnsam väderlek att regnvatten/snö tränger in i skivskarvar med läckage på vindsutrymmet som följd. Med tiden kan även träfiberskivorna drabbas av fuktskador.

Vid kontroll av vinden uppmättes fuktvärden under kritisk fuktnivå för mikrobiell tillväxt och en normal lukt upplevdes. Fuktkvoten i underlagstak uppmättes till 11 %.

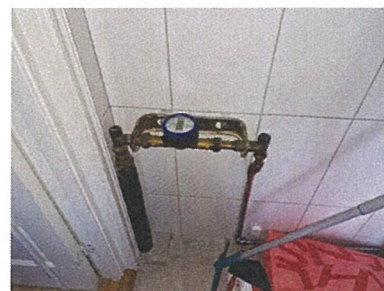
Avstängningsventil på vattenmätaren är av bristfällig kvalitet. Gäller Ik580/581/582.

Denna modell av avstängningsventil har haft problem där den ärgar loss, vilket kan leda till vattenskador i kringliggande konstruktioner.

Det rekommenderas att rörmokare kontaktas för byte av avstängningsventilerna (vattenmätarkopplet) till godkänd produkt.
