# Besiktningssprotokoll

Anticimex Överlåtelsebesiktning Nivå 2 i samarbete med Länsförsäkringar  
Fastighetsförmedling

Fastighetsbeteckning: Militären 63	
Fastighetsägare: Magnus och Ulrika Huss	
Fastighetsadress: Silverdalsvägen 101	
Postnummer: 191 38	Ort: Sollentuna

Besiktningdatum: 2024-11-29	Protokollnummer: 68703020
Temperatur: 1 °C	Väderlek: Molnigt
Tekniker: Nicklas Larsson	
E-post: nicklas.larsson@Anticimex.se	
Kontor: Stockholm Norr	
Närvarande: Fastighetsägare

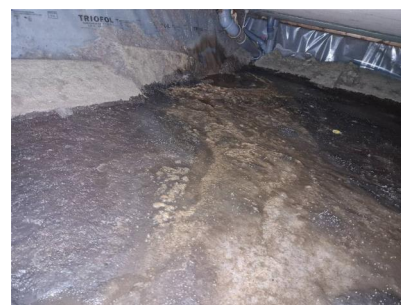
Följande noteras från luckan

- avloppsläckage och fritt vatten i grunden.
- vid luckan uppmättes förhöjda fuktvärden ( fuktkvoten uppmättes till 19% i träramen)

En fördjupad undersökning rekommenderas för att kontrollera orsak och omfattning samt om det lett till eventuella följdskador

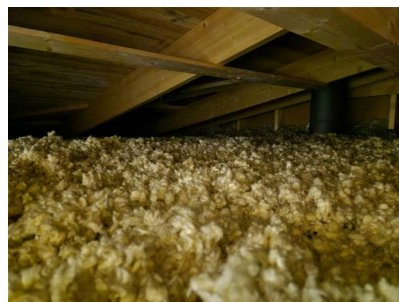
Vindsutrymmet kunde inte besiktas tillfullo eftersom landgångar saknas.  
- från vindslucka noteras fuktvärden under kritisk nivå för mikrobiell tillväxt, dock noteras mindre mikrobiell påväxt på underlagstak  
Fuktkvoten uppmättes till 14% i underlagstaket

Vi rekommenderar en kompletterande besiktning när landgång monterats

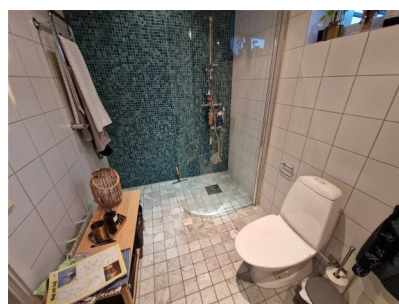
Våtutrymmet har äldre yt-/tätskikt.  
- bristfälligt golvfall utanför duschen

Eftersom funktionen, som innebär att ytskiktet/tätskiktet ska vara vattentätt, kan vara nedsatt finns en ökad risk att vatten tränger igenom ytskiktet/tätskiktet med vattenskador i omkringliggande konstruktioner som följd.

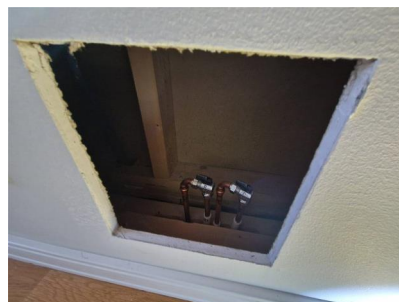
Rörslits saknar vattentät botten och vattenlarm

En rörslits ska ha en vattentät botten och vara försedd med skvallerrör eller vattenlarm. När det saknas ökar risken för att ett läckage inte upptäcks i tid. Det kan leda till fuktskador i omkringliggande konstruktioner.

Rekommenderas att installera ett vattenlarm för att upptäcka eventuella smygläckage

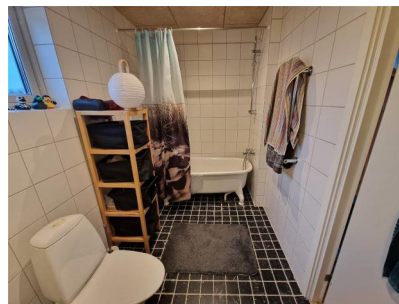
Våtutrymmet har äldre yt-/tätskikt.  
- bristfälligt golvfall

Eftersom funktionen, som innebär att ytskiktet/tätskiktet ska vara vattentätt, kan vara nedsatt finns en ökad risk att vatten tränger igenom ytskiktet/tätskiktet med vattenskador i omkringliggande konstruktioner som följd.
