Besiktningssprotokoll

Anticimex Överlåtelsebesiktning Nivå 2 i samarbete med Länsförsäkringar
Fastighetsförmedling

| Fastighetsadress: Rättviksvägen 50 | |

| Besiktningdatum: 2025-02-18 | Protokollnummer: 68850650 |

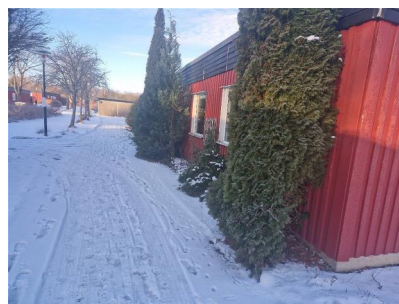
Växter finns i anslutning till byggnaden.

När det finns rabatter och växter nära byggnaden finns risk att fukt stannar kvar i väggarna. Detta kan i sin tur orsaka invändiga fuktskador. Växternas rötter kan också skada grundmuren och sätta dräneringsledningen ur funktion.

Området närmast huset rekommenderas att vara fritt från växtlighet.

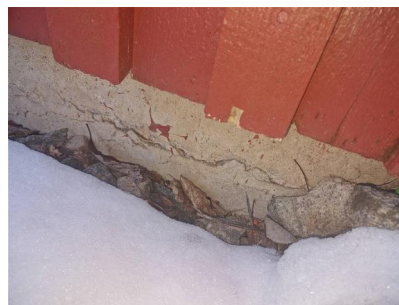
Sprickor finns i sockel.

Detta kan leda till fukt- och frysskador i konstruktionen.

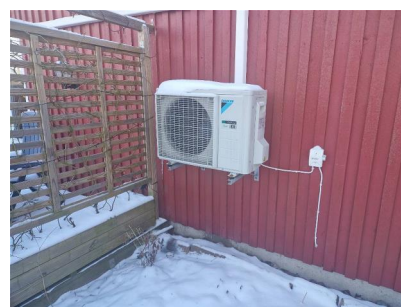
Fasadpanelen är i dåligt skick
Flertalet panelbrädor har rötskador.
Fasadpanelen är även i behov av målning/underhåll.

Rötskador i fasaden är ett tecken på bristande fuktskydd/hög fuktpåverkan, som även kan leda till fuktrelaterade skador i bakomliggande konstruktioner.

Kondensvatten från luftvärmepumpens utedel leds inte bort från husgrunden.

Detta medför ökad risk för att vatten tränger in i anslutande konstruktioner, vilket i sin tur kan leda till fuktrelaterade skador. Observera att besiktning av byggnadens värmesystem eller värmepumpen inte har ingått i uppdraget.

Vi rekommenderar en fördjupad undersökning av en snickare för att bedöma orsak och omfattning.

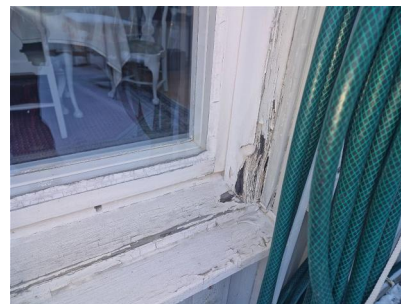
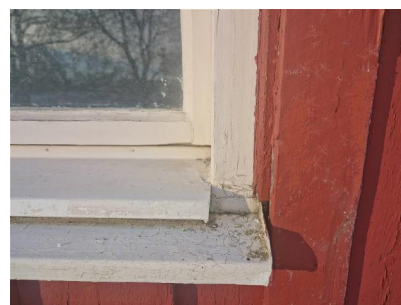
Flertalet fönster och dörrar är äldre och i dåligt skick.
- Rötskador noteras på altandörr och vissa fönster
- Fönster/dörrar är även i behov av målning/underhåll.

Rötskadorna kan bero på olika saker, exempelvis bristfälligt underhåll, bakfall på fönsterbleck, målning, skruvar och beslag etc.

Fönsterbleck är otäta vid infästningar.

Eftersom fönsterblecken är otäta finns risk att vatten rinner in i väggen vilket i sin tur kan leda till fuktskador i väggkonstruktionen.

Vi rekommenderar en fördjupad undersökning av en snickare för att bedöma orsak och omfattning.

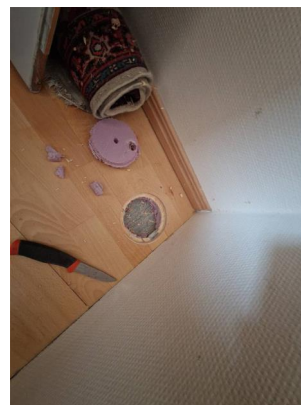
På entréplan finns en riskkonstruktion
- flytande golvkonstruktion och träregelstomme ovanpå betongplatta på mark

Vid kontroll av konstruktion på 3 ställen uppmättes fuktvärden under kritisk nivå för mikrobiell tillväxt och normal lukt upplevdes.

I rörslits uppmättes fuktkvoten till 9% i rötskyddsbehandlad innerväggssyll

Vid provhål i golvet i sovrum uppmättes fuktkvoten till 9% i

rötskyddsbehandlad ytterväggssyll

I förråd uppmättes fuktkvoten till 10% i rötskyddsbehandlad ytterväggssyll

Befintlig golvkonstruktion och väggssyllar riskerar att drabbas av fuktskador på grund av naturlig fuktpåverkan. Detta i sin tur kan leda till mikrobiella skador (angrepp av mikroorganismer) som kan resultera i att mikrobiell lukt sprids till boendemiljön. Om regler/syllar är tryckimpregnerade kan även en kemisk lukt förekomma.

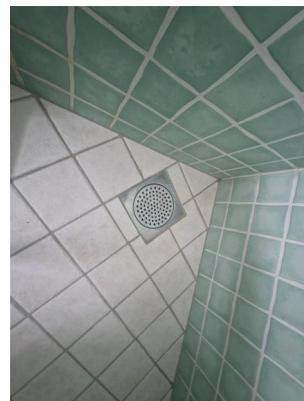
Våtutrymmet har äldre yt-/tätskikt.
 - golvbrunn ligger för nära väggen
 - bristfälligt golvfall utanför duschen
 - duschvägg tät mot golvet

Eftersom funktionen, som innebär att ytskiktet/tätskiktet ska vara vattentätt, kan vara nedsatt finns en ökad risk att vatten tränger igenom ytskiktet/tätskiktet med vattenskador i omkringliggande konstruktioner som följd.

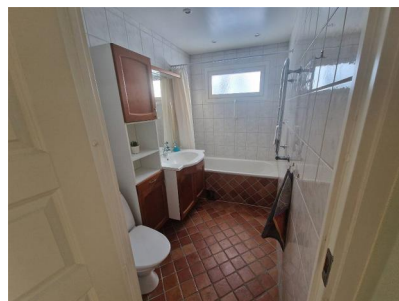
- Våtutrymmet har äldre yt-/tätskikt.
- fönster är olämpligt placerat ovanför badkar
 - äldre golvbrunn utan synlig klämring

Eftersom funktionen, som innebär att ytskiktet/tätskiktet ska vara vattentätt, kan vara nedsatt finns en ökad risk att vatten tränger igenom ytskiktet/tätskiktet med vattenskador i omkringliggande konstruktioner som följd.
