# Besiktningsprotokoll

Anticimex Överlåtelsebesiktning Nivå 2 i samarbete med Länsförsäkringar  
Fastighetsförmedling

| Fastighetsadress:<br>Malungsvägen 159 | |

| Besiktningsdatum:<br>2025-02-17 | Protokollnummer:<br>68854016 |

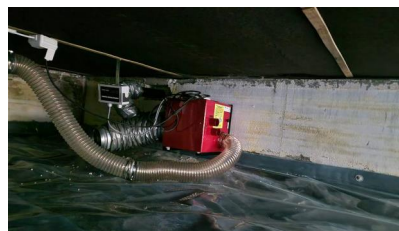
Krypgrund med installerad avfuktare.

I husets krypgrund finns en krypgrundsavfuktare installerad. Syftet med denna installation är att genom avfuktning hålla fuktigheten i krypgrunden på en så låg nivå att ingen tillväxt av mikroorganismer är möjlig. För att detta ska fungera är det viktigt att installationen servas årligen med bland annat filterbyte och kontroll av inställningar så att fuktigheten inte stiger.

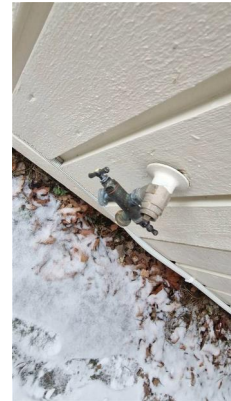
Vattenutkastaren är inte frostsäker.

När vattenutkastaren inte är frostsäker ökar risken för att den ska frysa sönder och orsaka vattenskada.

Byt till självdränerande vattenutkastare vilket innebär att den är frostsäker.

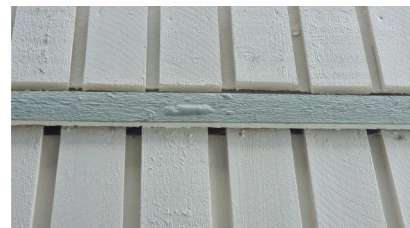
Fasaden har ett mindre målningsbehov, några färgblåsor noteras.

Detta bedöms inte lett till några skador i bakomliggande konstruktioner, rekommenderas måla/ underhålla i förebyggande syfte.

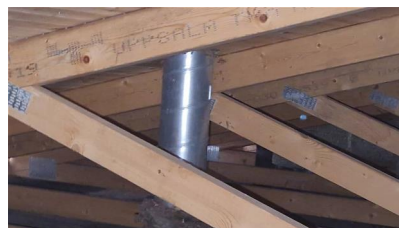
Anmärkningar finns på vinden.

-Ett ventilationsrör är oisolerat.

-Ovanför en avluftningsrör som avslutas på vinden noteras mindre mängd mikrobiell påväxt på underlagstaket.

Detta bedöms inte lett till några skador i bakomliggande konstruktioner, rekommenderas att kontakta en ventilationsentreprenör i förebyggande syfte.

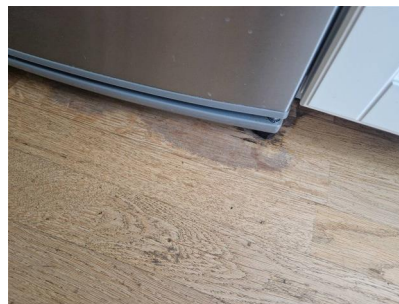
Fuktros finns på golvet vid kyl/ frys.

Bedöms vara äldre och inte lett till några skador i bakomliggande konstruktioner.

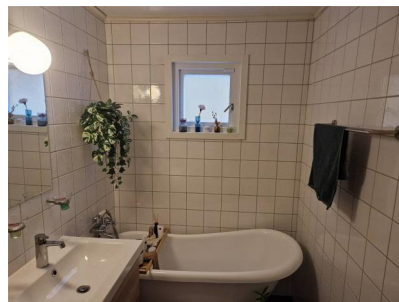
Våtutrymmet har äldre yt-/tätskikt.

- Bristfälligt golvfall utanför duschzonen
- Fönster olämpligt placerat ovan badkaret.

Eftersom funktionen, som innebär att ytskiktet/tätskiktet ska vara vattentätt, kan vara nedsatt finns en ökad risk att vatten tränger igenom ytskiktet/tätskiktet med vattenskador i omkringliggande konstruktioner som följd.
