Besiktningssprotokoll

Anticimex Överlåtelsebesiktning Nivå 2 i samarbete med Länsförsäkringar
Fastighetsförmedling

Fastighetsbeteckning: Roddaren 31	
Fastighetsägare: Rima Khawam och saliba Elchammas	
Fastighetsadress: Vasavägen 212d	
Postnummer: 192 69	Ort: Sollentuna

Överlåtelsebesiktning nivå 2

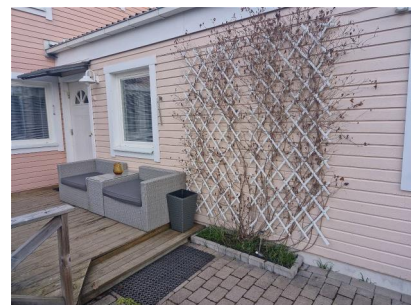
Växter finns i anslutning till byggnaden.

När det finns rabatter och växter nära byggnaden finns risk att fukt stannar kvar i väggarna. Detta kan i sin tur orsaka invändiga fuktskador. Växternas rötter kan också skada grundmuren och sätta dräneringsledningen ur funktion.

Området närmast huset rekommenderas att vara fritt från växtlighet.

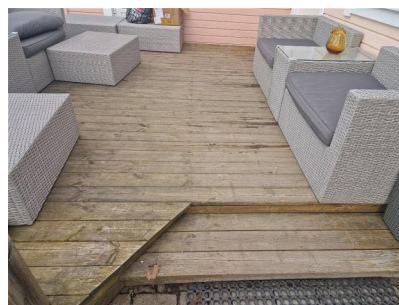
Altan har ett normalt underhållsbehov

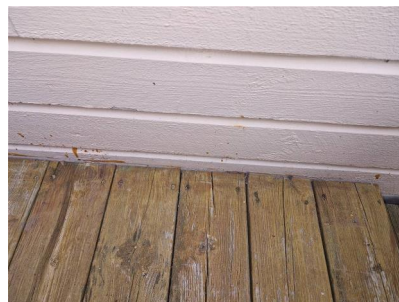
Altan ligger mot fasadpanelen
När altan ligger mot fasadpanelen finns risk att smuts/löv lägger sig mellan altan/panel med fukt och rötskador som följd. Det är också svårare att underhålla panelen

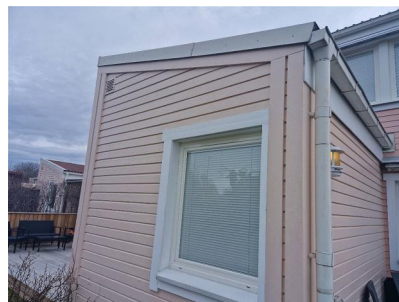
Överbleck saknas ovan fönster.

Avsaknad av bleck ovanför fönster medför en ökad risk för att vatten kan rinna in och orsaka fuktrelaterade skador i omkringliggande konstruktioner.

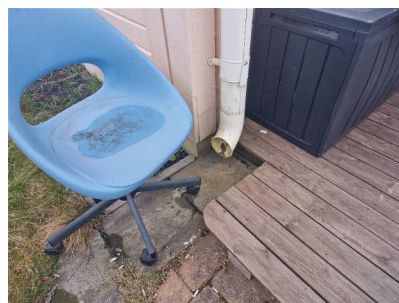
Stuprör på baksidan avslutas nära husliv.

Stuprör som avslutas intill husliv (ovan mark) kan medföra en ökad fuktbelastning på grundmur/sockel med fuktrelaterade skador som följd.

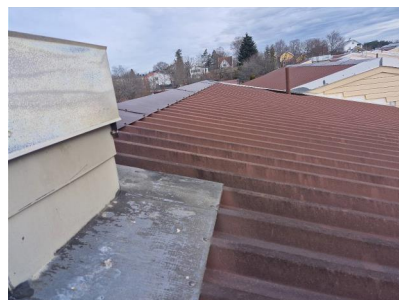
Yttertaket besiktigt från anliggande stege samt avsynat med drönare. Yttertaket är äldre.

Plåttaket har enligt vår bedömning en begränsad livslängd. Eftersom husets taktäckning är äldre har det ett minskat motstånd mot vatteninträning. Detta i sin tur kan leda till fuktskador på träläkt och vidare ner i underliggande konstruktioner.

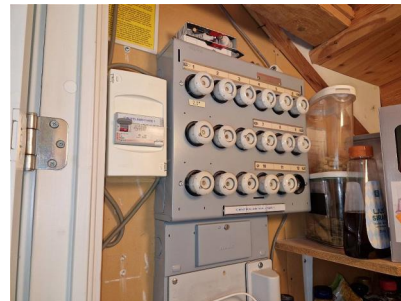
- Elanläggningen i huset är äldre.
Kontakta en elektriker för kontroll och åtgärd.

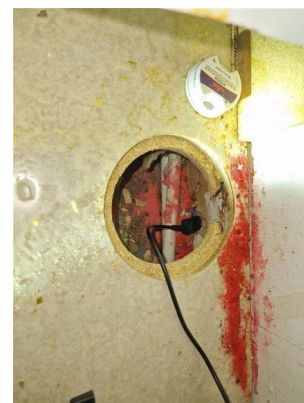
- På entréplan finns en riskkonstruktion
Vid kontroll av konstruktion uppmättes fuktvärden under kritisk fuktnivå för mikrobiell tillväxt
Vid provhål i köket under spisen uppmättes fuktkvoten till 10% i rötskyddsbehandlad ytterväggssyll
Vid provhål i trappförråd uppmättes fuktkvoten till 12% i träfärgad regel

Golvets uppbyggnad: spånskiva, isolering,
reglar, plastfolie, rötskyddsbehandlad ytterväggssyll, betongplatta

Befintlig golvkonstruktion och eventuella väggssyllar riskerar att drabbas av fuktskador på grund av naturlig fuktpåverkan. Detta i sin tur kan leda till mikrobiella skador (angrepp av mikroorganismer) som kan resultera i att mikrobiell lukt sprids till boendemiljön. Om reglar/syllar är tryckimpregnerade kan även en kemisk lukt förekomma.

Jag rekommenderar att en framtida köpare gör kontroll av konstruktion samt fuktmätning

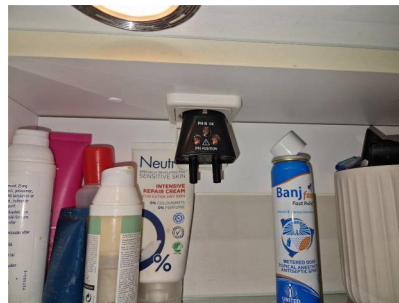
Vid stickprovskontroll av jordade eluttag noterades felkoppling.

Kontakta en elektriker för kontroll och åtgärd.

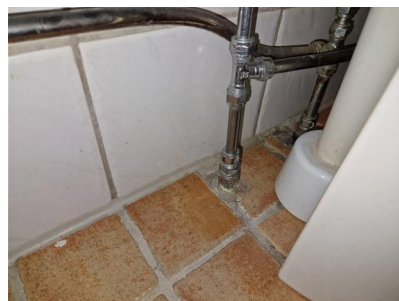
Våtutrymmet har äldre yt-/tätskikt.

- rörgenomföring i golvet
- bristfälligt golvfall

Eftersom funktionen, som innebär att ytskiktet/tätskiktet ska vara vattentätt, kan vara nedsatt finns en ökad risk att vatten tränger igenom ytskiktet/tätskiktet med vattenskador i omkringliggande konstruktioner som följd.

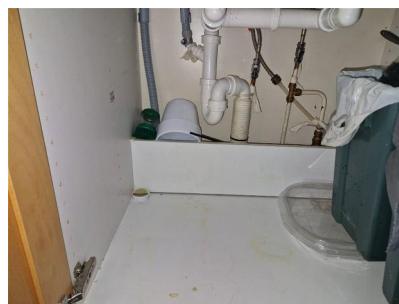
Fuktskydd saknas i diskbänksskåp.

Utan fuktskydd är det svårt att upptäcka läckage från rörledningar. Vatten kan då tränga in i omkringliggande konstruktioner och orsaka fuktskador.

För att upptäcka eventuella läckage, installera ett fuktskydd.

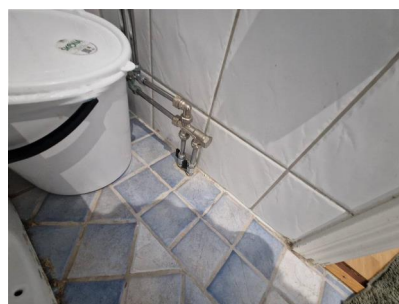
Våtutrymmet har äldre yt-/tätskikt.
- rörgenomföring i golvet
- bristfälligt golvfäll

Eftersom funktionen, som innebär att ytskiktet/tätskiktet ska vara vattentätt, kan vara nedsatt finns en ökad risk att vatten tränger igenom ytskiktet/tätskiktet med vattensador i omkringliggande konstruktioner som följd.
