Besiktningssprotokoll

Anticimex Överlåtelsebesiktning Nivå 2 i samarbete med Länsförsäkringar
Fastighetsförmedling

| Fastighetsadress: Polhemsvägen 1a | |

| Besiktningdatum: 2025-03-24 | Protokollnummer: 68881279 |

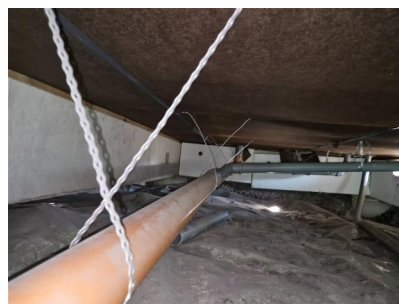
Utvändigt / Krypgrund med träbjälklag

Krypgrunden är en riskkonstruktion
Vid kontroll av konstruktionen i krypgrund uppmättes fuktvärden under kritisk fuktnivå för mikrobiell tillväxt och normal lukt upplevdes.

Golvbjälklaget ovan den uteluftsventilerade krypgrunden riskerar att drabbas av fuktskador på grund av naturlig fuktpåverkan. Detta kan i sin tur leda till mikrobiella skador (angrepp av mikroorganismer) som kan leda till att mikrobiell lukt sprids till boendemiljön.
Fuktkvoten uppmättes till 11%.

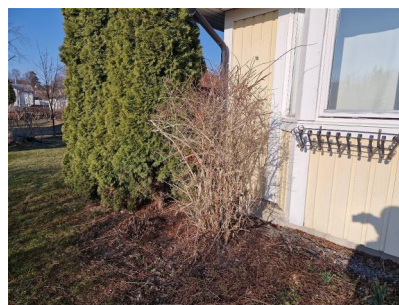
Utvändigt / Markförhållanden

Växter finns i anslutning till byggnaden.

När det finns rabatter och växter nära byggnaden finns risk att fukt stannar kvar i väggarna. Detta kan i sin tur orsaka invändiga fuktskador. Växternas rötter kan också skada grundmuren och sätta dräneringsledningen ur funktion.

Området närmast huset rekommenderas att vara fritt från växtlighet.

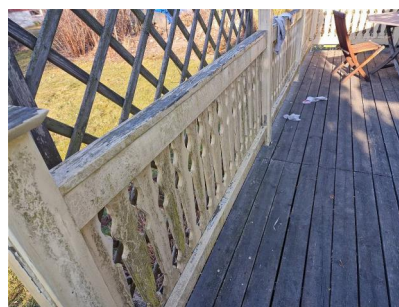
Utvändigt / Altan

Altan och räcke har underhållsbehov

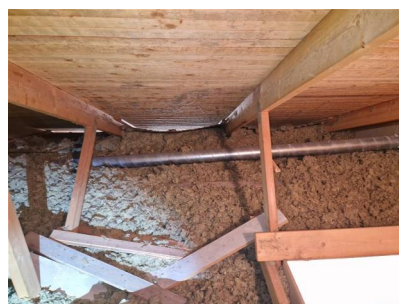
Utvändigt / Vindarna

Vindarna ser till största delen bra ut, dock noteras att ett ventilationsrör är oisolerat

Risk finns att varm fuktig luft kommer upptill vindsutrymmet och kondenserar vintertid mot en kallare yta (i röret) med fuktrelaterade skador som möjlig följd. (rekommenderas att isolera ventilationsrör)
Vid kontroll av vinden uppmättes fuktvärden under kritisk fuktnivå för mikrobiell tillväxt och en normal lukt upplevdes.
Fuktkvoten i underlagstak/takbjälkar uppmättes till 12%.

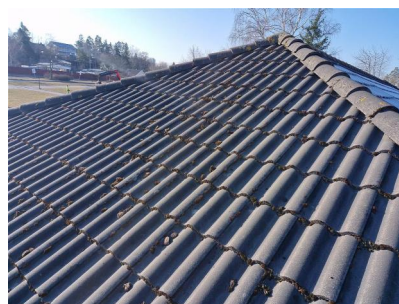
Utvändigt / Tak

Yttertaket ser bra ut dock noteras följande

- takfotsplåt ochnockband saknas
- mindre mosspåväxt

Anmärkningarna utgör en ökad risk för fuktskador i takkonstruktionen

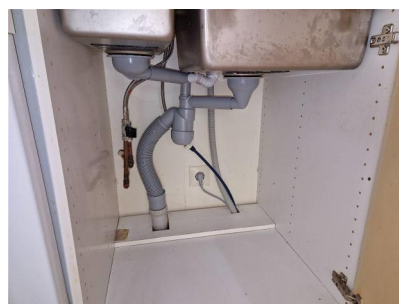
Entréplan / Kök

Fuktskydd saknas i diskbänksskåp.

Utan fuktskydd är det svårt att upptäcka läckage från rörledningar. Vatten kan då tränga in i omkringliggande konstruktioner och orsaka fuktskador.

För att upptäcka eventuella läckage, installera ett fuktskydd.

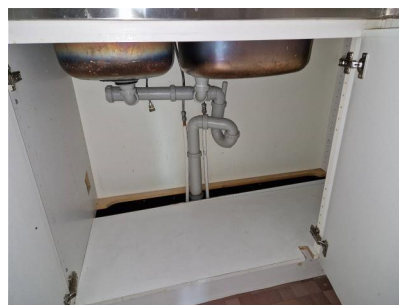
Entréplan / Kök nr 2

Fuktskydd saknas i diskbänksskåp och under kyl/frys

Utan fuktskydd är det svårt att upptäcka läckage från rörledningar. Vatten kan då tränga in i omkringliggande konstruktioner och orsaka fuktskador.

För att upptäcka eventuella läckage, installera ett fuktskydd.

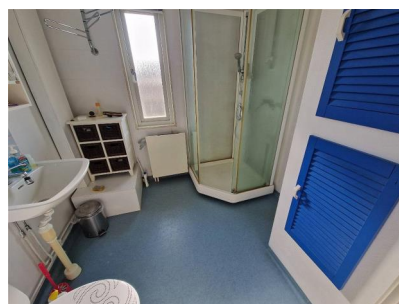
Entréplan / Dusch/Toalett

Våtrum har äldre yt och tätskikt
- rörgenomföring i golvet
- bristfälligt golvfall utanför duschen

Utrymmet är äldre och har passerat tiden för sin tekniska livslängd. Inom en rimlig framtid kommer utrymmet bli föremål för renovering. I samband med renovering bör omkringliggande /underliggande konstruktioner kontrolleras för att upptäcka eventuella följdskador.

Eftersom funktionen, som innebär att ytskiktet/tätskiktet ska vara vattentätt, kan vara nedsatt finns en ökad risk att vatten tränger igenom ytskiktet/tätskiktet med vattenskador i omkringliggande konstruktioner som följd.

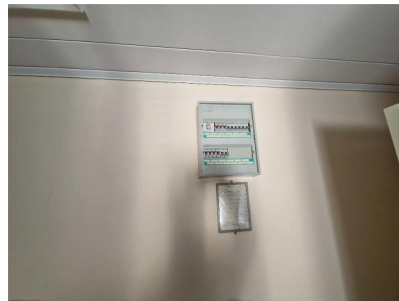
Entréplan / Sovrum 3

Jordfelsbrytare finns ej.

Det finns inget krav att hus byggda före år 2000 ska ha jordfelsbrytare. Jordfelsbrytaren minskar dock risken för personskador och brand orsakade av elanläggningen.

Kontakta en elektriker för kontroll och åtgärd.

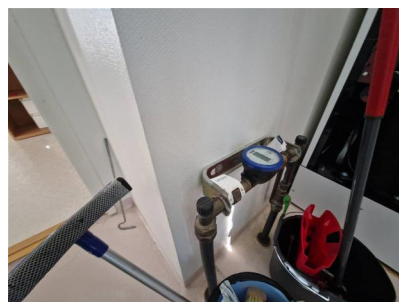
Entréplan / Tvättstuga

Avstängningsventil på vattenmätaren är av bristfällig kvalitet. Gäller lk580/581/582.

Denna modell av avstängningsventil har haft problem där den ärgar loss, vilket kan leda till vattenskador i kringliggande konstruktioner.

Det rekommenderas att rörmokare kontaktas för byte av avstängningsventilerna (vattenmätarkopplet) till godkänd produkt.

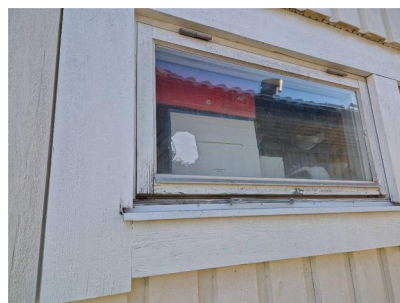
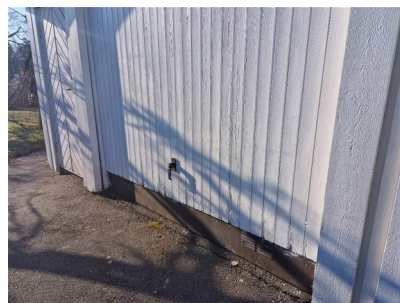
Utvändigt / Dörrar/fönster

Fönster/dörrar är i varierande grad behov av målning/underhåll. Fönster/dörrar och karmar där målningsbehov finns riskerar att få fukt- och rötskador på grund av sämre vattenavvisande förmåga. Gäller även garageport.

För att öka livslängden på fönster rekommenderas målning och underhåll.
