# Besiktningsprotokoll

Anticimex Överlåtelsebesiktning Nivå 2 i samarbete med Länsförsäkringar  
Fastighetsförmedling

| Fastighetsadress:<br>Organistgränd 21 | |

| Besiktningsdatum:<br>2025-03-28 | Protokollnummer:<br>68916559 |

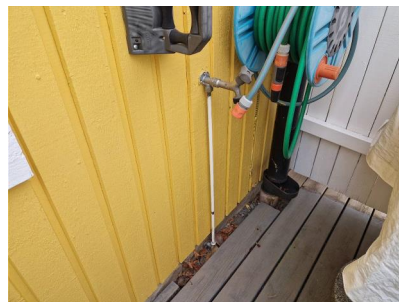
Vattenutkastaren är inte frostsäker.

När vattenutkastaren inte är frostsäker ökar risken för att den ska frysa sönder och orsaka vattenskada.

Byt till självdränerande vattenutkastare vilket innebär att den är frostsäker.

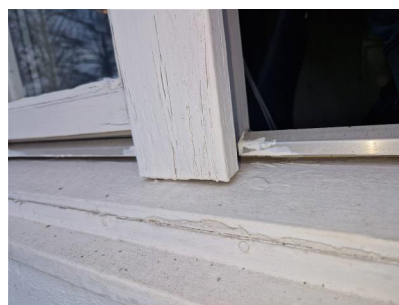
Några fönster på övervåningen är i varierande grad begynnande behov av målning/underhåll.

Fönster och karmar där målningsbehov finns riskerar att få fukt- och rötskador på grund av sämre vattenavvisande förmåga.

För att öka livslängden på fönster rekommenderas målning och underhåll.

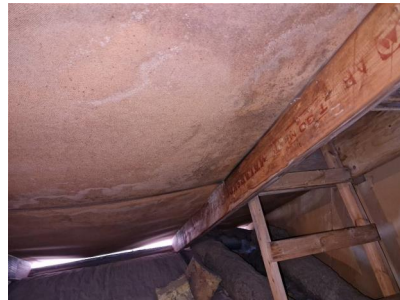
Underlagstaket består av träfiberskivor. Missfärgningar/fuktrosor noteras på underlagstaket, detta bedöms inte vara onormalt för konstruktionen. Viktigt att regelbundet se över taket och byta trasiga takpannor. Man kan också markera missfärgningar/fuktrosor för att lättare se om dom förändras

Eftersom underlagstaket består av träfiberskivor utan yttre täckning av papp under takbeklädningen, finns risk vid ogynnsam väderlek att regnvatten/snö tränger in i skivskarvar med läckage på vindsutrymmet som följd. Med tiden kan även träfiberskivorna drabbas av fuktskador.

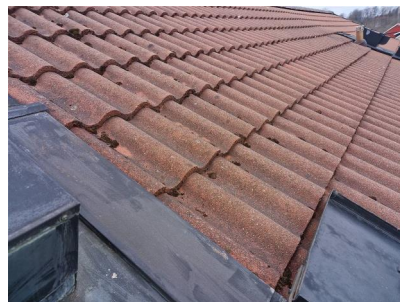
Yttertaket är besiktigt från marken samt från taklucka  
Yttertaket är äldre och bör läggas om inom rimlig framtid

Takpannor, plåtdetaljer och träfiberskivor har enligt vår bedömning en begränsad livslängd. Eftersom husets taktäckning är äldre har det ett minskat motstånd mot vatteninträngning. Detta i sin tur kan leda till fuktskador på träläkt och vidare ner i underliggande konstruktioner.

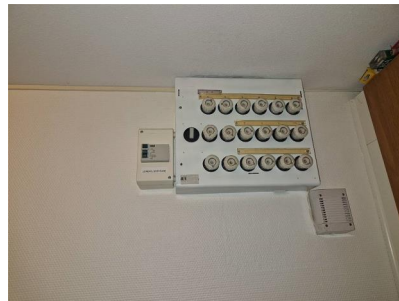
Delar av elanläggningen i huset är äldre.  
Kontakta en elektriker för kontroll och åtgärd.

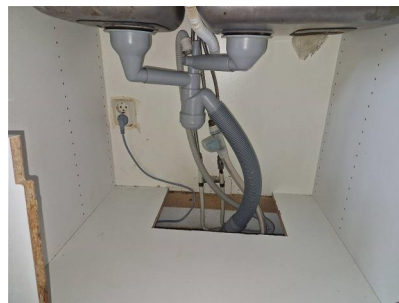
Fuktskydd saknas i diskbänksskåp.

Utan fuktskydd är det svårt att upptäcka läckage från rörledningar. Vatten kan då tränga in i omkringliggande konstruktioner och orsaka fuktskador.

För att upptäcka eventuella läckage, installera ett fuktskydd.

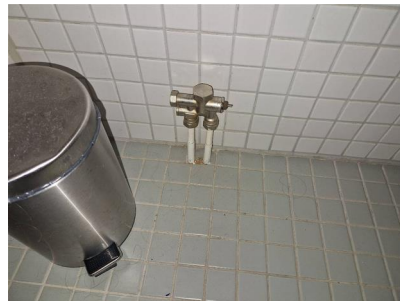
Våtutrymmet har äldre yt-/tätskikt.

- golvbrunnsmanchetten felmonterad ( sticker ut under klämringen)
- golvbrunn ligger för nära väggen
- rör genomföring i golvet
- bristfälligt golvfall utanför duschen

Eftersom funktionen, som innebär att ytskiktet/tätskiktet ska vara vattentätt, kan vara nedsatt finns en ökad risk att vatten tränger igenom ytskiktet/tätskiktet med vattenskador i omkringliggande konstruktioner som följd.

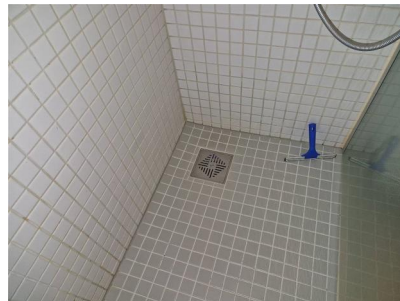
- Våtutrymmet har äldre yt-/tätskikt.
- klämringen glipar ( sitter inte helt nertryckt)
  - bristfälligt golvfall

Eftersom funktionen, som innebär att ytskiktet/tätskiktet ska vara vattentätt, kan vara nedsatt finns en ökad risk att vatten tränger igenom ytskiktet/tätskiktet med vattenskador i omkringliggande konstruktioner som följd.
