# Besiktningsprotokoll

Anticimex Överlåtelsebesiktning Nivå 2 i samarbete med Länsförsäkringar  
Fastighetsförmedling

| Fastighetsadress:<br>Myrvägen 13 | |

| Besiktningsdatum:<br>2023-09-27 | Protokollnummer:<br>67865084 |

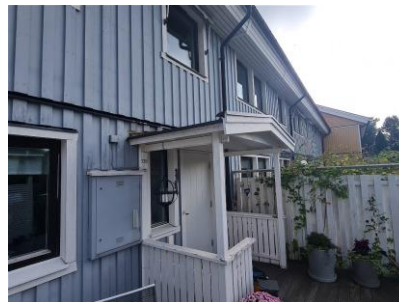
Hängrännor/stuprör saknas på farstubro  
Detta innebär en ökad fuktbelastning mot huset  
Träkonstruktioner är i behov av målning/underhåll.  
Träkonstruktioner där målningsbehov finns riskerar att få fukt- och rötskador på grund av sämre vattenavvisande förmåga.

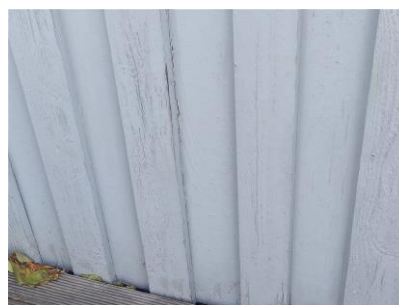
Fasadpanelen är i behov av målning/underhåll.

Fasadbeklädnad och träkonstruktioner där målningsbehov finns riskerar att få fukt- och rötskador på grund av sämre vattenavvisande förmåga. För att öka livslängden på fasadbeklädnaden rekommenderas målning och underhåll.

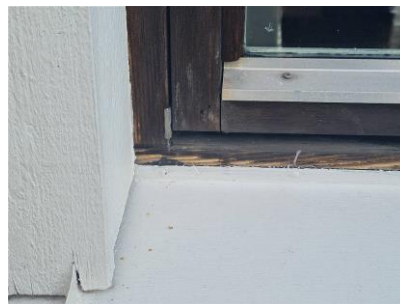
Fönster i varierande grad behov av målning/underhåll.

Fönster och karmar där målningsbehov finns riskerar att få fukt- och rötskador på grund av sämre vattenavvisande förmåga.

För att öka livslängden på fönster rekommenderas målning och underhåll.

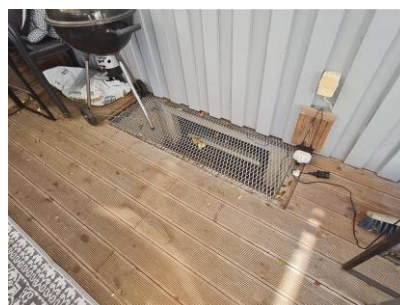
Lågt sittande fönster på baksidan

Lågt sittande fönster riskerar att drabbas av en ökad fuktbelastning vid snösmältning och skyfall. Detta kan medföra fuktrelaterade skador i fönster och omkringliggande konstruktioner.

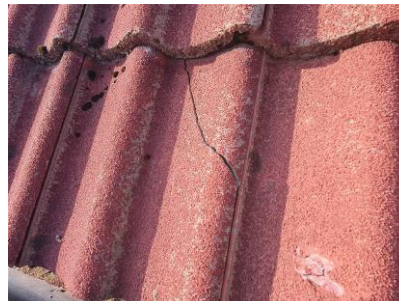
Yttertaket är äldre.

- enstaka trasiga takpannor noteras
- underlagstaket är inte lagt ända ut över takfoten

Takpannor, plåtdetaljer och underlagspapp har enligt vår bedömning en begränsad livslängd. Eftersom husets taktäckning är äldre har det ett minskat motstånd mot vatteninträngning. Detta i sin tur kan leda till fuktskador på träläkt och vidare ner i underliggande konstruktioner.

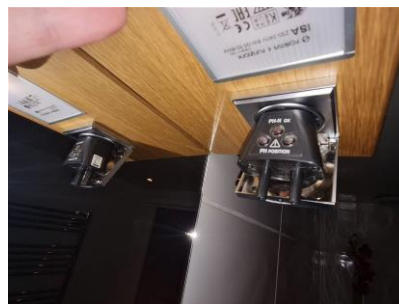
Vid stickprovskontroll av jordade eluttag noterades felkoppling.

Kontakta en elektriker för kontroll och åtgärd.

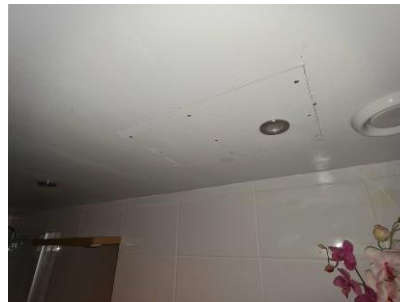
Innertaket lagat sedan man gjort rent ventilationssystem  
Ej spacklat och målat
