Ombesiktning

Anticimex Överlåtelsebesiktning Nivå 2 i samarbete med Länsförsäkringar Fastighetsförmedling

Fastighetsbeteckning: Tidkortet 20	
Fastighetsägare: Anna-Karin Elisabet Gisslén	
Fastighetsadress: Myrvägen 13	
Postnummer: 191 63	Ort: Sollentuna

Besiktningdatum: 2025-05-05	Protokollnummer: 68976315
Temperatur: 10 °C	Väderlek: Molnigt
Tekniker: Nicklas Larsson	
E-post: nicklas.larsson@Anticimex.se	
Kontor: Stockholm Norr	
Närvarande: Fastighetsägare

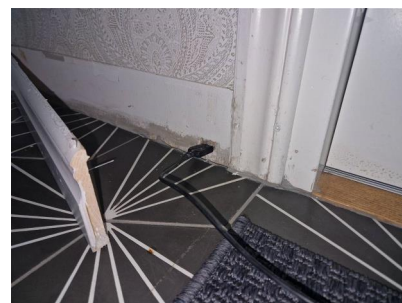
Suterrängplan / Allmänt

Vid kontroll av konstruktion uppmättes fuktvärden under kritisk nivå för mikrobiell tillväxt och normal lukt upplevdes.
Nya fuktmetning på samma ställen som tidigare protokoll.
Fuktkvoten uppmättes till mellan 8-11%

Gränsvärden för mikrobiell tillväxt.

Det finns risk för mikrobiell tillväxt om den relativa fuktigheten (RF) i den omgivande luften är över 75 %. I furuvirke motsvarar det en fuktkvot (FK) på 17 %.
