# Besiktningsprotokoll

Anticimex Överlåtelsebesiktning Nivå 2 i samarbete med Länsförsäkringar  
Fastighetsförmedling

| Fastighetsadress:<br>Malungsvägen 133b | |

| Besiktningsdatum:<br>2025-06-13 | Protokollnummer:<br>69073769 |

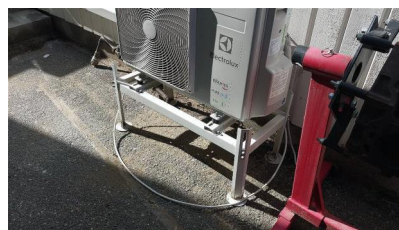
Kondensvatten från luftvärmepumpens utedel leds inte bort från husgrunden.

Detta medför ökad risk för att vatten tränger in i anslutande konstruktioner, vilket i sin tur kan leda till fuktrelaterade skador. Observera att besiktning av byggnadens värmesystem eller värmepumpen inte har ingått i uppdraget.

Det rekommenderas att leda bort vattnet från husgrunden.

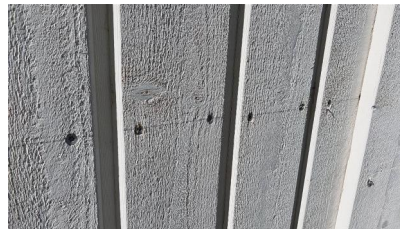
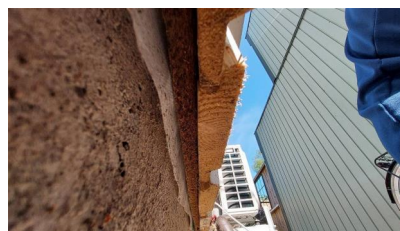
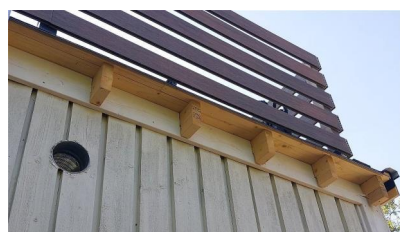
Fasadpanelen är i behov av målning/underhåll, endast grundmålad.

- omålade ändträ.
- omålade vid takfot och balkar.

Fasadbeklädnad och träkonstruktioner där målningsbehov finns riskerar att få fukt- och rötskador på grund av sämre vattenavvisande förmåga. För att öka livslängden på fasadbeklädnaden rekommenderas målning och underhåll.

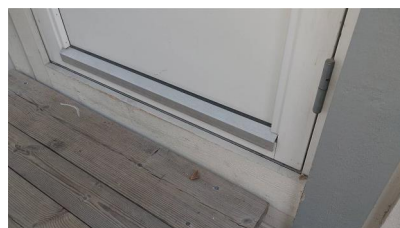
Tröskelbleck saknas under altandörr.

Dörren skyddas dock av altantaket så risken bedöms som mindre för skador

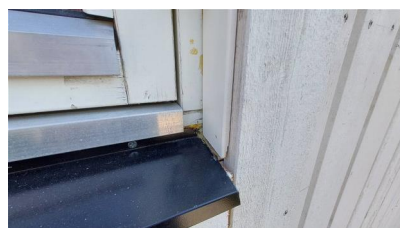
Fönsterbleck är bristfälliga och otäta vid infästningar.

Eftersom fönsterblecken är otäta finns risk att vatten rinner in i väggen vilket i sin tur kan leda till fuktskador i väggkonstruktionen.

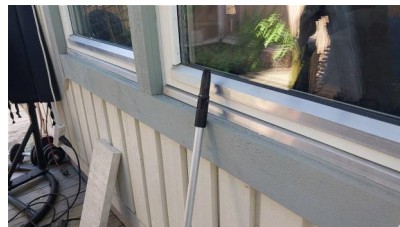
Fönsterbleck saknas under fönster.

Fönstret skyddas dock av altantaket så risken bedöms som mindre för skador.

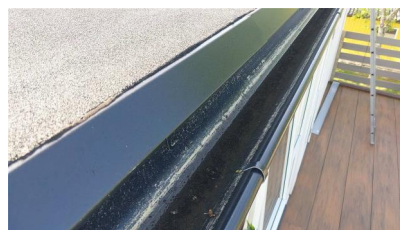
Hängrännor lutar fel, stående vatten i rännan.

När hängrännor har en felaktig lutning (lågpunkter) finns risk att regnvatten svämmas över vilket i sin tur kan leda till fuktskador på fasad och sockel.

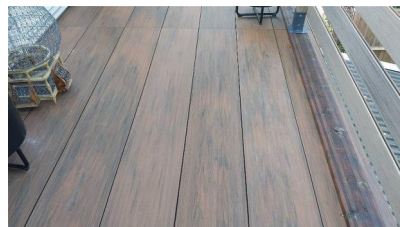
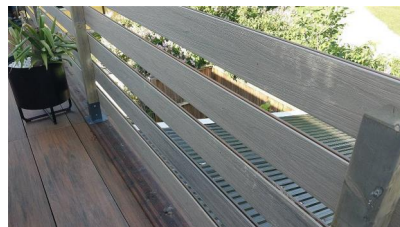
Balkongen är en så kallad underbyggd och låglutande balkong.

Underbyggda och låglutande balkonger är riskkonstruktioner för mikrobiella skador och läckage då yt/tätskiktet bland annat nyttjas för gångbelastnings samt på grund av liten/dålig avrinning. För denna typ av konstruktion är det viktigt med noggrant underhåll i form av rengöring/rensning samt byte av yt-/tätskikt i förebyggande syfte då läckage är svåra att upptäcka i tid.

Tätskiktet utgörs av en takpapp med komposittrall ovan. Vid kontroll i utrymmet under gjordes inga noteringar.

Räcke ej byggt enligt norm.

- räcket är ostabilt.
- liggande räcke.

Risk finns att räcket ger med sig och att barn kan klättra med fallolyckor som följd.

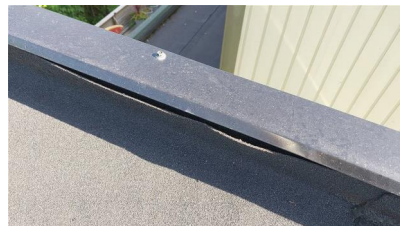
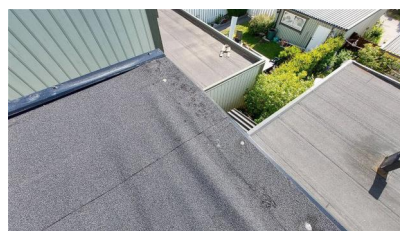
Brister/avvikelser noteras på yttertaket.

- bristfälliga plåtar.
- takpappen ojämn.

Med brister på takbeklädnaden ökar risken för skador i underliggande konstruktioner.

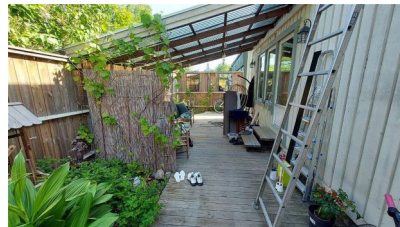
Äldre altan med normalt underhållsbehov.

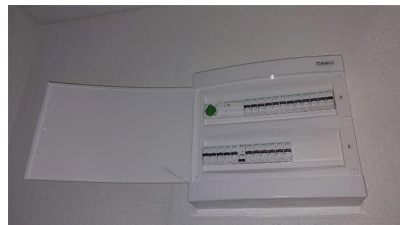
Gruppförteckning över elcentralen saknas.

"Gruppförteckning" är en lista som ska vara placerad vid elcentralen. Den visar vilka säkringar som är anslutna till vilka armaturer, vägguttag och apparater. Den är också till för att underlätta vid felsökning och elarbeten.

Kontakta en elektriker för att upprätta en gruppförteckning som placeras i närheten av elcentralen.

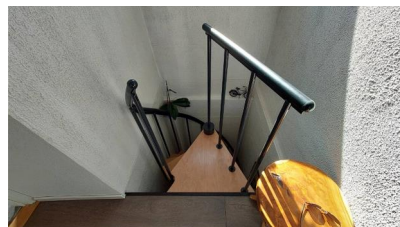
Räcket ej barn säkrat.

Risk finns för fallolyckor.

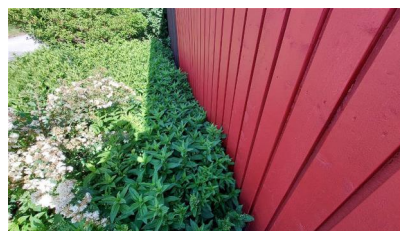
Växter finns i anslutning till byggnaden.

När det finns rabatter och växter nära byggnaden finns risk att fukt stannar kvar i väggarna. Detta kan i sin tur orsaka invändiga fuktskador. Växternas rötter kan också skada grundmuren och sätta dräneringsledningen ur funktion.

Området närmast huset rekommenderas att vara fritt från växtlighet.

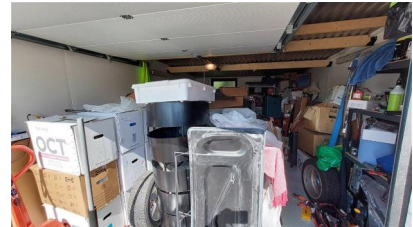
Utrymmet är belamrat.

Utrymmet kunde inte besiktigas då det är belamrat med lösöre.

Vi rekommenderar en kompletterande besiktning när utrymmet är tillgängligt.
