# Besiktningsprotokoll

Anticimex Överlåtelsebesiktning Nivå 2 i samarbete med Länsförsäkringar  
Fastighetsförmedling

| Fastighetsadress:<br>Kanalvägen 10e | |

| Besiktningsdatum:<br>2025-09-02 | Protokollnummer:<br>69231969 |

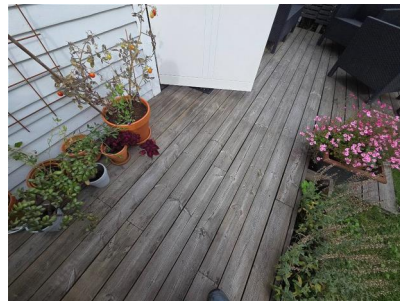
Inget att notera.

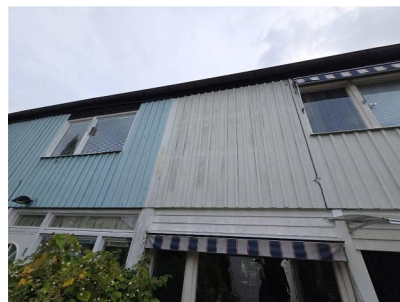
Fasadpanelen är i varierande grad behov av målning/underhåll.

Fasadbeklädnad och träkonstruktioner där målningsbehov finns riskerar att få fukt- och rötskador på grund av sämre vattenavvisande förmåga. För att öka livslängden på fasadbeklädnaden rekommenderas målning och underhåll.

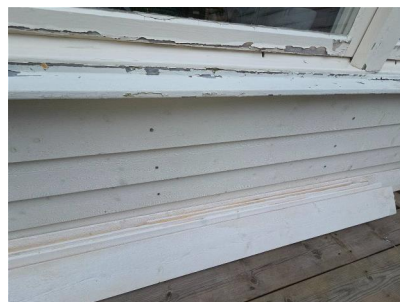
Fönster/dörrar är i varierande grad behov av målning/underhåll. Fönster/dörrar och karmar där målningsbehov finns riskerar att få fukt- och rötskador på grund av sämre vattenavvisande förmåga. Gäller även garageport.

För att öka livslängden på fönster rekommenderas målning och underhåll.

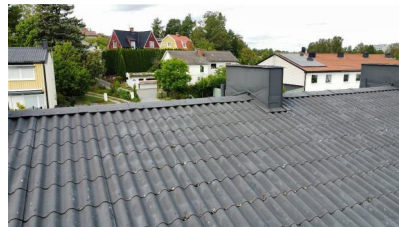
Yttertaket är besiktigt via drönare då säker stege saknas och man helst inte skall gå på det äldre eternittaket.  
Yttertaket är äldre.

Det äldre eternittaket har enligt vår bedömning en begränsad livslängd. Eftersom husets taktäckning är äldre har det ett minskat motstånd mot vatteninträngning. Detta i sin tur kan leda till fuktskador på träläkt och vidare ner i underliggande konstruktioner.

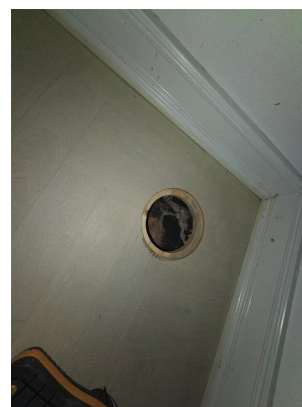
På entréplan finns en riskkonstruktion  
- uppreglad golvkonstruktion ovanpå betongplatta på mark  
Vid kontroll av konstruktion på två ställen uppmättes fuktvärden under kritisk nivå för mikrobiell tillväxt och normal lukt upplevdes.  
Vid provhål i golvet under kyl/frys uppmättes fuktkvoten till 9% i träfärgad regel  
Vid provhål under trappan uppmättes fuktkvoten till 8% i träfärgad regel  
Golvets uppbyggnad: parkettgolv, regel, isolering, betongplatta

Befintlig golvkonstruktion och eventuella väggsyllar riskerar att drabbas av fuktskador på grund av naturlig fuktpåverkan. Detta i sin tur kan leda till mikrobiella skador (angrepp av mikroorganismer) som kan resultera i att mikrobiell lukt sprids till boendemiljön. Om regler/syallar är tryckimpregnerade kan även en kemisk lukt förekomma.

Det finns risk för mikrobiell tillväxt om den relativa fuktigheten (RF) i den omgivande luften är över 75 %. I furuvirke motsvarar det en fuktkvot (FK) på 17 %.

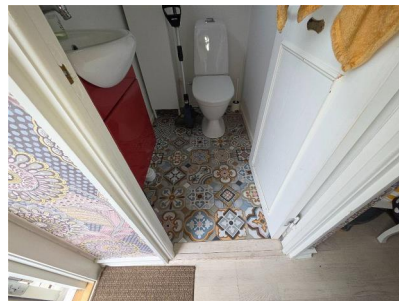
Tätskikt saknas under klinkers

- mekanisk frånluft saknas

Då finns det risk att vatten, på grund av smyggläckage från rörledningar, inte upptäcks. Det kan då tränga in i omkringliggande konstruktioner och orsaka fuktskador., vid renovering följ gällande branschregler

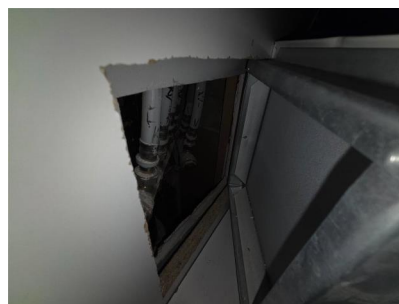
Fuktskydd saknas i diskbänksskåp.

- rörsits saknar vattentät botten och vattenlarm ( rekommenderas att installera ett vattenlarm för att upptäcka eventuella smyggläckage)

Utan fuktskydd är det svårt att upptäcka läckage från rörledningar. Vatten kan då tränga in i omkringliggande konstruktioner och orsaka fuktskador.

För att upptäcka eventuella läckage, installera ett fuktskydd.

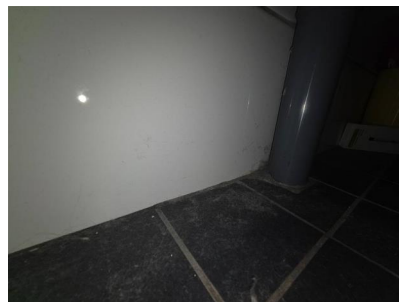
Avloppsrör kommer upp för nära golv/väggvinkel  
Detta innebär en ökad risk för fuktskador i omkringliggande konstruktioner

Normala fuktvärden indikerades mot klinker/kakel.
