# Besiktningssprotokoll

Anticimex Överlåtelsebesiktning Nivå 2 i samarbete med Länsförsäkringar  
Fastighetsförmedling

Fastighetsbeteckning: Lerkruset 3	
Fastighetsägare: Bo Mikael Falk	
Fastighetsadress: Skogvaktarestigen 4	
Postnummer: 192 51	Ort: Sollentuna

Besiktningsdatum: 2025-09-02	Protokollnummer: 69230172
Temperatur: 15 °C	Väderlek: Molnigt
Tekniker: Nicklas Larsson	
E-post: nicklas.larsson@Anticimex.se	
Kontor: Stockholm Norr	
Närvarande: Fastighetsägare

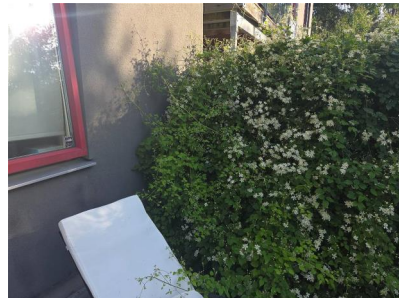
Mindre växtlighet finns i anslutning till byggnaden.

När det finns rabatter och växter nära byggnaden finns risk att fukt stannar kvar i väggarna. Detta kan i sin tur orsaka invändiga fuktskador. Växternas rötter kan också skada grundmuren och sätta dräneringsledningen ur funktion.

Området närmast huset rekommenderas att vara fritt från växtlighet.

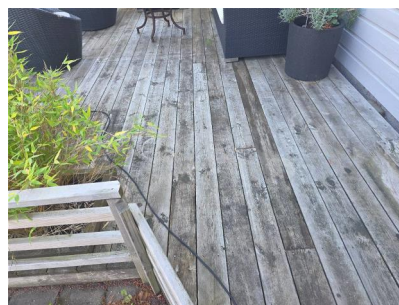
Altan har ett normalt underhållsbehov

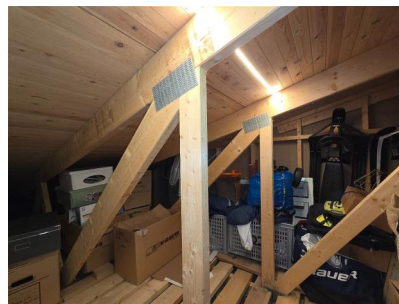
- ✓ Vid kontroll av vinden uppmättes fuktvärden under kritisk fuktnivå för mikrobiell tillväxt och en normal lukt upplevdes. Fuktkvoten i underlagstak/takbjälkar uppmättes till 9 %.

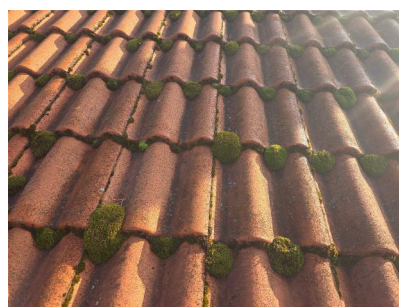
- ⚠ Mindre mosspåväxt finns på takpannor.

Mossa som växer på taket kan leda till att taktäckningen har ett minskat motstånd mot vatteninträngning. Detta i sin tur kan leda till fuktskador på träläkt och takkonstruktionen vilket kan resultera i mikrobiella skador (angrepp av mikroorganismer).

För att öka livslängden på taket rekommenderas att mossan tas bort från takpannorna.

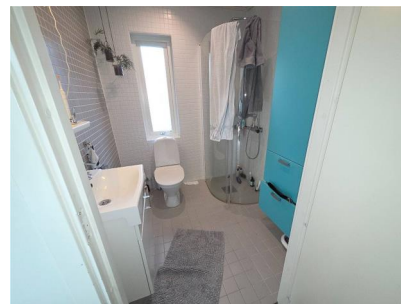
Våtutrymmet har äldre yt-/tätskikt.

Eftersom funktionen, som innebär att ytskiktet/tätskiktet ska vara vattentätt, kan vara nedsatt finns en ökad risk att vatten tränger igenom ytskiktet/tätskiktet med vattenskador i omkringliggande konstruktioner som följd.

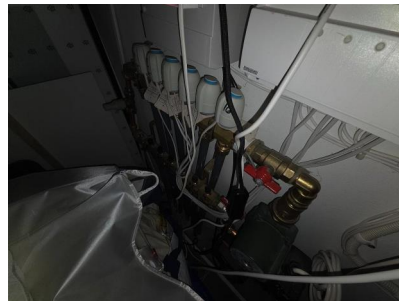
Golvvärmefördelare saknar vattentät botten och vattenlarm. Rekommenderas att installera ett vattenlarm för att upptäcka eventuella smygläckage
