# Besiktningsprotokoll

Anticimex Överlåtelsebesiktning Nivå 2 i samarbete med Länsförsäkringar  
Fastighetsförmedling

| Fastighetsadress:<br>Törnbergsvägen 5 | |

| Besiktningsdatum:<br>2024-10-02 | Protokollnummer:<br>68578673 |

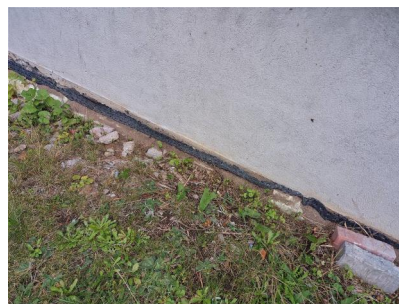
Marken lutar mot huset.

Detta innebär en ökad fuktbelastning mot grunden vilket i sin tur kan orsaka fuktskador i huset.

Utvändigt fuktskydd ligger oskyddat ovan mark och har glipor

Risk finns att det utvändiga fuktskyddet skadas och funktionen försämras.

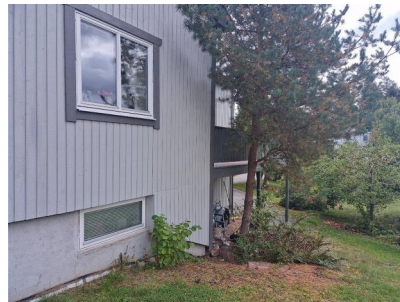
Växter finns i anslutning till byggnaden.

När det finns rabatter och växter nära byggnaden finns risk att fukt stannar kvar i väggarna. Detta kan i sin tur orsaka invändiga fuktskador. Växternas rötter kan också skada grundmuren och sätta dräneringsledningen ur funktion.

Området närmast huset rekommenderas att vara fritt från växtlighet.

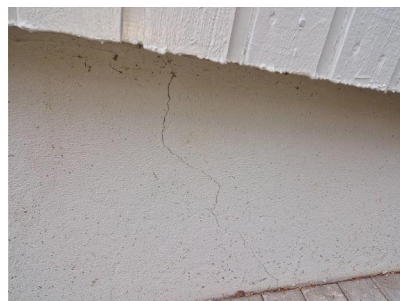
Då altan döljer del av sockeln är den inte besiktigad tillfullo. Av det som gått att besiktiga noteras några få tunna sprickor.

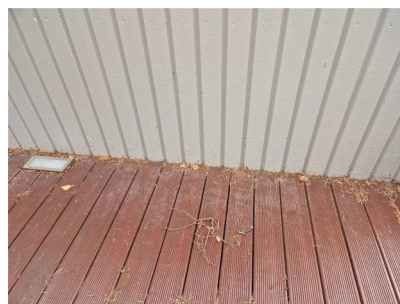
Fasadpanelen är skarvad

När fasadpanel är skarvad mitt på en vägg utan något skydd mot ex vis regn finns det en risk för fuktinträngning i skarvarna, med fuktrelaterade skador i ändträ och bakomvarande konstruktioner som möjlig följd.

Altan ligger mot fasadpanelen

När altan ligger mot fasadpanelen finns risk att smuts/löv lägger sig mellan altan/panel med fukt och rötskador som följd. Det är också svårare att underhålla panelen

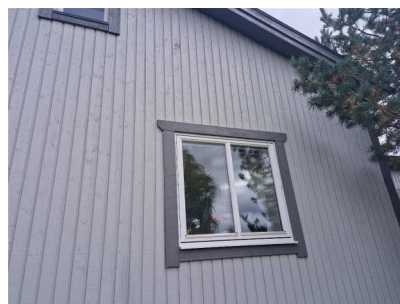
Överbleck saknas ovan fönster.

Avsaknad av bleck ovanför fönster medför en ökad risk för att vatten kan rinna in och orsaka fuktrelaterade skador i omkringliggande konstruktioner.

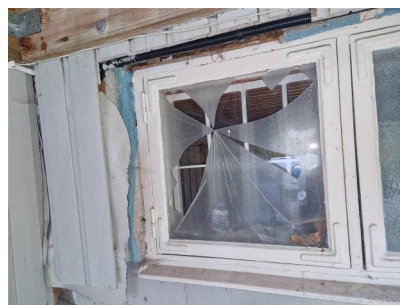
Trasigt fönsterglas noteras  
Rekommenderas att kontakta en glasmästare för åtgärdsförslag

ÅTGÄRDAT

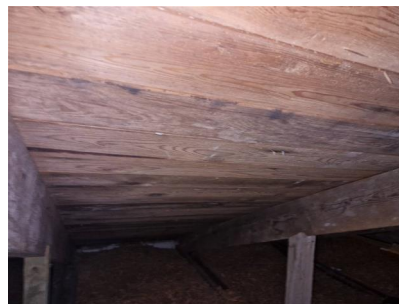
På vinden noteras följande

- Några äldre och vid besiktningstillfället torra fuktfläckar noteras ( viktigt att fortsätta hålla koll på sin vind efter förändringar, man kan med fördel markera fuktfläckar för att lättare se om dom förändras)
- oisolerat ventilationsrör
- Vid kontroll av vinden har fuktvärden under kritisk fuktnivå för mikrobiell tillväxt uppmätts, dock finns mikrobiell påväxt på underlagstak.

Fuktkvoten i underlagstak/takbjälkar uppmättes till 12 %.

Den upptäckta mikrobiella påväxten på underlagstaket är ett tecken på att vinden har tillförts eller tillförs fukt inifrån bostaden. Observera att besiktning av bostadens ventilationssystem inte har ingått i uppdraget.

För att komma tillrätta med detta kan fukttillförseln inifrån bostaden behöva minskas. Det kan göras genom att ventilationen i bostaden förbättras samt att eventuella otätheter i vindsbjälklaget (tak-/väggvinklar, taklucka med mera) tätas. Läs Anticimex faktablad om oppvärmda vindsutrymmen för tips och råd.

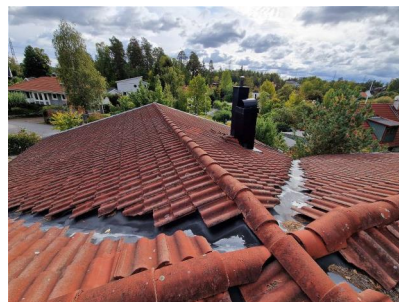
Följande noteras på yttertaket

- enstaka trasiga takpannor
- nockband saknas
- rötskador på träläkt noteras
- färgsläpp på plåtdetaljer

Anmärkningarna utgör en ökad risk för fuktskador i takkonstruktionen

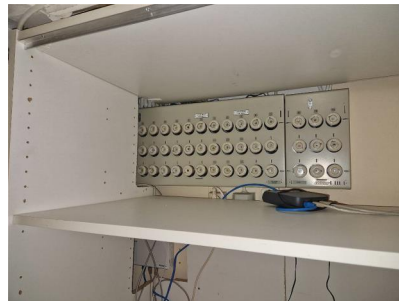
Det kan finnas äldre el i huset.  
Kontakta en elektriker för kontroll och åtgärd.

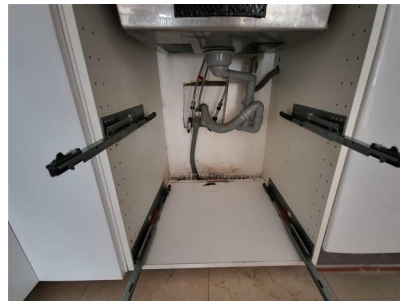
Fuktskydd saknas i diskbänksskåp, äldre torra missfärgningar noteras på baksidan

Utan fuktskydd är det svårt att upptäcka läckage från rörledningar. Vatten kan då tränga in i omkringliggande konstruktioner och orsaka fuktskador.

#### ÅTGÄRDAT

För att upptäcka eventuella läckage, installera ett fuktskydd.

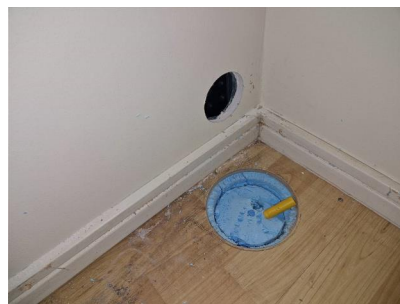
I utrymmet finns följande riskkonstruktioner

- påreglad källaryttervägg som ligger under marknivå
- flytande golvkonstruktion ovanpå cellplastisolering

Vid kontroll av konstruktion uppmättes fuktvärden över kritisk nivå för mikrobiell tillväxt och mikrobiell lukt upplevdes.

Vid provhål i väggen uppmättes den relativa fuktigheten till 82% och 13 grader

Väggens uppbyggnad: gips, plast, plåttregel, grundmur

Golvets uppbyggnad: laminatgolv, cellplastisolering, betongplatta

Vi rekommenderar en fördjupad undersökning för att bedöma orsak och omfattning.

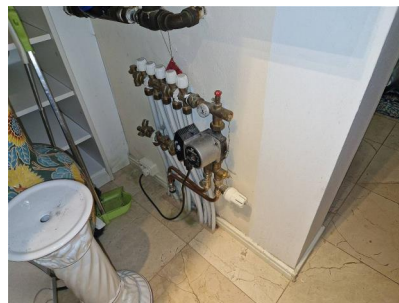
Våtutrymmet har äldre yt-/tätskikt.

- synligt tätskikt saknas i golvbrunn och upp på väggar
- mekanisk frånluft saknas
- golvvärmefördelare saknar vattentät botten och vattenlarm

Eftersom funktionen, som innebär att ytskiktet/tätskiktet ska vara vattentätt, kan vara nedsatt finns en ökad risk att vatten tränger igenom ytskiktet/tätskiktet med vattenskador i omkringliggande konstruktioner som följd.

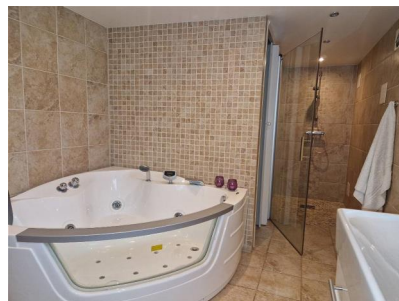
Våtutrymmet har äldre yt-/tätskikt.

- genomföringar i väggen ( vatten/el/inspektionslucka)
- bristfälligt golvfall
- rörsplits saknar vattentät botten och vattenlarm

Eftersom funktionen, innebär att ytskiktet/tätskiktet ska vara vattentätt, kan vara nedsatt finns en ökad risk att vatten tränger igenom ytskiktet/tätskiktet med vattenskador i omkringliggande konstruktioner som följd.

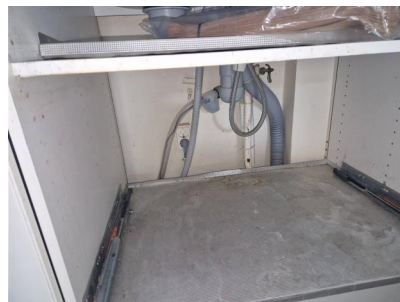
Fuktskydd saknas i diskbänksskåp.

Utan fuktskydd är det svårt att upptäcka läckage från rörledningar. Vatten kan då tränga in i omkringliggande konstruktioner och orsaka fuktskador.

## ÅTGÄRDAT

För att upptäcka eventuella läckage, installera ett fuktskydd.
