Besiktningssprotokoll

Anticimex Överlåtelsebesiktning Nivå 2 i samarbete med Länsförsäkringar
Fastighetsförmedling

Fastighetsbeteckning: Tesilen 9	
Fastighetsägare: JOHANSSON, NIKLAS och Carina Floren	
Fastighetsadress: Rådjursstigen 35	
Postnummer: 191 46	Ort: Sollentuna

Överlåtelsebesiktning nivå 2

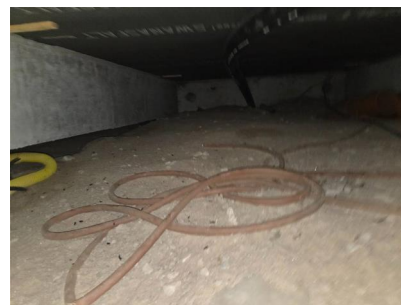
Utvändigt / Krypgrund med träbjälklag

Krypgrunden är en riskkonstruktion
Vid kontroll av krypgrunden uppmättes fuktvärden över kritisk nivå för mikrobiell tillväxt och avvikande lukt upplevdes.
- rötskyddsbehandlat virke noteras i konstruktionen

Uteluftsventilerade krypgrunder med bjälklag av organiskt material har ofta fuktskador på grund av naturlig fuktpåverkan. Lukten som känns i krypgrunden kan också spridas till boendemiljön.
Fuktkvoten uppmättes till 20 %.

Det finns risk för mikrobiell tillväxt om den relativa fuktigheten (RF) i den omgivande luften är över 75 %. I furuvirke motsvarar det en fuktkvot (FK) på 17 %.

Vi rekommenderar en fördjupad undersökning för att bedöma orsak och omfattning.

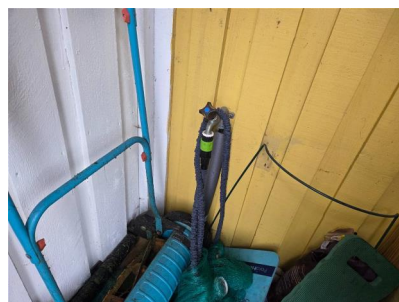
Utvändigt / Fasad

Fasadpanelen är i varierande grad behov av målning/underhåll.
- altan ligger mot fasadpanelen

Fasadbeklädnad och träkonstruktioner där målningsbehov finns riskerar att få fukt- och rötskador på grund av sämre vattenavvisande förmåga. För att öka livslängden på fasadbeklädnaden rekommenderas målning och underhåll.

Vattenutkastaren är inte frostsäker.

När vattenutkastaren inte är frostsäker ökar risken för att den ska frysa sönder och orsaka vattenskada.

Byt till självdränerande vattenutkastare vilket innebär att den är frostsäker.

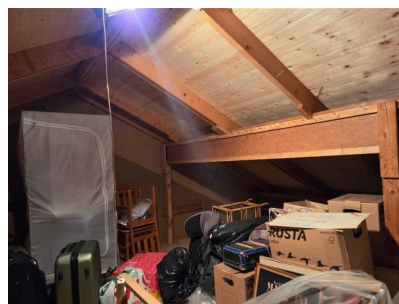
Utvändigt / Vind

Vid kontroll av vinden uppmättes fuktvärden under kritisk fuktnivå för mikrobiell tillväxt och en normal lukt upplevdes. Fuktkvoten i underlagstak/takbjälkar uppmättes till 9 %.

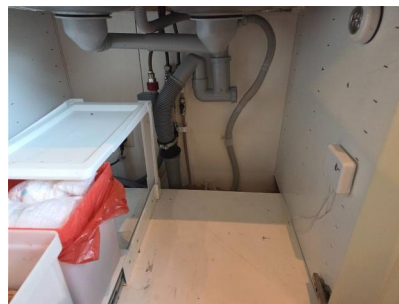
Entréplan / Kök/matplats

- ✎ Fuktskydd saknas i diskbänkskåp dock finns vattenlarm installerat för att upptäcka eventuella smygläckage. Viktigt att kontrollera att vattenlarm ligger rätt placerat och byta batteri i förebyggande syfte

Fuktindikering i utrymmet gav inga förhöjda fuktindikationer.

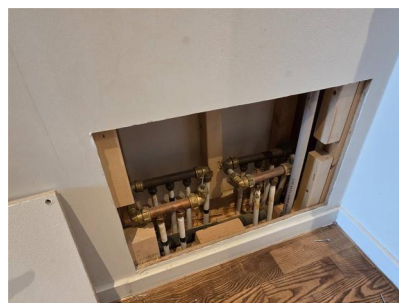
Entréplan / Vardagsrum

- ⚠ Rörlits saknar vattentät botten och vattenlarm. Rekommenderas att installera ett vattenlarm för att upptäcka eventuella smygläckage

Friskluftsventiler saknas

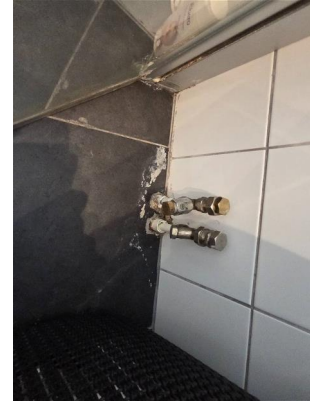
Övre plan / Dusch/Toalett

Våtutrymmet börjar få äldre yt-/tätskikt.
- rörgenomföring i golvet

Eftersom funktionen, som innebär att ytskiktet/tätskiktet ska vara vattentätt, kan vara nedsatt finns en ökad risk att vatten tränger igenom ytskiktet/tätskiktet med vattenskador i omkringliggande konstruktioner som följd.

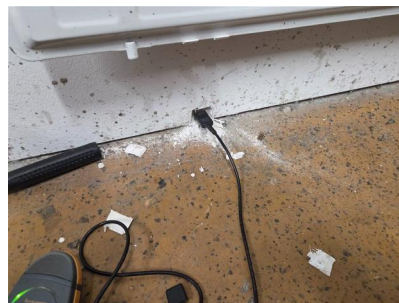
Garage invändigt / Allmänt

Garaget är uppbyggt med en träregelstomme ovanpå betongplatta på mark

Vid kontroll av konstruktionen uppmättes fuktvärden under kritisk fuktnivå för mikrobiell tillväxt

Fuktkvoten uppmättes till 13% i rötskyddsbehandlat ytterväggssyll

Risk finns att träregelstomme drabbas av fuktskador på grund av naturlig fuktpåverkan
