**Fastighetsuppgifter**

Tidvattnet 39

Engelbrekts väg 125

## Bilder och beskrivningar

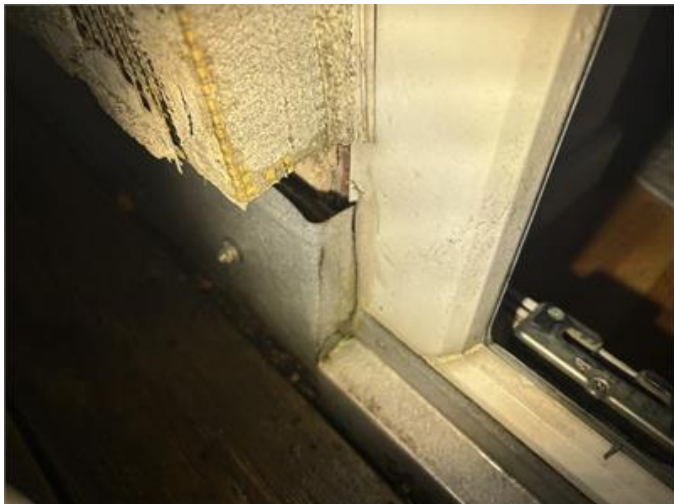
| Besiktningsresultat | | | | | |
|---|---|---|---|---|---|
| | | | X | | Brister förekommer där balkongens plåtbeslag och tröskel ansluter mot fasad, vilket bör åtgärdas. Putssläpp förekommer. Skador i bakomvarande konstruktion ej uteslutas och bör kontrolleras. |

Bilden är tagen på balkongen och visar plåtanslutning mot fasad samt putssläpp.
