# Besiktningsprotokoll

Anticimex Överlåtelsebesiktning Nivå 2 i samarbete med Länsförsäkringar  
Fastighetsförmedling

| Fastighetsadress:<br>Hagvägen 3 | |

| Besiktningsdatum:<br>2025-08-14 | Protokollnummer:<br>69190008 |

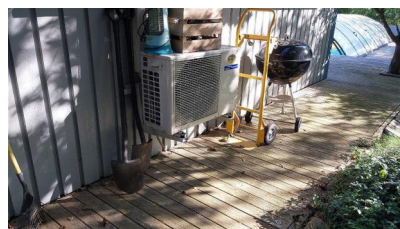
Kondensvatten från luftvärmepumpens utedel leds inte bort från husgrunden.

Detta medför ökad risk för att vatten tränger in i anslutande konstruktioner, vilket i sin tur kan leda till fuktnrelaterade skador. Observera att besiktning av byggnadens värmesystem eller värmepumpen inte har ingått i uppdraget.

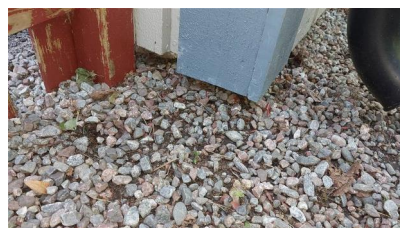
Sockeln döljs till stor del av altaner. På delar som avsynats noteras lokalt låg sockelhöjd.

Eftersom fasadbeklädnaden avslutas för nära mark finns risk för att fukt från marken sugas upp i fasadpanelens nederkant. Detta kan orsaka fuktnrelaterade skador i fasadbeklädnaden och bakomliggande konstruktioner.

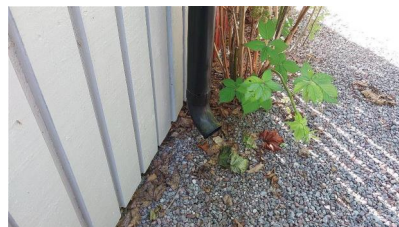
Stuprör är inte anslutet till markledning.

Stuprör som inte är anslutet till markledning kan medföra en ökad fuktbelastning på grundmur/sockel som i sin tur kan leda till fuktrelaterade skador.

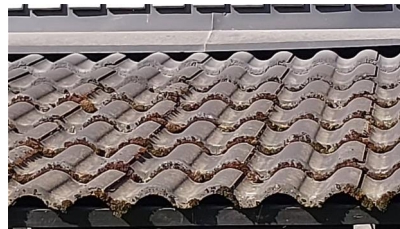
Mosspåväxt finns på takpannor.

Mossa som växer på taket kan leda till att taktäckningen har ett minskat motstånd mot vatteninträngning. Detta i sin tur kan leda till fuktskador på träläkt och takkonstruktionen vilket kan resultera i mikrobiella skador (angrepp av mikroorganismer).

För att öka livslängden på taket rekommenderas att mossan tas bort från takpannorna.

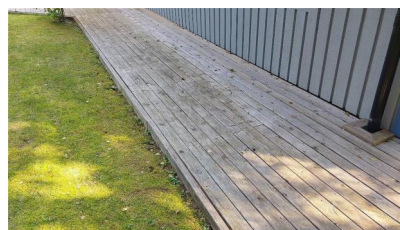
Altaner med normalt underhålls behov.

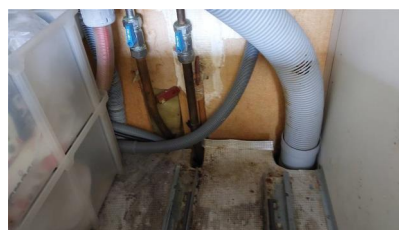
Fukskydd i diskbänksskåpet finns dock inte tätat runt genomföringar.

När fukskydd i diskbänksskåpet inte är tätat runt genomföringar så finns det risk att vatten, på grund av smyggläckage från rörledningar, inte upptäcks. Det kan då tränga in i omkringliggande konstruktioner och orsaka fukskador.

Man kan med fördel även montera en vattenvarnare för att lättare få en indikation på ett eventuellt läckage.

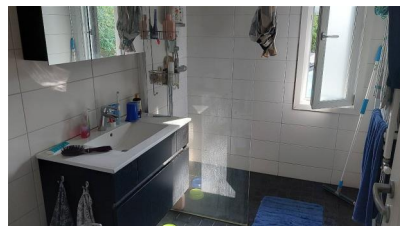
Inget att notera.

Vid fuktindikering som utfördes i utrymmet noterades inga avvikande fuktindikationer.

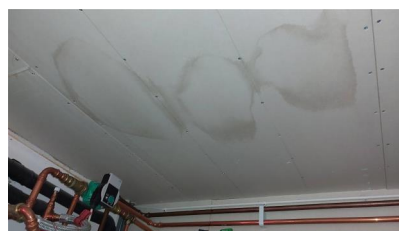
Fläckar noteras i taket. Fastighetsägaren har ingen vetskap om när eller hur dessa har uppkommit. Inget vatten skall finns i utrymmet ovan garaget.

Vid besiktningen noterades inga avvikande fuktindikationer.

Som ny fastighetsägare rekommenderas det att hålla dessa under uppsikt för att se om dem förändras. Man kan markera fläckarna i ytterkant med en penna för att lättare se om dom växer.

Om man vill fastställa om skador finns i ovanliggande konstruktion rekommenderas det att kontakta en entreprenör för att öppna upp taket.

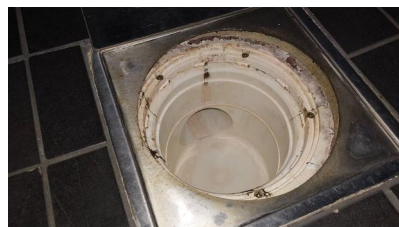
Golvfall mot golvbrunnen är bristfälligt utfört.

Vattenlås saknas i golvbrunnen.

Vid fuktindikering som utfördes i utrymmet noterades inga avvikande fuktindikationer.
