# Besiktningssprotokoll

Anticimex Överlåtelsebesiktning Nivå 2 i samarbete med Länsförsäkringar  
Fastighetsförmedling

| Fastighetsbeteckning:<br>Hämplingen 4 | |

| Besiktningsdatum:<br>2025-12-04 | Protokollnummer:<br>69432469 |

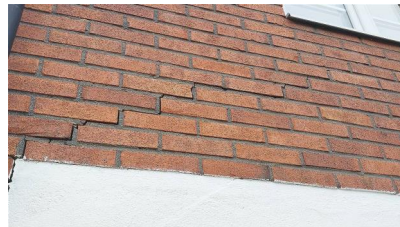
Sprickor finns i fasaden.

Detta kan leda till fukt- och frysskador i konstruktionen.

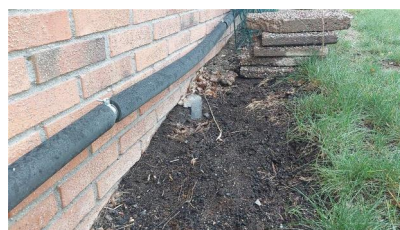
Fasaden av tegel är till mindre del motfylld.

Risk finns att fukt tränger in i bakomliggande konstruktion med fuktrelaterades skador som följd.

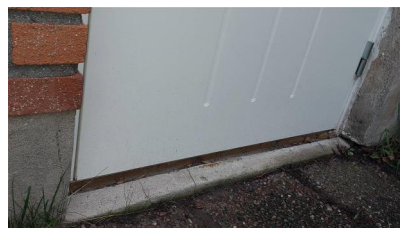
Tröskelbleck saknas under dörr.

Avsaknad av tröskelbleck medför att det finns risk för att vatten kan rinna in och orsaka fuktskador på tröskel och/eller i kringliggande vägg och bjälklag.

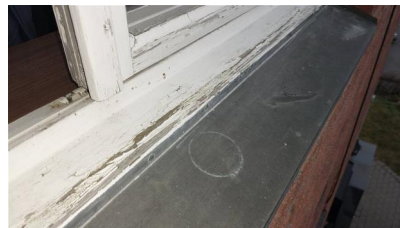
Fönster finns som är i behov av målning/underhåll.

Fönsterbågar och fönsterkarmar där målningsbehov finns riskerar att få fukt- och rötskador på grund av sämre vattenavvisande förmåga.

För att öka livslängden på fönster rekommenderas målning och underhåll.

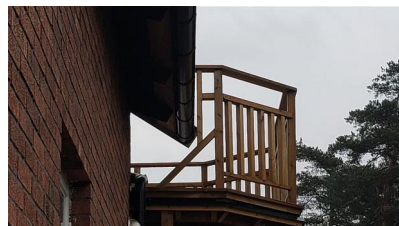
Bristfälligt fallskydd.

Det rekommenderas att komplettera fallskyddet för att minimera risken för fallolyckor.

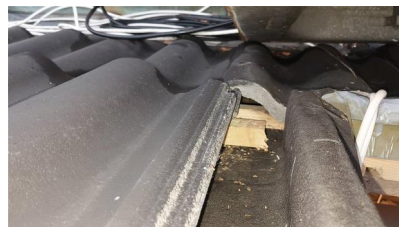
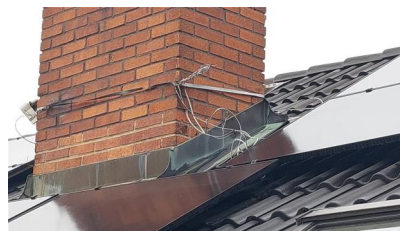
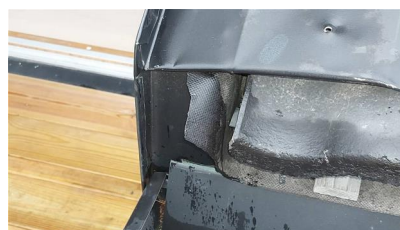
Brister/avvikelser noteras på yttertaket. Taket avsynat via taklucka, balkong samt från mark. Delar av taket täcks av solpaneler.
- taklucka och sargen sitter löst.
  - plåtar ej utbytta vid takreoveringen.
  - plåtar täcker bristfälligt.
  - oskyddade läkt.

Med brister/avvikelser på taket så ökar risken för fuktrelaterade skador i underliggande konstruktioner.

Det rekommenderas att kontakta en tak/plåt entreprenör för kontroll och åtgärd.

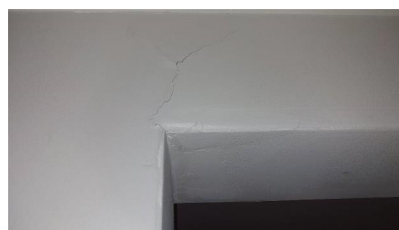
Sprickor noteras i öppning mellan vardagsrum och kök.

Det rekommenderas att hålla denna under uppsikt på eventuella förändringar.

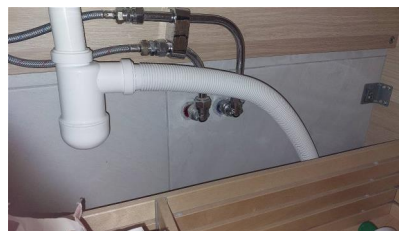
Montagebricka saknas.

Risk finns vid ett eventuellt läckage att vatten rinner in i väggen med fuktrelaterade skador som följd.

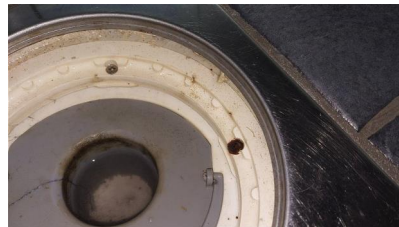
Våtutrymmet har äldre yt-/tätskikt.  
- fel skruvar till klämringen i golvbrunnen, rostat.

Eftersom funktionen, som innebär att ytskiktet/tätskiktet ska vara vattentätt, kan vara nedsatt finns en ökad risk att vatten tränger igenom ytskiktet/tätskiktet med vattenskadorna i omkringliggande konstruktioner som följd.

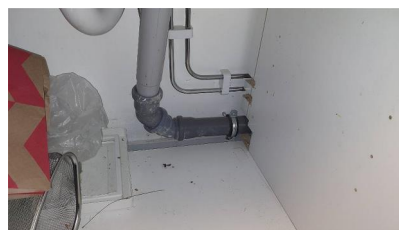
Fuktskydd saknas i diskbänksskåp och under kyl/frys.

Utän fuktskydd är det svårt att upptäcka läckage från rörledningar. Vatten kan då tränga in i omkringliggande konstruktioner och orsaka fuktskador.

För att upptäcka eventuella läckage, installera ett fuktskydd. Man kan med fördel även montera en vattenvarnare för att lättare få en indikation på ett eventuellt läckage

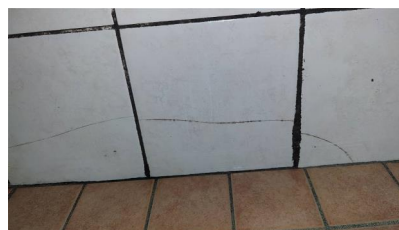
Utrymmet är äldre och har passerat tiden för sin tekniska livslängd.

- äldre rostig gjutjärnsbrunn.
- spricka i kakel på vägg i duschzon.
- uppbyggd klack intill dusch.
- missfärgningar på vägg.

Renovering av utrymmet rekommenderas. Kontakta en behörig våtrumsentreprenör för en renovering. I samband med renoveringen bör omkringliggande konstruktioner kontrolleras för att upptäcka eventuella följskador.
