Tallkotten 1

Källvägen 11

| Uppdragsnummer | AB5213 |
| Besiktningsdatum | 2025-05-20 |

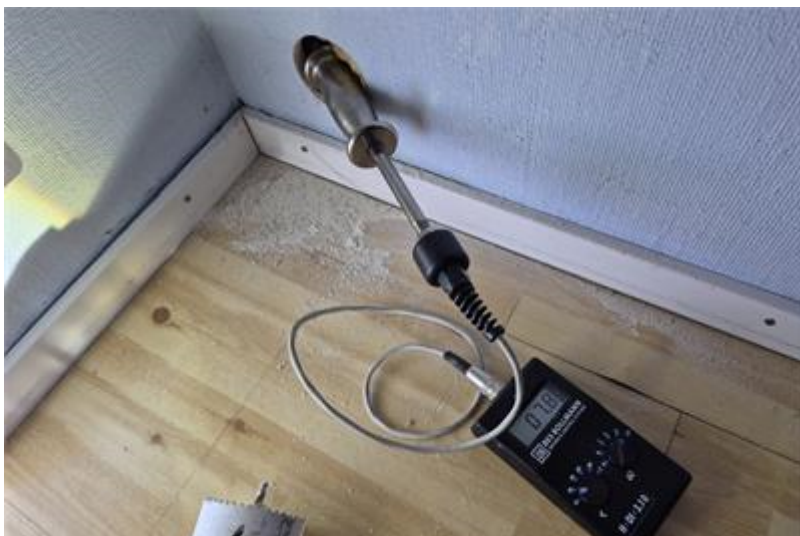
| Konstruktionsdel | Utreglad vägg i Sovrum |

| Konstruktionsuppbyggnad | Gipsväggskiva, träreglar, isolering av mineralull "gullfiber", betong. |

Fuktkvot uppmättes till ca 8-9% FK och relativ fuktighet låg på ca 35% RF i väggen, normal lukt upplevdes.

Det kritiska gränsvärdet för mikrobiell tillväxt brukar anges till ca 15-17% fuktkvot (FK) eller ca 70-75% i relativ luftfuktighet (RF).

Mätningen indikerar inget behov av åtgärd.

Notera att stickprovsmässig undersökning är utförd samt att mätvärden normalt sett kan variera över årstiderna. För att säkert fastställa konstruktionens kondition och fuktstatus måste en mer omfattande undersökning utföras.
