# Besiktningsprotokoll

Anticimex Överlåtelsebesiktning Nivå 2 i samarbete med Länsförsäkringar  
Fastighetsförmedling

| Fastighetsadress:<br>Sländstigen 11 | |

| Besiktningsdatum:<br>2025-10-16 | Protokollnummer:<br>69331599 |

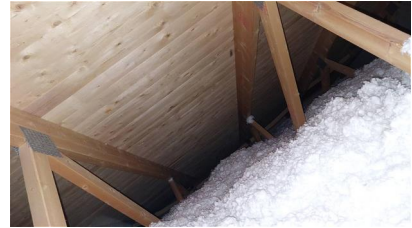
### Utvändigt / Vind

Vinden avsynad från luckan. Inget avvikande noterades.

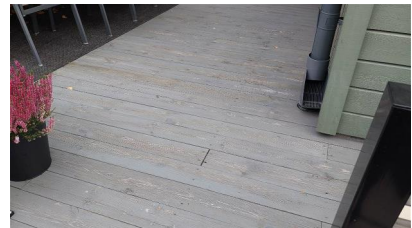
### Utvändigt / Altan på baksidan

Altan med normalt underhållsbehov.

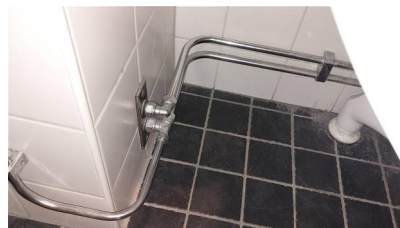
### Övre plan / Badrum/Toalett/Tvättstuga

Rör genomföring finns i vägg vid plats för badkaret.

Rör genomföringar i väggen medför en ökad risk för att vatten tränger in i omkringliggande konstruktioner och orsakar fuktskador.

Vid fuktindikering som utfördes i utrymmet noterades inga avvikande fuktindikationer.
