# Besiktningssprotokoll

Anticimex Överlåtelsebesiktning Nivå 2 i samarbete med Länsförsäkringar  
Fastighetsförmedling

Fastighetsbeteckning: Majestätet 32	
Fastighetsägare: Bror Magnus Andersson	
Fastighetsadress: Sländstigen 27	
Postnummer: 19138	Ort: Sollentuna

Besiktningsdatum: 2026-02-12	Protokollnummer: 69526805
Temperatur: -5 °C	Väderlek: Molnigt
Tekniker: Nicklas Larsson	
E-post: nicklas.larsson@Anticimex.se	
Kontor: Stockholm Norr	
Närvarande:

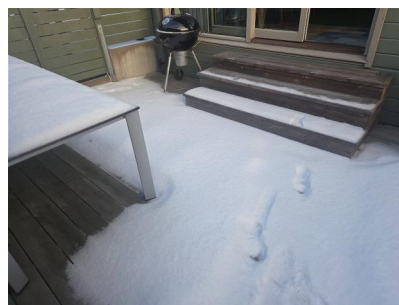
Då altan var snötäckt vid besiktningstillfället kunde inte besiktning genomföras.

Vi rekommenderar en kompletterande besiktning när altan är fri från snö.

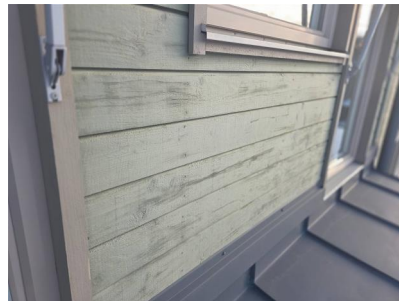
Fasadpanelen ser till största delen bra ut dock noteras mindre parti på övervåningens baksida som är i behov av målning/underhåll.

Fasadbeklädnad och träkonstruktioner där målningsbehov finns riskerar att få fukt- och rötskador på grund av sämre vattenavvisande förmåga. För att öka livslängden på fasadbeklädnaden rekommenderas målning och underhåll.

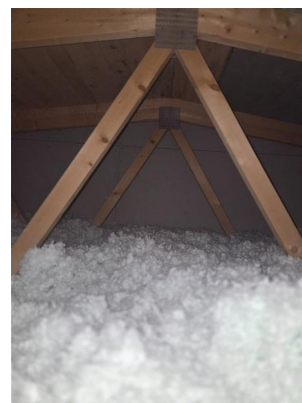
Vindsutrymmet saknar landgångar.

Vindsutrymmet kunde inte besiktas eftersom landgångar saknas.

Vi rekommenderar en kompletterande besiktning när landgång monterats.

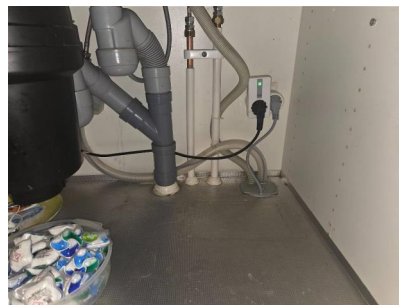
Diskmaskinens spilledning är inte uppfäst mot skåpstomme eller underkant på bänkskivan.

När diskmaskinens spilledning ej är fixerad i skåpstomme/undersida bänkskiva är detta en risk ur fuktsynpunkt.

Risk finns att spilledningen på sikt nöts sönder/spricker när den rör sig när maskinen tömmer ut vatten, med fuktrelaterade skador som möjlig följd i omkringliggande konstruktioner.

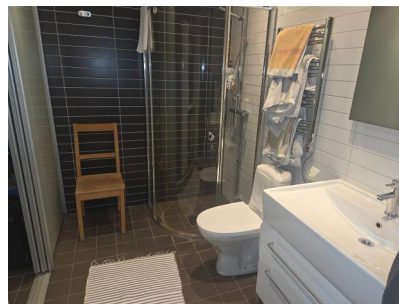
Våtutrymmet har äldre yt-/tätskikt.  
- rör genomföring i golvet som kommer upp i en klack

Eftersom funktionen, som innebär att ytskiktet/tätskiktet ska vara vattentätt, kan vara nedsatt finns en ökad risk att vatten tränger igenom ytskiktet/tätskiktet med vattenskador i omkringliggande konstruktioner som följd.

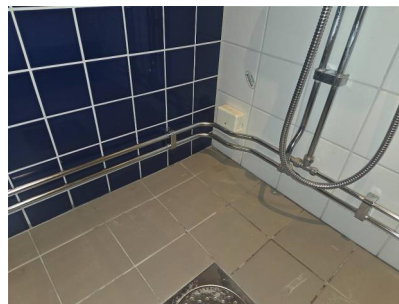
⚠ Våtutrymmet har äldre yt-/tätskikt.  
- genoföring i vägg med el-dosa bakom badkar  
- bristfälligt golvfall

Eftersom funktionen, som innebär att ytskiktet/tätskiktet ska vara vattentätt, kan vara nedsatt finns en ökad risk att vatten tränger igenom ytskiktet/tätskiktet med vattenskador i omkringliggande konstruktioner som följd.
