Besiktningssprotokoll

Anticimex Överlåtelsebesiktning Nivå 2 i samarbete med Länsförsäkringar
Fastighetsförmedling

Fastighetsbeteckning: Hyddan 13	
Fastighetsägare: Carl Henrik Forsner	
Fastighetsadress: Amorinavägen 9	
Postnummer: 191 44	Ort: Sollentuna

Överlåtelsebesiktning nivå 2

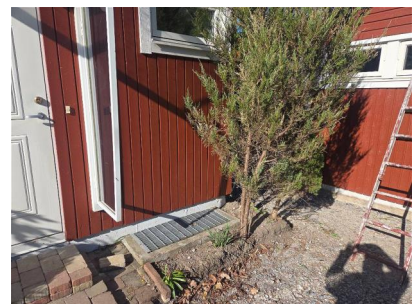
Marken lutar mot huset.

Detta innebär en ökad fuktbelastning mot grunden vilket i sin tur kan orsaka fuktskador i huset.

Växter finns i anslutning till byggnaden.

När det finns rabatter och växter nära byggnaden finns risk att fukt stannar kvar i väggarna. Detta kan i sin tur orsaka invändiga fuktskador. Växternas rötter kan också skada grundmuren och sätta dräneringsledningen ur funktion.

Området närmast huset rekommenderas att vara fritt från växtlighet.

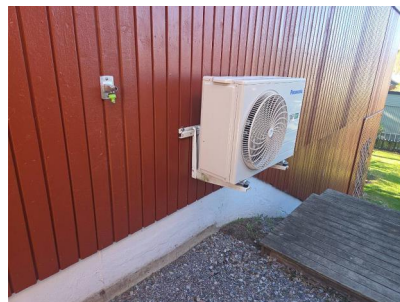
Kondensvatten från luftvärmepumpens utedel leds inte bort från husgrunden.

Detta medför ökad risk för att vatten tränger in i anslutande konstruktioner, vilket i sin tur kan leda till fuktrelaterade skador. Observera att besiktning av byggnadens värmesystem eller värmepumpen inte har ingått i uppdraget.

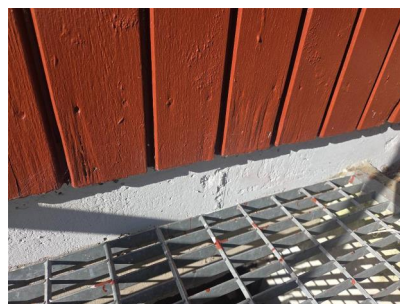
Fasadpanelen ser till största delen bra ut dock noteras - fasadbeklädnaden har mindre övermålade rötskador. Mindre rötskador finns i fasadpanelen. Dessa bedöms dock inte ha lett till bakomliggande skador.

För att undvika följskador kan rötskadad träpanel bytas ut.

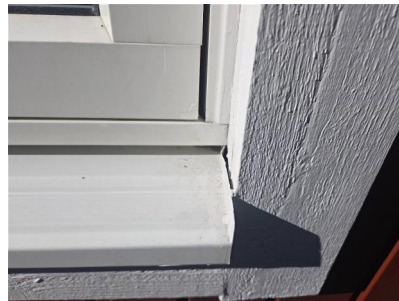
Fönsterbleck är otäta vid infästningar.

Eftersom fönsterblecken är otäta finns risk att vatten rinner in i väggen vilket i sin tur kan leda till fuktskador i väggkonstruktionen.

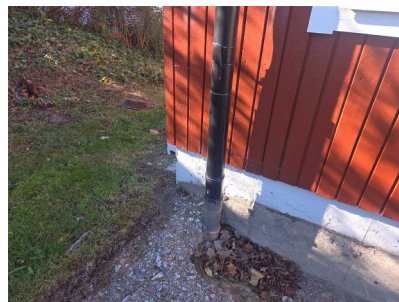
Lövsilar finns inte.

När det saknas lövsilar så finns det risk att det blir stopp i dagvattenledningen.

För att hindra stopp i dagvattenledningar rekommenderas komplettering av lövsilar.

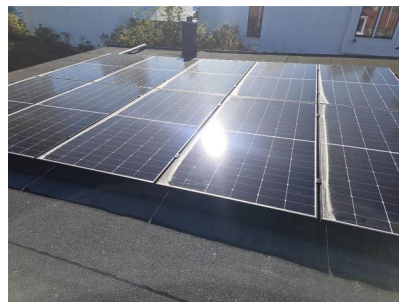
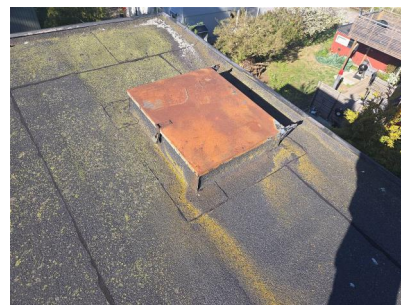
Då solceller döljer stora delar av yttertaket är det inte besiktigt tillfullo. Av det som gått att besiktiga noteras följande

- takpappen är äldre.
- äldre och rostiga plåtdetaljer
- vindskiveplåt saknas
- lucka till eventuellt vindsutrymme har inte gått att öppna då nyckel till hänglås saknades vid beiktningstillfället (rekommenderas att försöka öppna lucka för att se om det är ett besiktningbart utrymme)

Tätskiktet på ett platt/låglutande tak har enligt vår bedömning en begränsad livslängd. Eftersom takpappen är äldre har det ett minskat motstånd mot vattengenomträngning. Detta i sin tur kan leda till att takkonstruktionen drabbas av fuktskador.

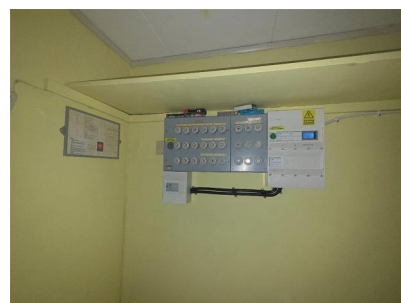
Delar av elanläggningen i huset är äldre.
Kontakta en elektriker för kontroll och åtgärd.

Delar av vatten/avloppsledningar är äldre.
Rekommenderas att filma och kontrollera skicket på dessa delar.

Mekanisk frånluft och friskluftsventiler saknas i huset.
Rekommenderas att kontakta en ventilationsentreprenör för
åtgärdsförslag

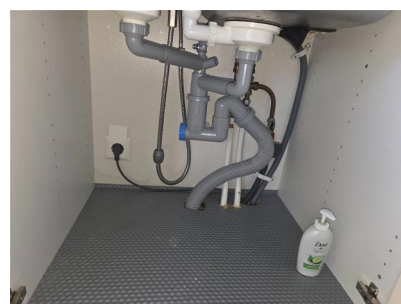
Fuktskydd finns i diskbänkskåp men är inte tätt.

Utan fuktskydd är det svårt att upptäcka läckage från rörledningar. Vatten kan då tränga in i omkringliggande konstruktioner och orsaka fuktskador.

För att upptäcka eventuella läckage, täta fuktskydd samt installera ett vattenlarm

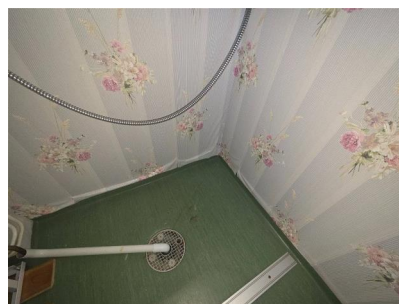
Våtrum har äldre yt och tätskikt och används idagsläget bara som wc.

- äldre golvbrunn (se även punkten allmänt hela huset)
- plastmattan och våtrumstapet har släppt från underlaget
- mekanisk frånluft saknas (se även punkten allmänt hela huset)
- rör genomföring i golvet

Utrymmet är äldre och har passerat tiden för sin tekniska livslängd. Inom en rimlig framtid bör utrymmet bli föremål för renovering. I samband med renovering bör omkringliggande/ underliggande konstruktioner kontrolleras för att upptäcka eventuella följdsador.

Eftersom funktionen, som innebär att ytskiktet/tätskiktet ska vara vattentätt, kan vara nedsatt finns en ökad risk att vatten tränger igenom ytskiktet/tätskiktet med vattensador i omkringliggande konstruktioner som följd.

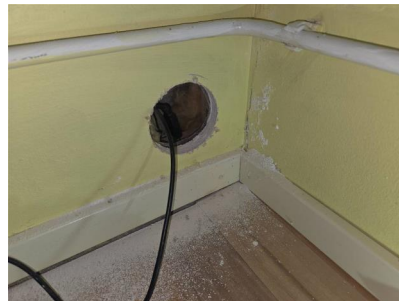
På suterrängplan finns följande riskkonstruktioner

- påreglade källarytterväggar som ligger under marknivå
- flytande golvkonstruktion

Vid kontroll av konstruktion på två ställen uppmättes fuktvärden under kritisk nivå för mikrobiell tillväxt och normal lukt upplevdes.

Vid provhål i väggen under trappan uppmättes den relativa fuktigheten till 61% och fuktkvoten uppmättes till 12%

Vid provhål i väggen i förrådet uppmättes den relativa fuktigheten till 62% och fuktkvoten uppmättes till 12%

Väggens uppbyggnad: gips, isolering, regel, grundmur

Befintliga konstruktioner riskerar att drabbas av fuktskador på grund av naturlig fuktpåverkan. Detta i sin tur kan leda till mikrobiella skador (angrepp av mikroorganismer) som kan resultera i att mikrobiell lukt sprids till boendemiljön. Om regler/syllar är tryckimpregnerade kan även en kemisk lukt förekomma.

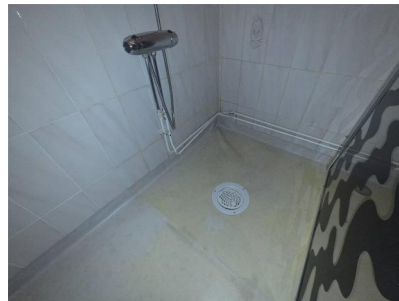
- Våtutrymmet har äldre yt-/tätskikt.
- plastmattan har släppt från underlaget
 - förhöjda fuktindikationer
 - äldre golvbrunn (se även punkten allmänt hela huset)
 - mekanisk frånluft saknas (se även punkten allmänt hela huset)
 - fönster är olämpligt placerat

Utrymmet är äldre och har passerat tiden för sin tekniska livslängd.

Renovering av utrymmet rekommenderas. Kontakta en behörig våtrumsentreprenör för en renovering. I samband med renoveringen bör omkringliggande konstruktioner kontrolleras för att upptäcka eventuella följdskador.

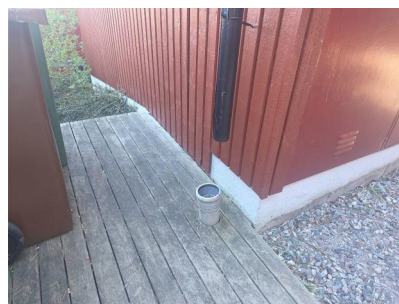
Stuprör är bristfälligt anslutet till markledning.

Stuprör som avslutas intill huset (ovan mark) kan medföra en ökad fuktbelastning på grundmur/sockel som i sin tur kan leda till fuktrelaterade skador.

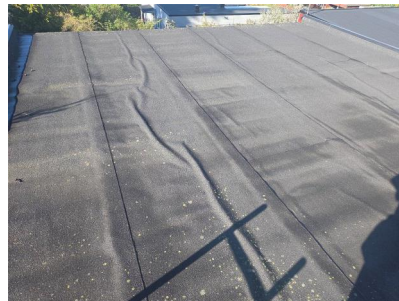
Takpappen är äldre.

Tätskiktet på ett platt/låglutande tak har enligt vår bedömning en begränsad livslängd. Eftersom takpappen är äldre har det ett minskat motstånd mot vattengenomträngning. Detta i sin tur kan leda till att takkonstruktionen drabbas av fuktskador.

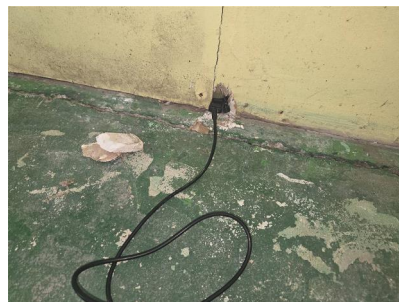
Garaget är uppbyggt med en träregelstomme ovanpå betongplatta på mark.

Vid kontroll av konstruktionen uppmättes fuktvärden under kritisk fuktnivå för mikrobiell tillväxt och normal lukt upplevdes.

Fuktkvoten uppmättes till 12% i rötskyddsbehandlad ytterväggsyll.

Risk finns att träregelstomme drabbas av fuktskador på grund av naturlig fuktpåverkan
