# Besiktningsprotokoll

Anticimex Överlåtelsebesiktning Nivå 2 i samarbete med Länsförsäkringar  
Fastighetsförmedling

| Fastighetsadress:<br>Kanalvägen 65 | |

| Besiktningsdatum:<br>2026-06-23 | Protokollnummer:<br>69758731 |

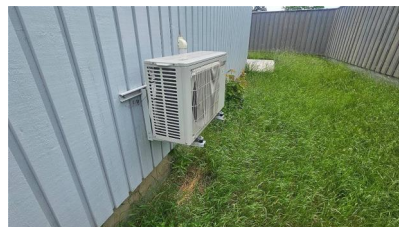
Kondensvatten från luftvärmepumpens utedel leds inte bort från husgrunden.

Detta medför ökad risk för att vatten tränger in i anslutande konstruktioner, vilket i sin tur kan leda till fuktrelaterade skador. Observera att besiktning av byggnadens värmesystem eller värmepumpen inte har ingått i uppdraget.

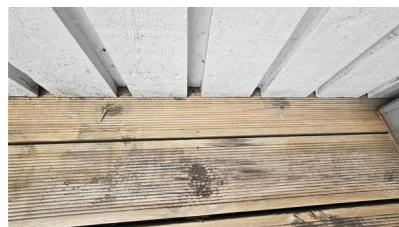
Altanen dikt monterad mot fasadpanelen.

När altan ligger mot fasadpanelen finns risk att smuts/löv lägger sig mellan altan/panel med fukt och rötskador som följd. Det är också svårare att underhålla panelen.

Fasadpanelen har ett varierat begynnade behov av målning.

Rekommenderas att måla i förebyggande syfte.

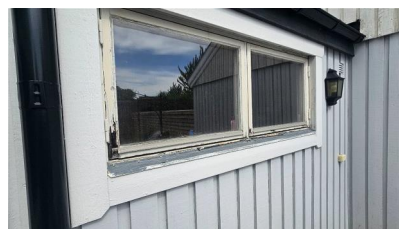
Rötskador finns på fönster i relax/ bastu.

Det rekommenderas att kontakta en entreprenör för ett fönsterbyte.

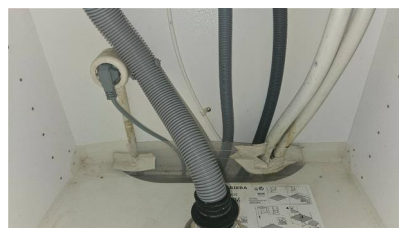
Fuktskyddet i diskbänksskåpet är inte monterat hela vägen mot väggen.

Utan fuktskydd är det svårt att upptäcka läckage från rörledningar. Vatten kan då tränga in i omkringliggande konstruktioner och orsaka fuktskador.

För att upptäcka eventuella läckage, installera ett fuktskydd.

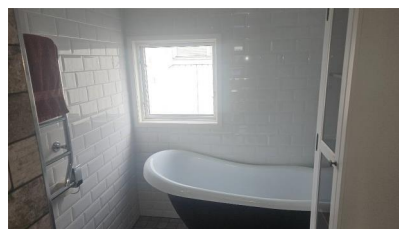
Fönster är olämpligt placerat.

Fönstrets placering i våtutrymmet utgör en risk för fuktskador i fönster- och väggkonstruktionen.

För att minska risken för fuktskador på fönster och väggkonstruktion rekommenderas att man skyddar fönstret mot vattenbegjutning.
