# Besiktningssprotokoll

Anticimex Överlåtelsebesiktning Nivå 2 i samarbete med Länsförsäkringar  
Fastighetsförmedling

Fastighetsbeteckning: Gondolen 83	
Fastighetsägare:	
Fastighetsadress: Porsvägen 40	
Postnummer: 192 48	Ort: Sollentuna

Besiktningdatum: 2026-05-08	Protokollnummer: 69678579
Temperatur: 12 °C	Väderlek: Sol
Tekniker: John Löwinder	
E-post: john.lowinder@anticimex.se	
Kontor: Stockholm Norr	
Närvarande: Frida Grape Timothy Ekdahl

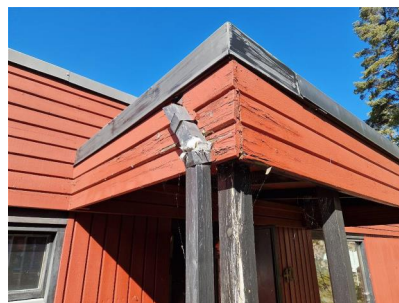
Enstaka panelbrädor har mindre rötskador i skärmtak på framsidan.

Rötskador förekommer i panel på knutbrädor och i ändträ/nedre del av panelen.

Fasadpanelen är i behov av målning/underhåll. Spikar börjar krypa ut från panel.

Fasadbeklädnad och träkonstruktioner där målningsbehov finns riskerar att få fukt- och rötskador på grund av sämre vattenavvisande förmåga. För att öka livslängden på fasadbeklädnaden rekommenderas målning och underhåll. I samband med ommålning rekommenderas att de rötskadade panelbrädorna byts ut.

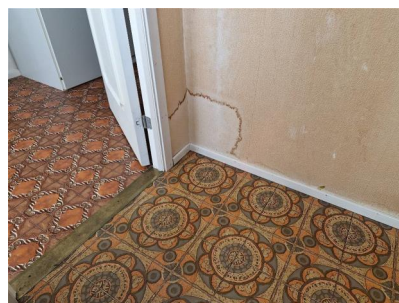
Väggen har äldre fuktkäcker. Dessa fläckar är torra vid besiktningstillfället och bedöms inte ha lett till några bakomliggande skador.

Kontroll av konstruktion utfördes vid fläcken. Se vidare under allmänt.
