Besiktningssprotokoll

Anticimex Överlåtelsebesiktning Nivå 2 i samarbete med Länsförsäkringar
Fastighetsförmedling

Fastighetsbeteckning: Lamellen 13	
Fastighetsägare: Ulrika Audelius och Anders Johansson	
Fastighetsadress: Flisbacken 37	
Postnummer: 192 51	Ort: Sollentuna

Besiktningdatum: 2026-05-29	Protokollnummer: 69717649
Temperatur: 11 °C	Väderlek: Mulet
Tekniker: Nicklas Larsson	
E-post: nicklas.larsson@Anticimex.se	
Kontor: Stockholm Norr	
Närvarande: Fastighetsägare

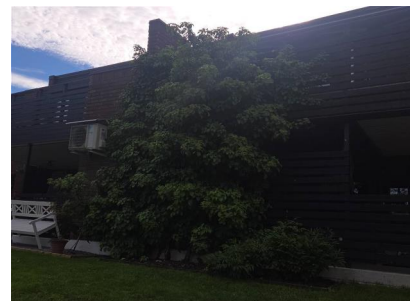
Utvändigt / Markförhållanden

Huset är byggt i suterräng

Detta innebär en ökad fuktbelastning mot grunden vilket i sin tur kan orsaka fuktskador i huset.

Växter finns i anslutning till byggnaden.

När det finns rabatter och växter nära byggnaden finns risk att fukt stannar kvar i väggarna. Detta kan i sin tur orsaka invändiga fuktskador. Växternas rötter kan också skada grundmuren och sätta dräneringsledningen ur funktion.

Området närmast huset rekommenderas att vara fritt från växtlighet.

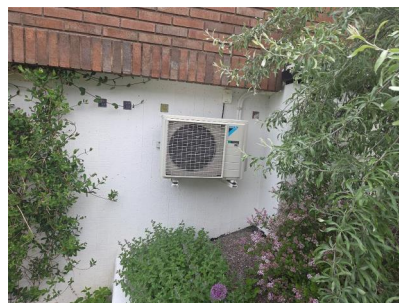
Utvändigt / Sockel

Då altan döljer del av sockeln är den inte besiktigad tillfullo. Av det som gått att besiktiga noteras

Kondensvatten från luftvärmepumpens utedel leds inte bort från husgrunden.

Detta medför ökad risk för att vatten tränger in i anslutande konstruktioner, vilket i sin tur kan leda till fuktrelaterade skador. Observera att besiktning av byggnadens värmesystem eller värmepumpen inte har ingått i uppdraget.

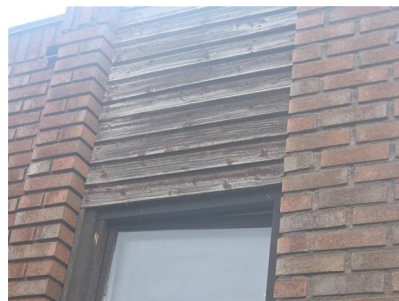
Utvändigt / Fasad

Fasadpanelen är i behov av målning/underhåll.

Fasadbeklädnad och träkonstruktioner där målningsbehov finns riskerar att få fukt- och rötskador på grund av sämre vattenavvisande förmåga. För att öka livslängden på fasadbeklädnaden rekommenderas målning och underhåll.

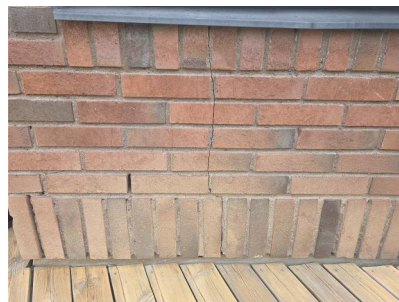
Några sprickor finns i tegelfasaden.
Detta kan leda till fukt- och frysskador i konstruktionen.
Rekommenderas att laga sprickorna

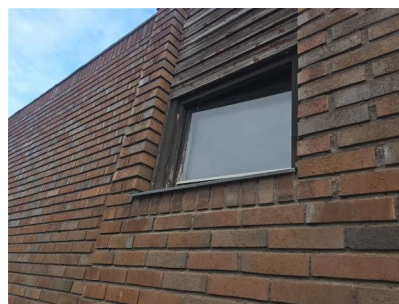
Utvändigt / Fönster

Äldre badrums fönster är i behov av målning/underhåll.
Fönster och karmar där målningsbehov finns riskerar att få fukt- och rötskador på grund av sämre vattenavvisande förmåga.

För att öka livslängden på fönster rekommenderas målning och underhåll.

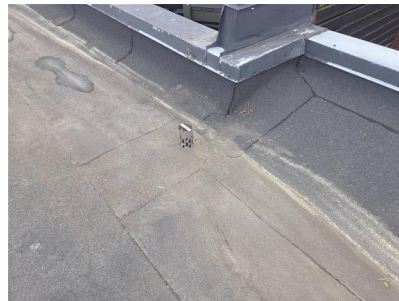
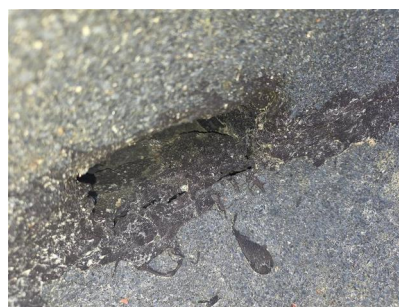
Utvändigt / Tak

Följande noteras på yttertaket

- mindre spricka i takpappen
- takbrunn noteras
- dagvattenavrinning från taket går invändigt i huset. Då rör är förlagda innanför väggar i huset kan dessa inte besiktigas.
- äldre plåtdetaljer har färgsläpp

Anmärkningarna utgör en ökad risk för fuktskador i takkonstruktionen. Rekommenderas att rensa takbrunn för att motverka stopp samt täta pappbeläggning vid sprickan. Även dags att måla plåtdetaljer

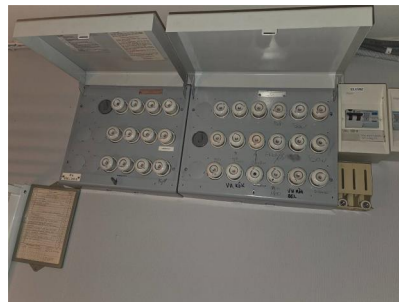
Hela huset / Allmänt

Mindre delar av elanläggningen i huset är äldre. Kontakta en elektriker för kontroll och åtgärd.

Delar av vatten/avloppsledningar kan vara äldre. Rekommenderas att filma och kontrollera skicket på dessa delar

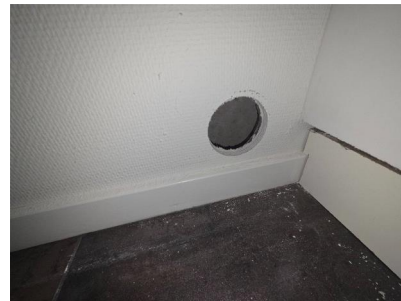
Suterrängplan / Allmänt

På suterrängplan finns en riskkonstruktion
 - påreglade källarytterväggar som ligger under marknivå
 Vid kontroll av konstruktion på två ställen uppmättes fuktvärden under kritisk nivå för mikrobiell tillväxt och normal lukt upplevdes.
 Vid provhål i väggen i walk in closet uppmättes den relativa fuktigheten till 56%, fuktkvoten uppmättes till 8% i träfärgad regel
 Vid provhål i väggen under trappan uppmättes den relativa fuktigheten till 59% , fuktkvoten uppmättes till 9% i träfärgad regel

Väggens uppbyggnad: gips, plast, isolering, regel, grundmur

Befintlig påreglad vägg och eventuella väggsyllar riskerar att drabbas av fuktskador på grund av naturlig fuktpåverkan. Detta i sin tur kan leda till mikrobiella skador (angrepp av mikroorganismer) som kan resultera i att mikrobiell lukt sprids till boendemiljön. Om regler/syllar är tryckimpregnerade kan även en kemisk lukt förekomma.

Utvändigt fuktskydd är äldre.

Eftersom källarens utvändiga fuktskydd (dagvattensystem, dräneringssystem samt källarytterväggarnas utvändiga fuktskydd) är äldre, så kan systemet ha nedsatt funktion. Detta ökar risken för invändiga fuktskador i källaren.

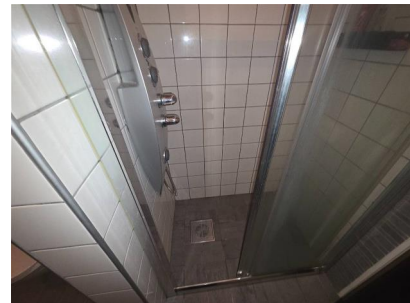
Suterrängplan / Badrum

Våtutrymmet har äldre yt-/tätskikt.
- klämringen glipar (sitter inte helt nertryckt)
- bristfälligt golvfall utanför duschen

Eftersom funktionen, som innebär att ytskiktet/tätskiktet ska vara vattentätt, kan vara nedsatt finns en ökad risk att vatten tränger igenom ytskiktet/tätskiktet med vattenskador i omkringliggande konstruktioner som följd.

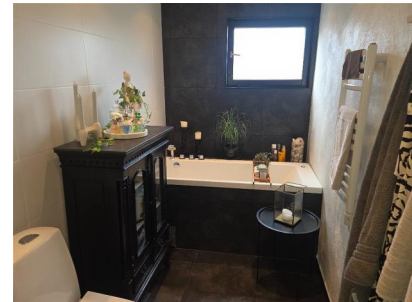
Plan 1 / Badrum/Wc

- Våtutrymmet har äldre yt-/tätskikt.
- fönster är olämpligt placerat ovanför badkar
 - rörgenomföring i golvet
 - bom-ljud noteras under klinkers

Eftersom funktionen, som innebär att ytskiktet/tätskiktet ska vara vattentätt, kan vara nedsatt finns en ökad risk att vatten tränger igenom ytskiktet/tätskiktet med vattenskador i omkringliggande konstruktioner som följd.
