Besiktningssprotokoll

Anticimex Överlåtelsebesiktning Nivå 2 i samarbete med Länsförsäkringar
Fastighetsförmedling

Fastighetsbeteckning: Lertavlan 30	
Fastighetsägare: Caroline Wiroth	
Fastighetsadress: Flottarestigen 58	
Postnummer: 192 51	Ort: Sollentuna

Överlåtelsebesiktning nivå 2

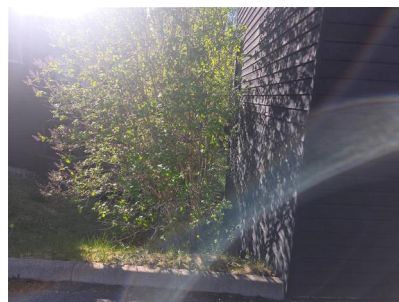
Växter finns i anslutning till byggnaden.

När det finns rabatter och växter nära byggnaden finns risk att fukt stannar kvar i väggarna. Detta kan i sin tur orsaka invändiga fuktskador. Växternas rötter kan också skada grundmuren och sätta dräneringsledningen ur funktion.

Området närmast huset rekommenderas att vara fritt från växtlighet.

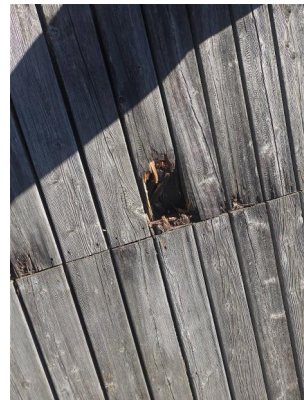
Altan har rötskador och ett underhållsbehov.
Rekommenderas att kontakta en snickare för kontroll och åtgärd

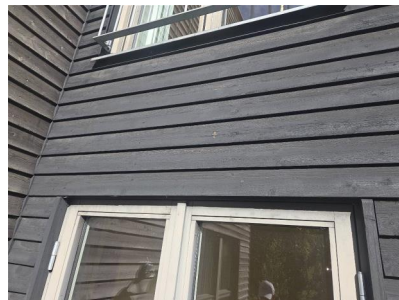
Fasadpanelen är i behov av målning/underhåll.

Fasadbeklädnad och träkonstruktioner där målningsbehov finns riskerar att få fukt- och rötskador på grund av sämre vattenavvisande förmåga. För att öka livslängden på fasadbeklädnaden rekommenderas målning och underhåll.

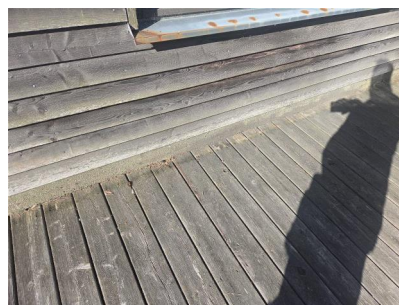
Altan ligger mot fasadpanelen

När altan ligger mot fasadpanelen finns risk att smuts/löv lägger sig mellan altan/panel med fukt och rötskador som följd. Det är också svårare att underhålla panelen

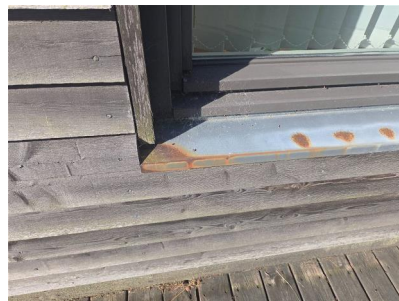
Fönster/dörrar är i varierande grad begynnande behov av målning/underhåll. Fönster/dörrar och karmar där målningsbehov finns riskerar att få fukt- och rötskador på grund av sämre vattenavvisande förmåga.

Rostiga plåtdetaljer noteras på fönsterbleck. Rekommenderas att ta bort ytrost och måla plåtdetaljer för att förlänga livslängden

För att öka livslängden på fönster rekommenderas målning och underhåll.

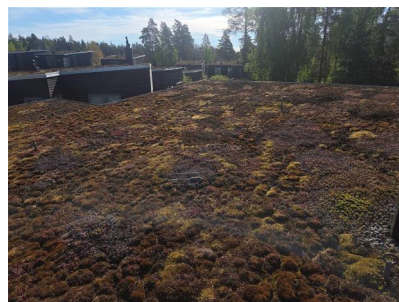
Yttertaket har en beklädnad av en sedummatta. Denna beklädnad är relativt underhållsfri. Det man ska tänka på är att ta bort oönskad vegetation så som ogräs. Ansamlingar med löv, grenar och andra icke önskvärda föremål bör avlägsnas årligen. Taket bör gödulas med jämna mellanrum. Kraftig mosstillväxt och rödaktig sedum är bevis på näringsbrist. Övergödning kan medföra att taket dör. Takytor som är i skugga ska gödulas med försiktighet

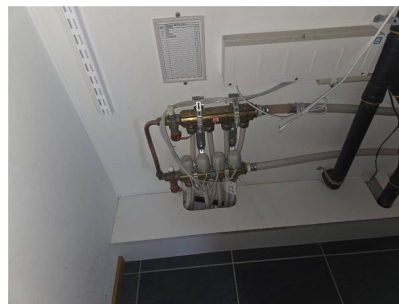
Golvvärmefördelare saknar vattentät botten och vattenlarm. Rekommenderas att installera ett vattenlarm för att upptäcka eventuella smygläckage som kan leda till fuktskador

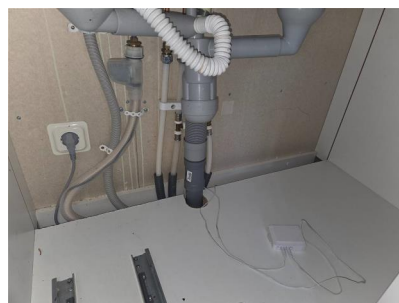
Fuktskydd saknas i diskbänkskåp.

Utan fuktskydd är det svårt att upptäcka läckage från rörledningar. Vatten kan då tränga in i omkringliggande konstruktioner och orsaka fuktskador.

För att upptäcka eventuella läckage, installera ett fuktskydd.

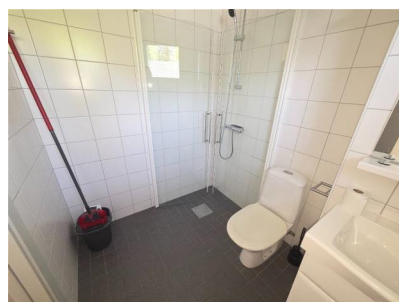
Våtutrymmet har äldre yt-/tätskikt.
- bristfälligt golvfall utanför duschen

Eftersom funktionen, som innebär att ytskiktet/tätskiktet ska vara vattentätt, kan vara nedsatt finns en ökad risk att vatten tränger igenom ytskiktet/tätskiktet med vattenskador i omkringliggande konstruktioner som följd.

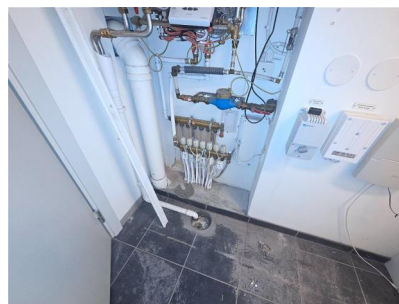
⚠ Våtutrymmet har äldre yt-/tätskikt.
- rörgenomföring i golvet som kommer upp i en klack

Eftersom funktionen, som innebär att ytskiktet/tätskiktet ska vara vattentätt, kan vara nedsatt finns en ökad risk att vatten tränger igenom ytskiktet/tätskiktet med vattenskador i omkringliggande konstruktioner som följd.

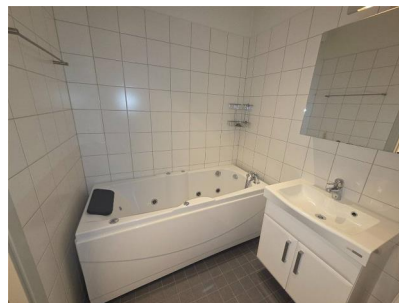
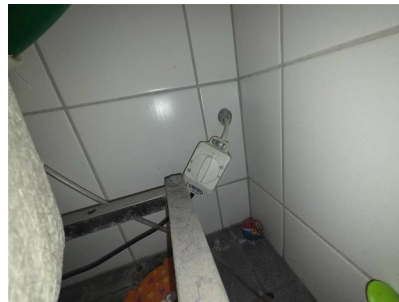
⚠ Våtutrymmet har äldre yt-/tätskikt.
- bristfälligt golvfall
- elgenomföring bakom badkar

Eftersom funktionen, som innebär att ytskiktet/tätskiktet ska vara vattentätt, kan vara nedsatt finns en ökad risk att vatten tränger igenom ytskiktet/tätskiktet med vattenskador i omkringliggande konstruktioner som följd.
