Besiktningssprotokoll

Anticimex Överlåtelsebesiktning Nivå 2 i samarbete med Länsförsäkringar
Fastighetsförmedling

Fastighetsbeteckning: Lerkåret 3	
Fastighetsägare: STRÖMBERG, LARS FREDRIK Och PETRA BENGTOSSON	
Fastighetsadress: Skogvaktarestigen 13	
Postnummer: 192 51	Ort: Sollentuna

Besiktningdatum: 2026-05-25	Protokollnummer: 69710102
Temperatur: 15 °C	Väderlek: Molnigt
Tekniker: Nicklas Larsson	
E-post: nicklas.larsson@Anticimex.se	
Kontor: Stockholm Norr	
Närvarande: Fastighetsägare

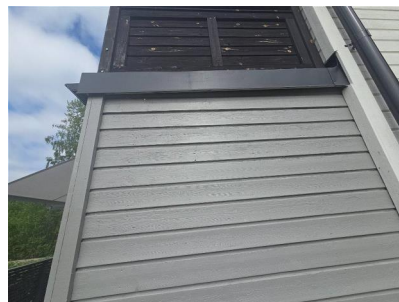
Utvändigt / Fasad

Fasadpanelen ser till största delen bra ut dock noteras - mindre delar av fasadpanelen (gråa delen) är i behov av målning/underhåll.

Fasadbeklädnad och träkonstruktioner där målningsbehov finns riskerar att få fukt- och rötskador på grund av sämre vattenavvisande förmåga. För att öka livslängden på fasadbeklädnaden rekommenderas målning och underhåll.

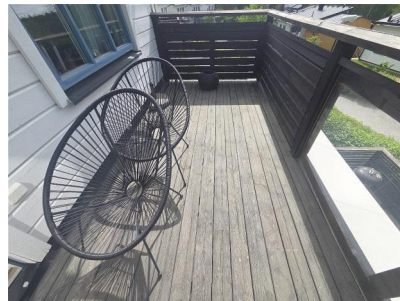
Utvändigt / Balkong

Då altan döljer del av balkongen plåtbeläggning har den inte gått att besiktiga tillfullo.

Av det som gått att besiktiga noteras inga avvikelser

Rekommenderas att framtida köpare delar upp trallen i sektioner så man i framtiden kan kontrollera/rengöra plåtbeläggning

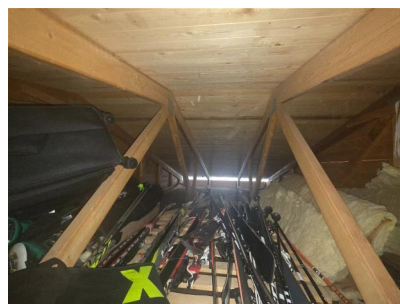
Vid kontroll av vinden uppmättes fuktvärden under kritisk fuktnivå för mikrobiell tillväxt och en normal lukt upplevdes.

Fuktkvoten i underlagstak/takbjälkar uppmättes till 8 %.

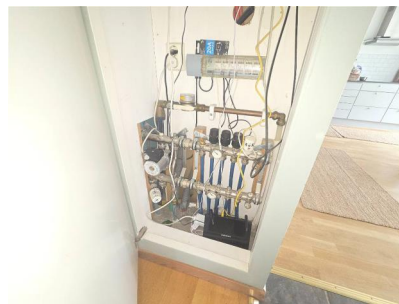
Entréplan / Entréhall

Golvvärmefördelare saknar vattentät botten och vattenlarm. Rekommenderas att installera ett vattenlarm för att upptäcka eventuella smygläckage

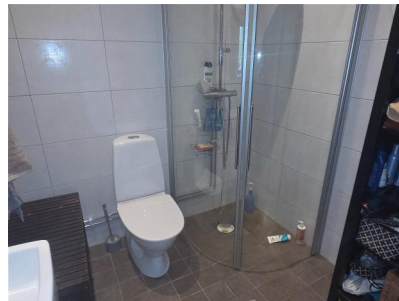
Entréplan / Dusch/Toalett

Våtutrymmet har äldre yt-/tätskikt.

Eftersom funktionen, som innebär att ytskiktet/tätskiktet ska vara vattentätt, kan vara nedsatt finns en ökad risk att vatten tränger igenom ytskiktet/tätskiktet med vattenskador i omkringliggande konstruktioner som följd.

Normala fuktvärden indikerades mot klinker/kakel.

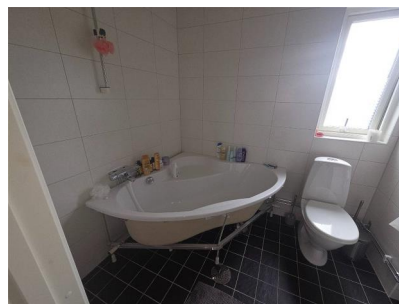
Övre plan / Badrum/Wc

⚠ Våtutrymmet har äldre yt-/tätskikt.
- elgenomföring bakom badkar
- bristfälligt golvfall

Eftersom funktionen, som innebär att ytskiktet/tätskiktet ska vara vattentätt, kan vara nedsatt finns en ökad risk att vatten tränger igenom ytskiktet/tätskiktet med vattenskador i omkringliggande konstruktioner som följd.

Normala fuktvärden indikerades mot klinker/kakel.
