# Besiktningsprotokoll

Anticimex Överlåtelsebesiktning Nivå 2 i samarbete med Länsförsäkringar  
Fastighetsförmedling

| Fastighetsadress:<br>Rättviksvägen 21 | |

| Besiktningsdatum:<br>2026-06-09 | Protokollnummer:<br>69751174 |

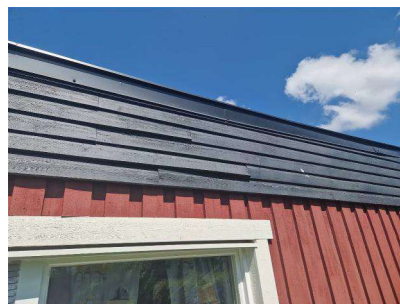
Enstaka panelbrädor har mindre rötskador i ändträ.

Taksargspanel noteras otät och solsken.

Fasadpanelen är i behov av målning/underhåll.

Fasadbeklädnad och träkonstruktioner där målningsbehov finns riskerar att få fukt- och rötskador på grund av sämre vattenavvisande förmåga. För att öka livslängden på fasadbeklädnaden rekommenderas målning och underhåll. I samband med ommålning rekommenderas att de rötskadade panelbrädorna byts ut.

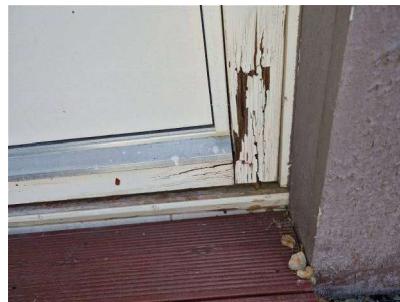
Dörr är rötskadad.

De upptäckta skadorna kan bero på olika saker, exempelvis bristfälligt underhåll, målning, skruvar och beslag etc.

Vi rekommenderar en fördjupad undersökning för att bedöma orsak och omfattning.

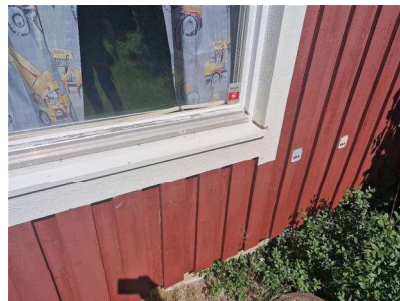
Fönster är i behov av målning/underhåll.  
1 sovrumsfönster är sönder mellan glaset/tätningen.

Fönsterbågar och fönsterkarmar där målningsbehov finns riskerar att få fukt- och rötskador på grund av sämre vattenavvisande förmåga.

För att öka livslängden på fönster rekommenderas målning och underhåll.

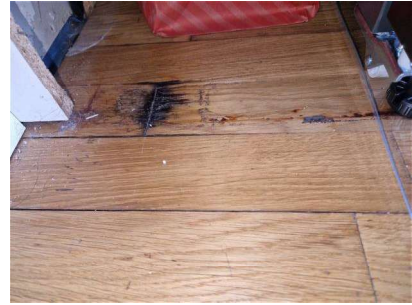
Golvet är fuktskadat.  
Förhöjda fuktindikationer noteras.

Den upptäckta fuktskadan kan vara ett tecken på en tidigare eller en pågående fuktskada.

Vi rekommenderar en fördjupad undersökning för att bedöma orsak och omfattning.

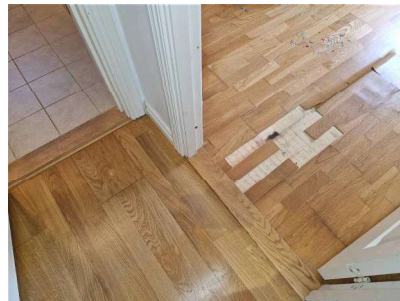
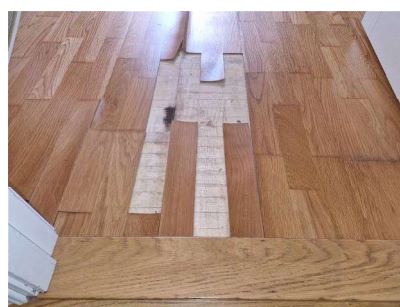
Fuktindikering i utrymmen gav förhöjda fuktindikationer på väggar och golv samt i angränsande utrymmen.

Golv är fuktskadade troligt efter översvämning från badrummet.

Badkars avloppsrör finns inte ned i golvbrunnen, utan har ersatts med en gummilist mot golvklinkers för att förhindra vattenflödet mot dörren. Tröskelstopp med uppvik saknas.

Fönster finns i duschzon med risk för fuktskador i vägg.

Rör genomföringar/vatteninstallationer finns i vägg och noteras otäta, dessa brister kan leda till fuktrelaterade skador i angränsande konstruktioner och så verkar nu det förefalla.

Vi rekommenderar en fördjupad undersökning för att bedöma orsak och omfattning.

Kontakt med försäkringsbolag rekommenderas för en fördjupad undersökning.
