Besiktningssprotokoll

Anticimex Överlåtelsebesiktning Nivå 2 i samarbete med Länsförsäkringar
Fastighetsförmedling

Fastighetsbeteckning: Gulspörren 12	
Fastighetsägare: Ida Nordin	
Fastighetsadress: Båtsmansvägen 44b	
Postnummer: 192 48	Ort: Sollentuna

Överlåtelsebesiktning nivå 2

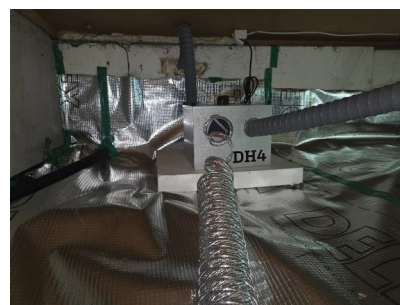
Utvändigt / Kryppgrund med träbjälklag

Kryppgrund med installerad avfuktare.
- slangen som skall leda luft har gått sönder och bör åtgärdas

I husets kryppgrund finns en kryppgrundsavfuktare installerad. Syftet med denna installation är att genom avfuktning hålla fuktigheten i kryppgrunden på en så låg nivå att ingen tillväxt av mikroorganismer är möjlig. För att detta ska fungera är det viktigt att installationen servas årligen med bland annat filterbyte och kontroll av inställningar så att fuktigheten inte stiger.

Vid kontroll av konstruktionen i kryppgrund uppmättes fuktvärden under kritisk fuktnivå för mikrobiell tillväxt och normal lukt upplevdes.

Fuktkvoten uppmättes till 11 %.

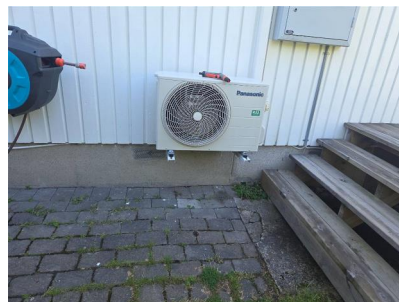
Utvändigt / Markförhållanden

Kondensvatten från luftvärmepumpens utedel leds inte bort från husgrunden.

Detta medför ökad risk för att vatten tränger in i anslutande konstruktioner, vilket i sin tur kan leda till fuktrelaterade skador. Observera att besiktning av byggnadens värmesystem eller värmepumpen inte har ingått i uppdraget.

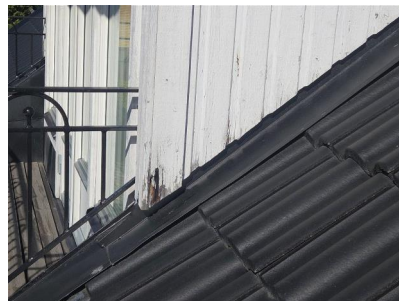
Utvändigt / Fasad

Fasaden ser till största delen bra ut dock noteras
- fasadpanelen på takkupa är i behov av målning/underhåll.
Enstaka panelbrädor har mindre rötskador.

Fasadbeklädnad och träkonstruktioner där målningsbehov finns riskerar att få fukt- och rötskador på grund av sämre vattenavvisande förmåga. För att öka livslängden på fasadbeklädnaden rekommenderas målning och underhåll. I samband med ommålning rekommenderas att de rötskadade panelbrädorna byts ut.

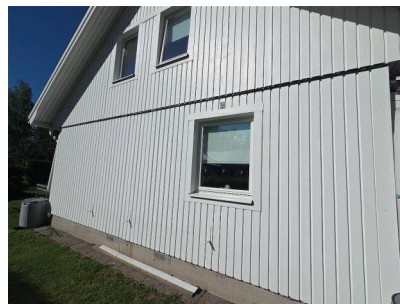
Utvändigt / Fönster

Överbleck saknas ovan fönster.

Avsaknad av bleck ovanför fönster medför en ökad risk för att vatten kan rinna in och orsaka fuktrelaterade skador i omkringliggande konstruktioner.

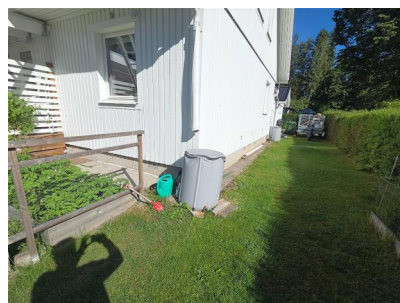
Utvändigt / Hängrännor / Stuprör

Stuprör samlar upp regnvatten i tunnor.
Viktigt att antingen fortsätta med det eller leda bort vatten från huset .

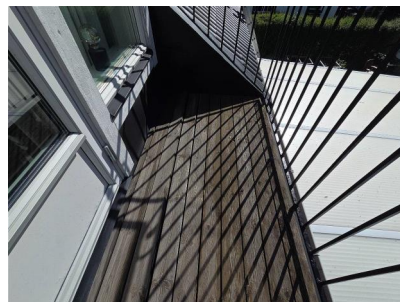
Utvändigt / Balkong

Då trallen inte gick att lyfta på så har plåtbeläggning inte gått att besiktiga tillfullo.
Rekommenderas att en framtida köpare delar upp trallen i sektioner så man kan kontrollera och rengöra plåtbeläggning

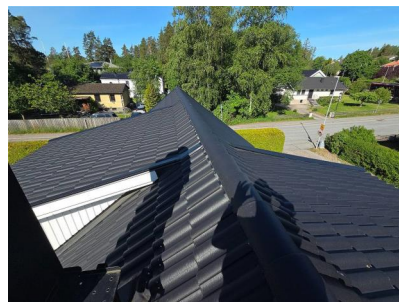
Utvändigt / Tak

Yttertaket är besiktigt från takstege, balkongen samt från marken
Inget att notera.

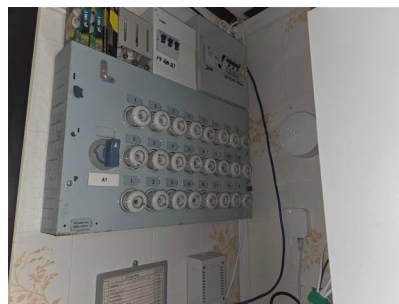
Hela huset / Allmänt

Delar av elanläggningen i huset är äldre.
Kontakta en elektriker för kontroll och åtgärd.

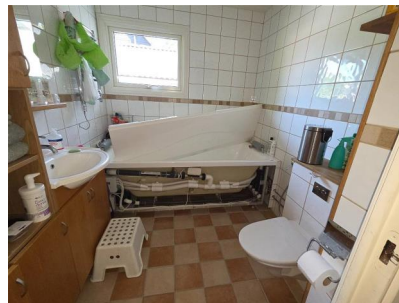
Entréplan / Badrum/Wc

- Våtutrymmet har äldre yt-/tätskikt.
- fönster är olämpligt placerat ovanför badkar
 - rör genomföring i golvet
 - elgenomföring bakom badkar
 - bristfälligt golvfall

Eftersom funktionen, som innebär att ytskiktet/tätskiktet ska vara vattentätt, kan vara nedsatt finns en ökad risk att vatten tränger igenom ytskiktet/tätskiktet med vattenskador i omkringliggande konstruktioner som följd.

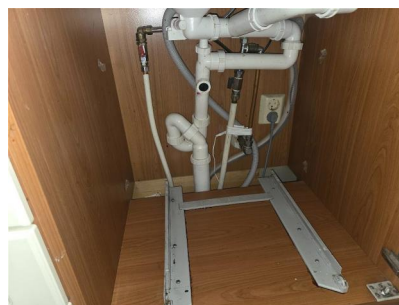
Entréplan / Kök

Fuktskydd saknas i diskbänkskåp dock finns vattenlarm installerat för att upptäcka eventuella smygläckage.
Viktigt att kontrollera att vattenlarm ligger rätt placerat och byta batteri i förebyggande syfte

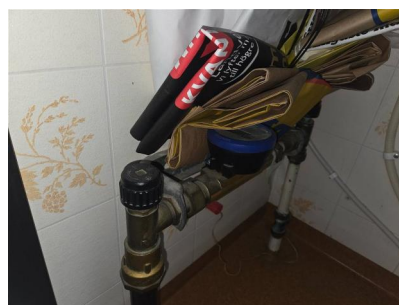
Entréplan / Tvättstuga

Våtutrymmet har äldre yt-/tätskikt.
- rörgenomföring i golvet

Eftersom funktionen, som innebär att ytskiktet/tätskiktet ska vara vattentätt, kan vara nedsatt finns en ökad risk att vatten tränger igenom ytskiktet/tätskiktet med vattenskador i omkringliggande konstruktioner som följd.

Avstängningsventil på vattenmätaren är av bristfällig kvalitet. Gäller Ik580/581/582.

Denna modell av avstängningsventil har haft problem där den ärgar loss, vilket kan leda till vattenskador i kringliggande konstruktioner.

Det rekommenderas att rörmokare kontaktas för byte av avstängningsventilerna (vattenmätarkopplet) till godkänd produkt.

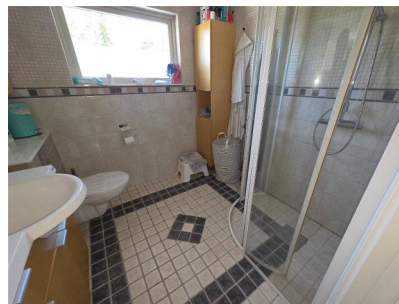
Övre plan / Dusch/Toalett

Våtutrymmet har äldre yt-/tätskikt.
- bristfälligt golvfall utanför duschen

Eftersom funktionen, som innebär att ytskiktet/tätskiktet ska vara vattentätt, kan vara nedsatt finns en ökad risk att vatten tränger igenom ytskiktet/tätskiktet med vattenskador i omkringliggande konstruktioner som följd.

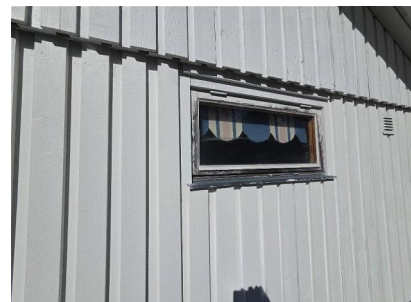
Utvändigt / Fönster

Fönster är i behov av målning/underhåll.
Fönster och karmar där målningsbehov finns riskerar att få fukt- och rötskador på grund av sämre vattenavvisande förmåga.

För att öka livslängden på fönster rekommenderas målning och underhåll.

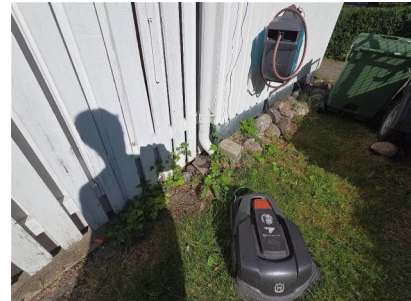
Utvändigt / Hängrännor / Stuprör

Stuprör avslutas nära husliv.

Stuprör som avslutas intill husliv (ovan mark) kan medföra en ökad fuktbelastning på grundmur/sockel med fuktrelaterade skador som följd.
