# Besiktningssprotokoll

Anticimex Överlåtelsebesiktning Nivå 2 i samarbete med Länsförsäkringar  
Fastighetsförmedling

Fastighetsbeteckning: Talongen 12	
Fastighetsägare: Tommy Erik Ullman	
Fastighetsadress: Alströmervägen 33	
Postnummer: 19144	Ort: Sollentuna

Besiktningdatum: 2026-05-13	Protokollnummer: 69690475
Temperatur: 7 °C	Väderlek: Mulet
Tekniker: Daniel de Luca	
E-post: Daniel.De.Luca@anticimex.se	
Kontor: Stockholm Norr	
Närvarande: Fastighetsägare Daniel de Luca, Anticimex tel 076 496 05 49

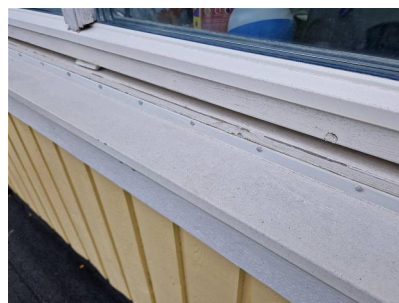
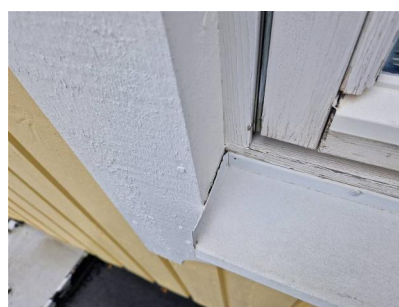
Fönster är i mindre behov av målning/underhåll.  
Fönsterbleck är otäta vid infästningar mot smyggar.

För att öka livslängden på fönster rekommenderas målning och underhåll/tätning.

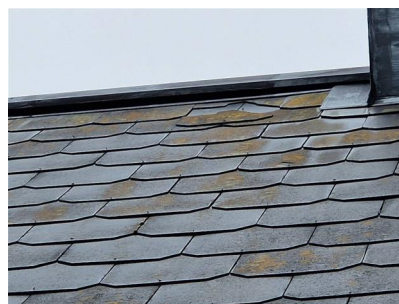
Enstaka shingel är skadade och allmänt rengöringsbehov finns.  
Nockband saknas.

Då det förekommer skadade/spruckna shingel finns det risk för fuktskador på underliggande konstruktioner.

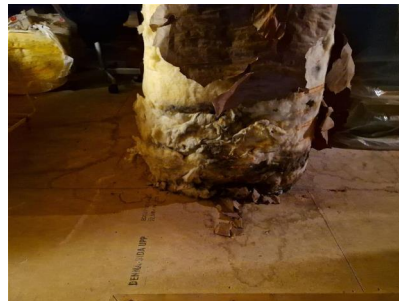
Underlagstaket och spångolv har fuktfläckar.

Fuktfläckar kan bero på olika saker, och kan vara ett tecken på en tidigare eller ett pågående läckage.  
Vid besiktningstillfället var dessa torra.

Detta kan i längden leda till fuktskador i underliggande konstruktioner.

Fuktkvoten uppmättes till 9%

Det rekommenderas att fackman kontaktas för vidare kontroll och eventuell åtgärd.

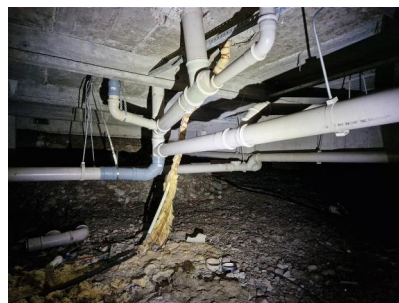
Krypgrund med betongbjälklag.

Vattenledning saknar delvis isolering och har rost/oxidation.

Underhåll rekommenderas.

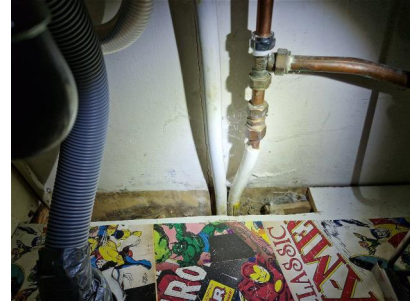
Vid kontroll av golvkonstruktion uppmättes fuktvärden under kritisk nivå för mikrobiell tillväxt och normal lukt upplevdes. Missfärgningar finns på vägg i kök i diskbänkskåp.

Fuktkvoten uppmättes till 13 % och den relativa fuktigheten till 70%.

Befintlig golvkonstruktion och eventuella väggsyllar riskerar att drabbas av fuktskador på grund av naturlig fuktpåverkan. Detta i sin tur kan leda till mikrobiella skador (angrepp av mikroorganismer) som kan resultera i att mikrobiell lukt sprids till boendemiljön. Om väggsyllarna är tryckimpregnerade kan även en kemisk lukt förekomma.
