# Besiktningsprotokoll

Anticimex Överlåtelsebesiktning Nivå 2 i samarbete med Länsförsäkringar  
Fastighetsförmedling

| Fastighetsadress:<br>Solbackavägen 25B | |

| Besiktningsdatum:<br>2026-07-03 | Protokollnummer:<br>69792353 |

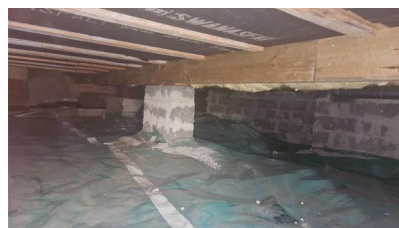
##### Utvändigt / Krypgrund

Vid kontroll av konstruktionen i krypgrund uppmättes fuktvärden under kritisk fuktnivå för mikrobiell tillväxt och normal lukt upplevdes.

Fuktkvoten uppmättes till 16 %, i brädor på trossbotten, gränsvärdet för mikrobiell påväxt är 17 % vilket motsvarar en relativ fuktighet på 75 %.

Golvbjälklaget ovan den uteluftsventilerade krypgrunden riskerar att drabbas av fuktskador på grund av naturlig fuktpåverkan. Detta kan i sin tur leda till mikrobiella skador som kan leda till att mikrobiell lukt sprids till boendemiljön. För att säkerställa ett bra klimat i grunden så kan en krypgrundsavfuktare installeras.

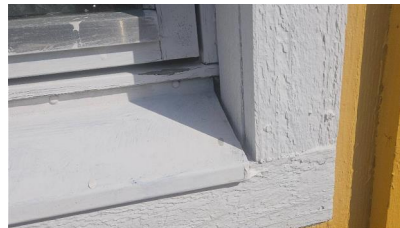
Fönsterbleck är på några ställen otäta vid infästningar och saknar uppvik mot foder/ smyg

Eftersom fönsterblecken är otäta och saknar uppvik finns risk att vatten rinner in i väggen vilket i sin tur kan leda till fuktskador i väggkonstruktionen.

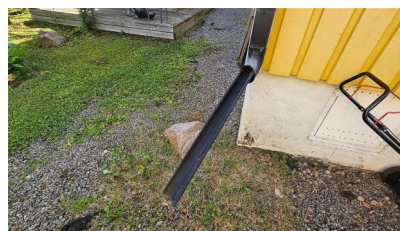
### Utvändigt / Hängrännor / Stuprör

Stuprör på tillbyggnaden avslutas nära huset, vid besiktningen noteras det att vatten leds bort från huset med rännor.

Stuprör saknas vid entrén.

Detta bedöms inte lett till några skador i bakomliggande konstruktioner, rekommenderas att montera ett stuprör i förebyggande syfte.

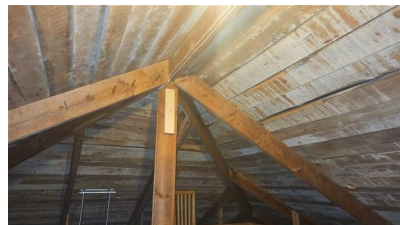
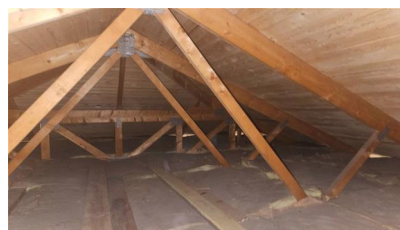
### Utvändigt / Vind

Missfärgningar finns på underlagstaket på orginaldelen av huset.

Detta bedöms inte bero på eller lett till några skador i bakomliggande konstruktioner. På tillbyggnaden noteras inget avvikande.

Vid kontroll av vinden uppmättes fuktvärden under kritisk fuktnivå för mikrobiell tillväxt och en normal lukt upplevdes. Fuktkvoten i underlagstak/takbjälkar uppmättes till 8 %, gränsvärdet för mikrobiell tillväxt är 17 % vilket motsvarar en relativ luftfuktighet på 75 %

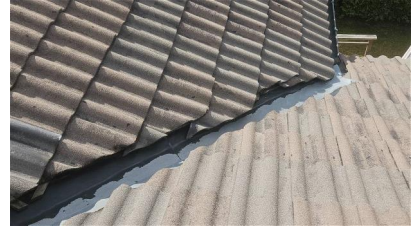
### Utvändigt / Tak

Yttertaket är äldre.

-Några betongpannor ligger ur sitt läge i rännarlarna.

Takpannor, plåtdetaljer och underlagspapp har enligt vår bedömning en begränsad livslängd. Eftersom husets taktäckning är äldre har det ett minskat motstånd mot vatteninträngning. Detta i sin tur kan leda till fuktskador på träläkt och vidare ner i underliggande konstruktioner.

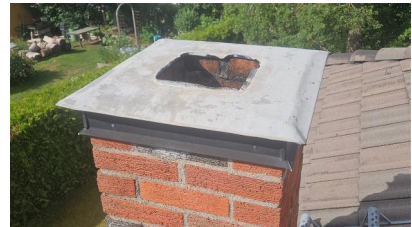
### Utvändigt / Skorsten

Skorstenen saknar väderskydd.

Väderskydd kan monteras för att skydda mot nederbörd som annars kan orsaka fuktskador och frostsprängning i skorstenen/ murstocken.

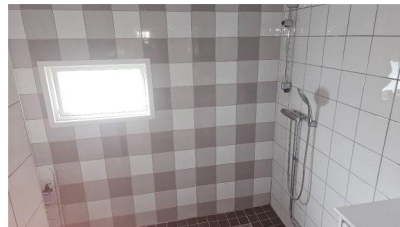
### Entréplan / Dusch/Toalett

Våutrymmet har äldre yt-/tätskikt.

- Tätskikt och klämring saknas i golvbrunnarna.
- Rör genomföring i trappsteg finns i duschzonen.
- Fönster placerat i duschzonen.
- Brunnen vid handfatet är en rostangripen gjutjärnsbrunn

Eftersom funktionen, som innebär att ytskiktet/tätskiktet ska vara vattentätt, kan vara nedsatt finns en ökad risk att vatten tränger igenom ytskiktet/tätskiktet med vattenskador i omkringliggande konstruktioner som följd.

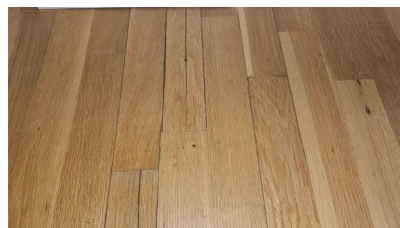
Fuktrosor och vridna parkettlammeler finns på golvet.

Detta bedöms inte lett till några skador i bakomliggande konstruktioner, inga avvikande fuktindikeringar uppmättes.

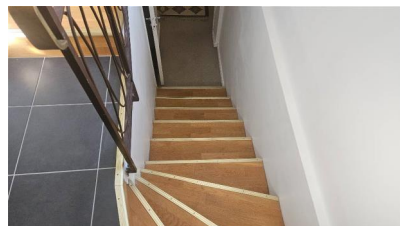
### Entréplan / Trappa/ ner

Handledare saknas.

Rekommenderas att montera en handledare för att undvika fallskador.

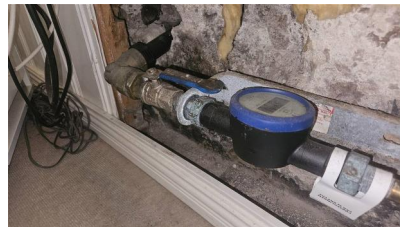
### Källarplan / Allmänt

Följande riskkonstruktioner finns på källarplanet.

- Påreglade isolerade källarväggar.
- Innerväggar med träkonstruktion dikt betongplattan.

Vid kontroll av konstruktion uppmättes fuktvärden över kritisk nivå för mikrobiell tillväxt.

Fuktmätning gjordes i allrummet där vattenmätaren sitter, fuktkvoten uppmättes till 21 % i väggssylen, gränsvärdet för mikrobiell tillväxt är 17 % vilket motsvarar en relativ luftfuktighet på 75 %.

Utvändigt fuktskydd är äldre.

Eftersom källarens utvändiga fuktskydd (dagvattenssystem, dräneringssystem samt källarytterväggarnas utvändiga fuktskydd) är äldre, så kan systemet ha nedsatt funktion. Detta ökar risken för invändiga fuktskador i källaren.

Vi rekommenderar en fördjupad undersökning för att bedöma orsak och omfattning. Det är viktigt att tänka på att denna rekommendation om fördjupad undersökning gäller källarplanet.

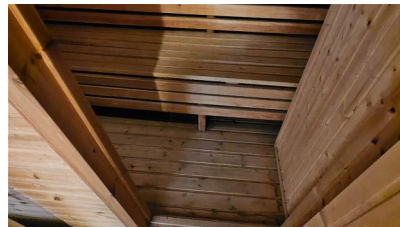
### Källarplan / Bastu

Träpanel är monterat på golvet.

Använd vatten med försiktighet i utrymmet.
