# Besiktningsprotokoll

Anticimex Överlåtelsebesiktning Nivå 2 i samarbete med Länsförsäkringar  
Fastighetsförmedling

| Fastighetsadress:<br>Götavägen 28 | |

| Besiktningsdatum:<br>2026-08-14 | Protokollnummer:<br>69858119 |

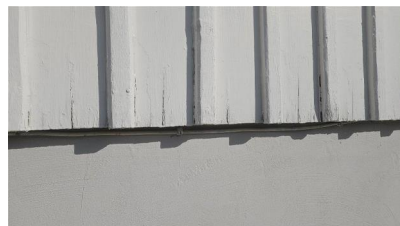
### Utvändigt / Fasad

Fasadpanelen har ett begynnande behov av målning, framförallt på framsidan.

Rekommenderas att måla i förebyggande syfte.

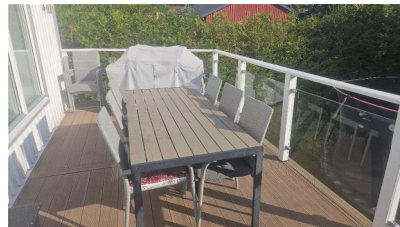
### Utvändigt / Balkong/ Terrass på baksidan

Terrassen är en så kallad underbyggd och låglutande terrass med gummiduk.

Underbyggda och låglutande terrasser är riskkonstruktioner för mikrobiella skador och läckage då yt/tätskiktet bland annat nyttjas för gångbelastnings samt på grund av liten/dålig avrinning. För denna typ av konstruktion är det viktigt med noggrant underhåll i form av rengöring/rensning samt byte av yt-/tätskikt i förebyggande syfte då läckage är svåra att upptäcka i tid. Tätskiktet utgörs av en gummiduk med komposittrall ovan.

Räcket har ett begynnande behov av målning/ underhåll. rekommenderas att måla underhålla i förebyggande syfte.

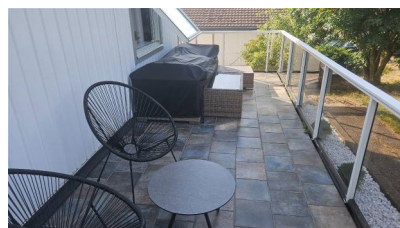
### Utvändigt / Balkong/ Terrass på framsidan

Några klinkerplattor ligger bom (löst).

Detta bedöms inte bero på eller leda till några skador i bakomliggande konstruktioner.

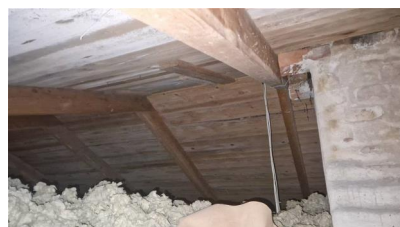
### Utvändigt / Vind

Vindsutrymmet saknar landgångar.

Vindsutrymmet kunde inte besiktas eftersom landgång saknas.

Vid avsyn från luckan noteras mikrobiell påväxt på underlagstaket. Fuktkvoten uppmättes till 8 % i underlagstaket vid luckan, gränsvärdet för mikrobiell tillväxt är 17 %

Vi rekommenderar en kompletterande besiktning när landgång monterats.

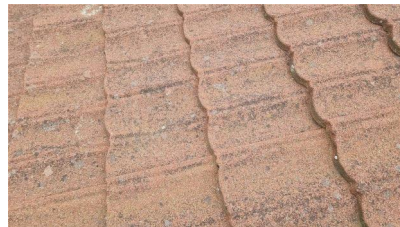
### Utvändigt / Tak

Yttertaket är äldre.

-Flertalet bucklor på taket.

Profilplåten och underlagspapp har enligt vår bedömning en begränsad livslängd. Eftersom husets taktäckning är äldre har det ett minskat motstånd mot vatteninträngning. Detta i sin tur kan leda till fuktskador på träläkt och vidare ner i underliggande konstruktioner.

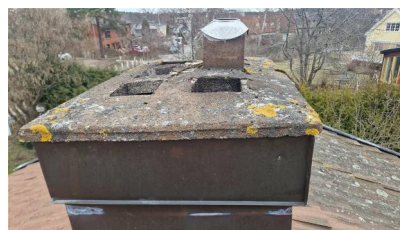
### Utvändigt / Skorsten

Skorstenen saknar väderskydd.

Väderskydd kan med fördel monteras för att skydda mot nederbörd som annars kan orsaka fuktskador och frostsprängning i skorstenen/murstocken.

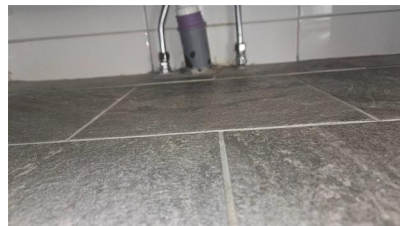
### Entréplan / Toalett

Rör genomföring finns i golv.

Detta bedöms inte lett till några skador i bakomliggande konstruktioner. Vid nästa renovering skall gällande branschregler följas.

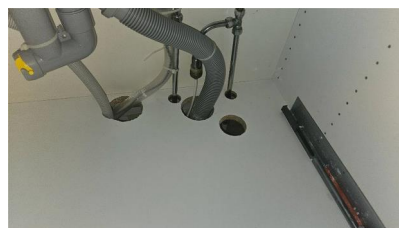
### Entréplan / Kök

Fuktskydd saknas i diskbänksskåp och under vinkylen.

Utan fuktskydd är det svårt att upptäcka läckage från rörledningar. Vatten kan då tränga in i omkringliggande konstruktioner och orsaka fuktskador.

För att upptäcka eventuella läckage, installera ett fuktskydd.

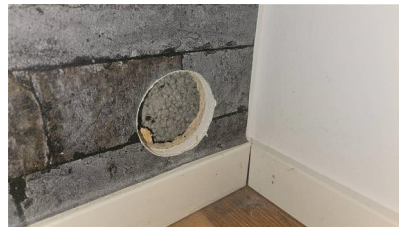
### Souterrängplan / Allmänt

Källargrundmurar med påreglade isolerade ytterväggar

Vid kontroll av konstruktion uppmättes fuktvärden under kritisk nivå för mikrobiell tillväxt och normal lukt upplevdes.

I provhålet i allrummet så uppmättes fuktkvoten till 10 % i en trässyll i en påreglad källarvägg.

I provhålet i sovrum 3 så uppmättes fuktkvoten till 9 % i en träläkt.

Befintliga påreglade väggar riskerar att drabbas av fuktskador på grund av naturlig fuktpåverkan.

Utvändigt fuktskydd är äldre.

Eftersom källarens utvändiga fuktskydd (dagvattenssystem, dräneringssystem samt källarytterväggarnas utvändiga fuktskydd) är äldre, så kan systemet ha nedsatt funktion. Detta ökar risken för invändiga fuktskador i källaren.

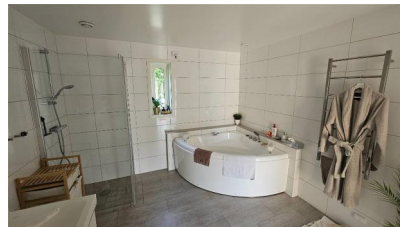
### Souterrängplan / Bad/ Dusch/ Wc

Delar av golvet är plant utanför duschzonen.

Detta bedöms inte kunna leda till några skador i bakomliggande konstruktioner.

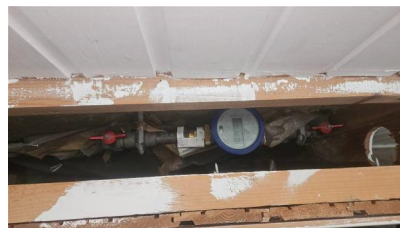
### Souterrängplan / Allrum

Vattenmätaren är inbyggd.

För att lättare upptäcka ett eventuellt läckage kan man installera ett vattenlarm som indikerar vid ett läckage.

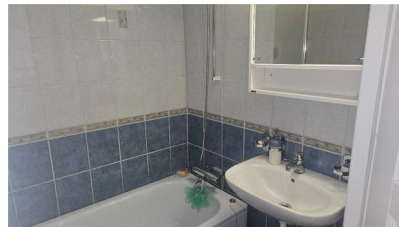
### Souterrängplan / Badrum/Wc

Våutrymmet har äldre yt-/tätskikt.

-Gjutjärnsbrunnen är rostangripen.

Eftersom funktionen, som innebär att ytskiktet/tätskiktet ska vara vattentätt, kan vara nedsatt finns en ökad risk att vatten tränger igenom ytskiktet/tätskiktet med vattenskador i omkringliggande konstruktioner som följd.

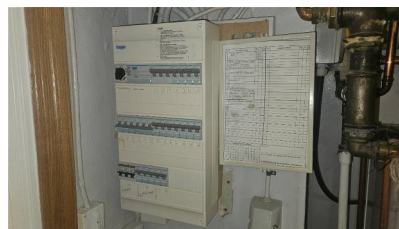
### Souterrängplan / Pannrum

Golvbrunn finns inte i utrymmet.

I denna typ av utrymme bör en golvbrunn finnas. Avsaknaden utgör en ökad risk för fuktskador i omkringliggande konstruktioner. Det finns ett vattenlarm installerat.
