# Besiktningsprotokoll

Anticimex Överlåtelsebesiktning Nivå 2 i samarbete med Länsförsäkringar  
Fastighetsförmedling

| Fastighetsadress:<br>Rådanvägen 39 | |

| Besiktningsdatum:<br>2026-05-15 | Protokollnummer:<br>69710130 |

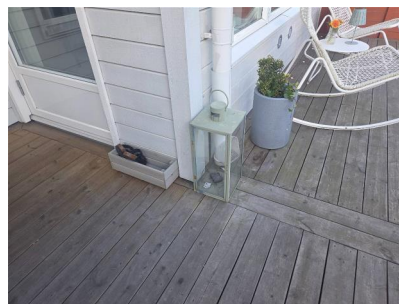
Inget att notera.

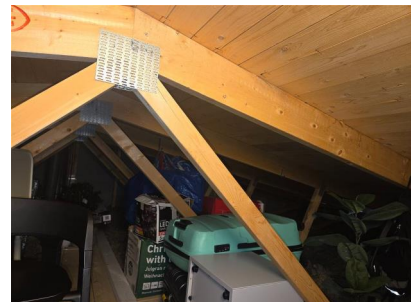
Vid kontroll av vinden uppmättes fuktvärden under kritisk fuktnivå för mikrobiell tillväxt och en normal lukt upplevdes. Fuktkvoten i underlagstak/takbjälkar uppmättes till 9 %.

Det finns risk för mikrobiell tillväxt om den relativa fuktigheten (RF) i den omgivande luften är över 75 %. I furuvirke motsvarar det en fuktkvot (FK) på 17 %.

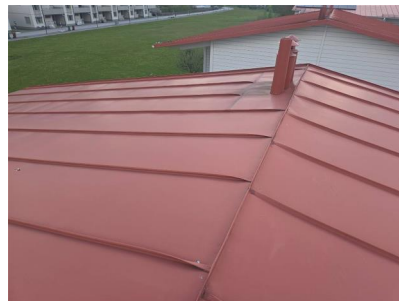
Inget att notera.

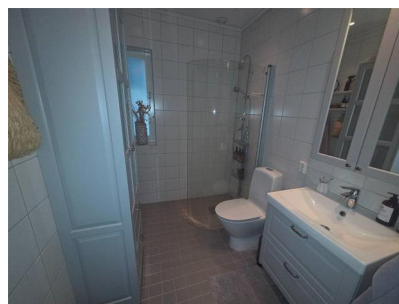
Våutrymmet har äldre yt-/tätskikt.

Eftersom funktionen, som innebär att ytskiktet/tätskiktet ska vara vattentätt, kan vara nedsatt finns en ökad risk att vatten tränger igenom ytskiktet/tätskiktet med vattenskador i omkringliggande konstruktioner som följd.

Normala fuktvärden indikerades mot klinker/kakel.

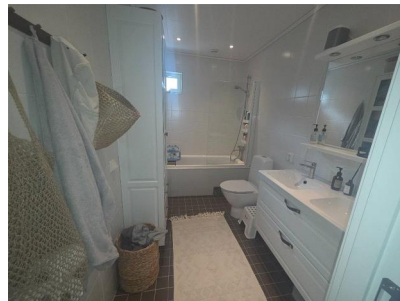
Våutrymmet har äldre yt-/tätskikt.  
- bristfälligt golvfall utanför badkarsdelen

Eftersom funktionen, som innebär att ytskiktet/tätskiktet ska vara vattentätt, kan vara nedsatt finns en ökad risk att vatten tränger igenom ytskiktet/tätskiktet med vattenskador i omkringliggande konstruktioner som följd.

Normala fuktvärden indikerades mot klinker/kakel.
