# Besiktningsprotokoll

Anticimex Överlåtelsebesiktning Nivå 2 i samarbete med Länsförsäkringar  
Fastighetsförmedling

| Fastighetsbeteckning:<br>Hjälten 9 | |
| Fastighetsadress:<br>Anhaltsvägen 42 | |

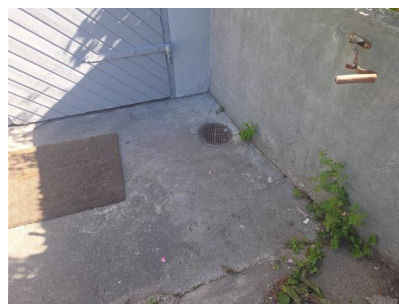
Marken lutar mot huset.

- golvbrunn finns vid garage.

Detta innebär en ökad fuktbelastning mot grunden vilket i sin tur kan orsaka fuktskador i huset.

Viktigt att regelbundet rensa golvbrunn för att motverka stopp

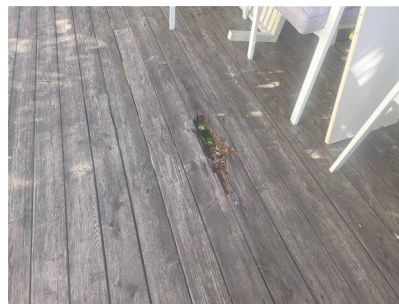
Altan har ett normalt underhållsbehov, lokala rötskador noteras . Rekommenderas underhåll och byte av skadade brädor

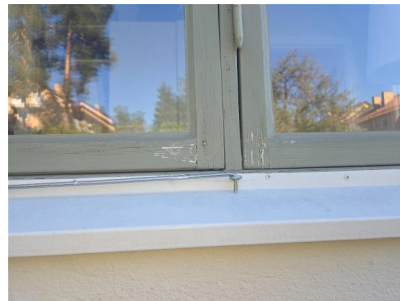
Fönster/dörrar är i varierande grad behov av målning/underhåll. Fönster/dörrar och karmar där målningsbehov finns riskerar att få fukt- och rötskador på grund av sämre vattenavvisande förmåga.

För att öka livslängden på fönster rekommenderas målning och underhåll.

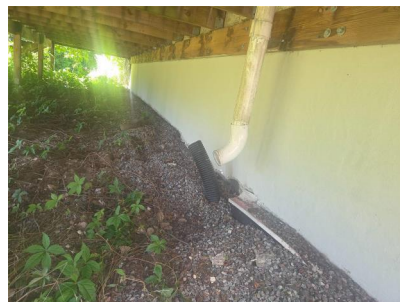
Stuprör på baksidan är inte anslutet till markledning.

Stuprör som inte är anslutet till markledning kan medföra en ökad fuktbelastning på grundmur/sockel som i sin tur kan leda till fuktrelaterade skador.

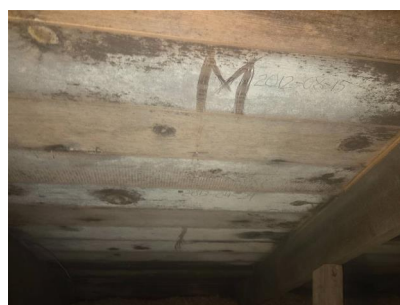
Vid kontroll av vinden har fuktvärden under kritisk fuktnivå för mikrobiell tillväxt uppmätts, dock finns mikrobiell påväxt på underlagstak.  
- vindsluckan är otät

Fuktkvoten i underlagstak/takbjälkar uppmättes till 8 %.

Den upptäckta mikrobiella påväxten på underlagstaket är ett tecken på att vinden har tillförts eller tillförs fukt inifrån bostaden. Observera att besiktning av bostadens ventilationssystem inte har ingått i uppdraget.

För att komma tillrätta med detta kan fukttillförseln inifrån bostaden behöva minskas. Det kan göras genom att ventilationen i bostaden förbättras samt att eventuella otätheter i vindsbjälklaget (tak-/väggvinklar, taklucka med mera) tätas. Läs Anticimex faktablad om oppvärmda vindsutrymmen för tips och råd.

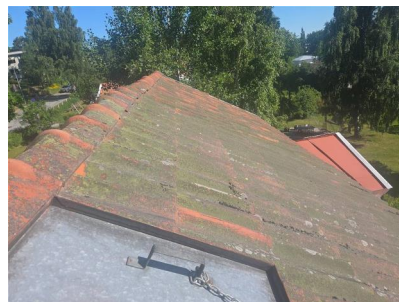
Yttertaket besiktigat från taklucka och anliggande stege  
Följande noteras på yttertaket  
- Nockband saknas undernockpannor  
- Äldre plåtdetaljer på yttertaket är inte utbytta i samband med takrenoveringen.

Detta kan leda till fuktskador i takkonstruktionen.

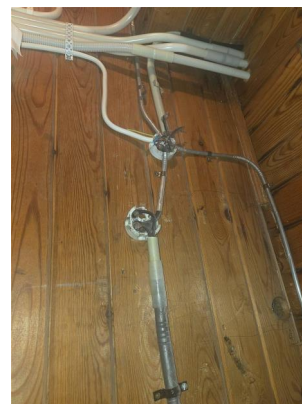
Delar av elanläggningen i huset är äldre.  
Kontakta en elektriker för kontroll och åtgärd.

Delar av vatten/avloppsledningar på källarplan är äldre.  
Rekommenderas att filma och kontrollera skicket på dessa delar

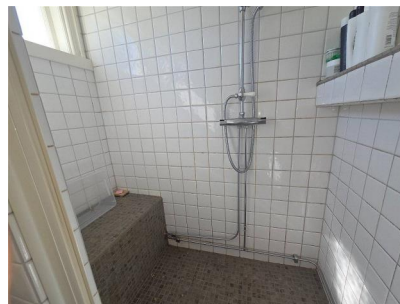
Våtutrymmet har äldre yt-/tätskikt.

- fönster är olämpligt placerat
- rör genomföring i väggen
- bristfälligt golvfall utanför duschen
- rörlits saknar vattentät botten och vattenlarm

Eftersom funktionen, som innebär att ytskiktet/tätskiktet ska vara vattentätt, kan vara nedsatt finns en ökad risk att vatten tränger igenom ytskiktet/tätskiktet med vattenskador i omkringliggande konstruktioner som följd.

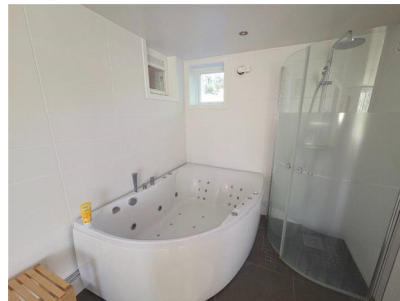
- Följande noteras i utrymmet
- fönster är olämpligt placerat ovanför badkar
  - bristfälligt golvfall utanför duschen
  - bom-ljud noteras under klinkers

Anmärkningarna utgör en ökad risk för fuktskador i omkringliggande konstruktioner

Bristfälligt golvfall medför också ökad risk för att vatten blir stående i golvets lågpunkter, vilket kan orsaka missfärgningar på klinker/fogar samt att "unken" lukt uppstår..
