# Besiktningsprotokoll

Anticimex Överlåtelsebesiktning Nivå 2 i samarbete med Länsförsäkringar  
Fastighetsförmedling

| Fastighetsbeteckning:<br>Handkvarnen 32 | |
| Fastighetsadress:<br>Bävervägen 62 | |

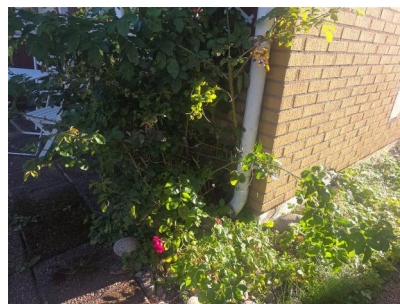
Växter finns i anslutning till byggnaden.

När det finns rabatter och växter nära byggnaden finns risk att fukt stannar kvar i väggarna. Detta kan i sin tur orsaka invändiga fuktskador. Växternas rötter kan också skada grundmuren och sätta dräneringsledningen ur funktion.

Området närmast huset rekommenderas att vara fritt från växtlighet.

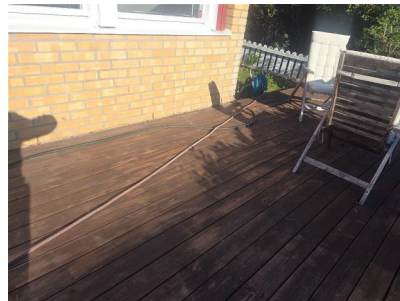
Då altan döljer del av sockeln är den inte besiktigad tillfullo.  
Av det som gått att besiktiga noteras inga avvikelser

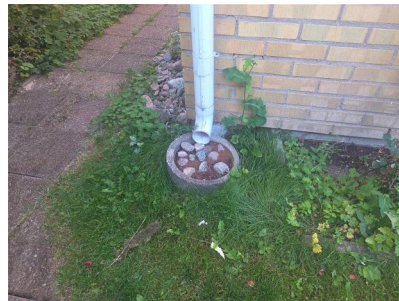
Stuprör avslutas nära husliv.

Stuprör som avslutas intill husliv (ovan mark) kan medföra en ökad fuktbelastning på grundmur/sockel med fuktrelaterade skador som följd.

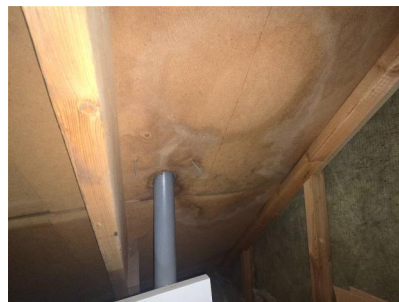
Underlagstaket består av träfiberskivor.

- på en av sidovindarna noteras att isolering på ventilationsrör är bristfälligt

Missfärgningar/fuktrosor noteras på underlagstaket, detta bedöms inte vara onormalt för konstruktionen. Viktigt att regelbundet se över taket och byta trasiga takpannor. Man kan också markera missfärgningar/fuktrosor för att lättare se om dom förändras

Eftersom underlagstaket består av träfiberskivor utan yttre täckning av papp under takbeklädnaden, finns risk vid ogynnsam väderlek att regnvatten/snö tränger in i skivskarvar med läckage på vindsutrymmet som följd. Med tiden kan även träfiberskivorna drabbas av fuktskador.

Vid kontroll av vinden uppmättes fuktvärden under kritisk fuktnivå för mikrobiell tillväxt och en normal lukt upplevdes.

Fuktkvoten i underlagstak/takbjälkar uppmättes till 8 %.

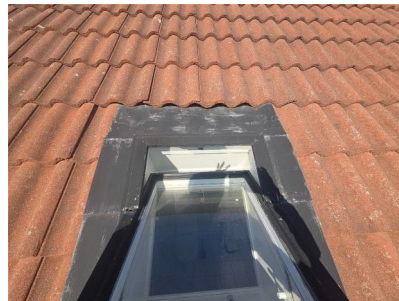
Yttertaket är äldre.  
- ett äldre takfönster noteras

Takpannor, plåtdetaljer och träfiberskivor har enligt vår bedömning en begränsad livslängd. Eftersom husets taktäckning är äldre har det ett minskat motstånd mot vatteninträngning. Detta i sin tur kan leda till fuktskador på träläkt och vidare ner i underliggande konstruktioner.

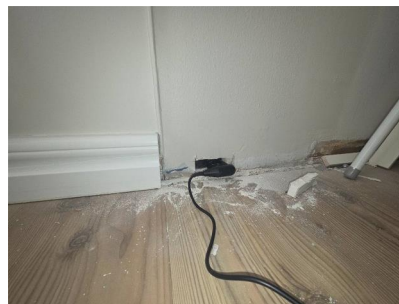
På entréplan finns en riskkonstruktion  
- flytande golv och träregelstomme ovanpå betongplatta på mark  
Vid kontroll av konstruktion på två ställen uppmättes fuktvärden under kritisk nivå för mikrobiell tillväxt och normal lukt upplevdes.  
Vid provhål i köket bakom sockel uppmättes fuktkvoten till 8% i träfärgad ytterväggsyll  
Vid provhål i trappförråd bakom sockel uppmättes fuktkvoten till 8% i träfärgad innerväggssyll

Befintlig golvkonstruktion och väggssyllar riskerar att drabbas av fuktskador på grund av naturlig fuktpåverkan. Detta i sin tur kan leda till mikrobiella skador (angrepp av mikroorganismer) som kan resultera i att mikrobiell lukt sprids till boendemiljön. Om regler/syllar är tryckimpregnerade kan även en kemisk lukt förekomma.

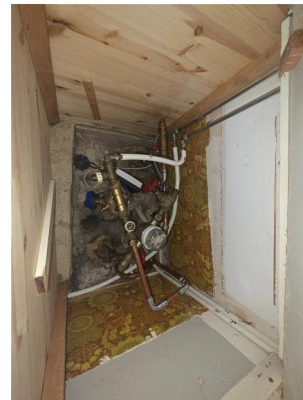
I hallen finns inkommande vatten och rörkopplingar inbyggda i en låda. Vattentätt botten och vattenlarm saknas. Rekommenderas att installera ett vattenlarm för att upptäcka eventuella smyggläckage

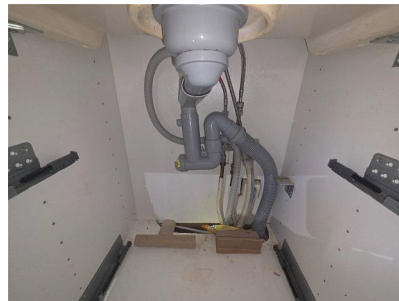
Fuktskydd saknas i diskbänksskåp och under kyl/frys/diskmaskin

Utan fuktskydd är det svårt att upptäcka läckage från rörledningar. Vatten kan då tränga in i omkringliggande konstruktioner och orsaka fuktskador.

För att upptäcka eventuella läckage, installera ett fuktskydd.

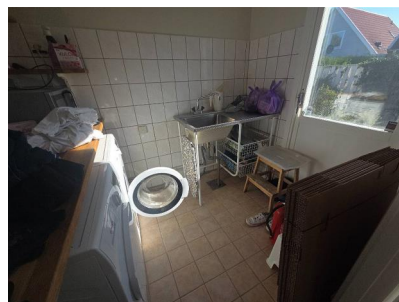
Våutrymmet har äldre yt-/tätskikt.

- mekanisk frånluft fungerar inte
- äldre gjutjärnsbrunn ( se även punkten allmänt hela huset)
- rörgenomföring i golvet
- bristfälligt golvfäll
- tröskel saknas

Eftersom funktionen, som innebär att ytskiktet/tätskiktet ska vara vattentätt, kan vara nedsatt finns en ökad risk att vatten tränger igenom ytskiktet/tätskiktet med vattenskador i omkringliggande konstruktioner som följd.

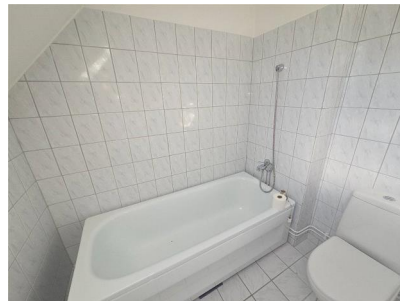
Våtutrymmet har äldre yt-/tätskikt.

- mekanisk frånluft fungerar inte
- spricka i klinkers
- äldre golvbrunn med klämringen vänd åt fel håll

Eftersom funktionen, som innebär att ytskiktet/tätskiktet ska vara vattentätt, kan vara nedsatt finns en ökad risk att vatten tränger igenom ytskiktet/tätskiktet med vattenskador i omkringliggande konstruktioner som följd.
