# Besiktningsprotokoll

Anticimex Överlåtelsebesiktning Nivå 2 i samarbete med Länsförsäkringar  
Fastighetsförmedling

| Fastighetsadress:<br>Vasavägen 216d | |

| Besiktningsdatum:<br>2026-08-10 | Protokollnummer:<br>69868012 |

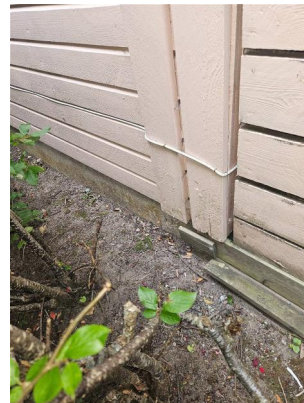
Mindre rötskador finns på knutbrädor på framsida.

Dessa bedöms inte ha lett till bakomliggande skador.

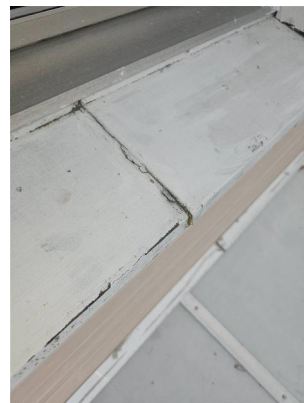
Det förekommer fönsterbleck som har otätheter vid infästningar och det saknas fönsterbleck ovan fönster.

Eftersom fönsterblecken är otäta och det saknas fönsterbleck ovan fönster finns risk att vatten rinner in i väggen vilket i sin tur kan leda till fuktskador i väggkonstruktionen.

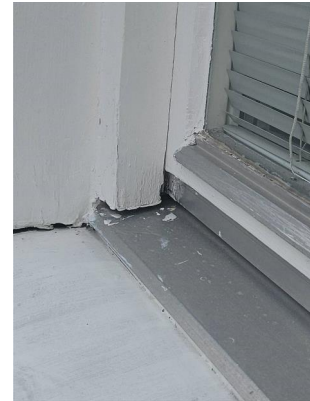
Torrspäckor finns på fönster.

Dessa bedöms inte ha lett till bakomliggande skador.

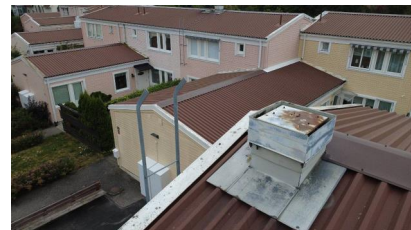
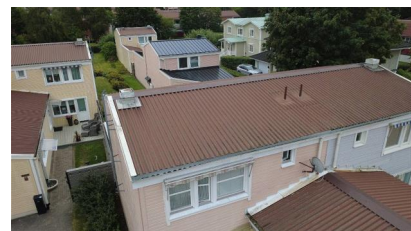
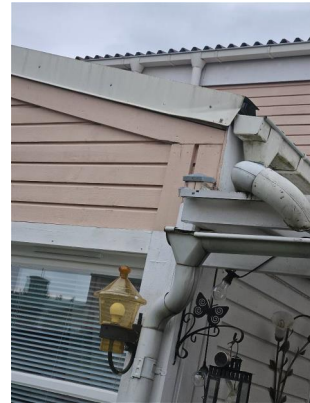
Det saknas ryggskydd på gavelstege och därför att taket besiktigat med hjälp av en drönare.

Från drönaren och bildmaterialet noteras att plåttaket är äldre (från byggår) och noterar att ventilationsplåt har mindre rostangrepp. Noterar att vindsnivåplåt på baksidan har otäther.

Brister i taktäckningen kan leda till att regn- eller smältvatten tränger ner i underliggande takkonstruktion och orsakar fuktskador.

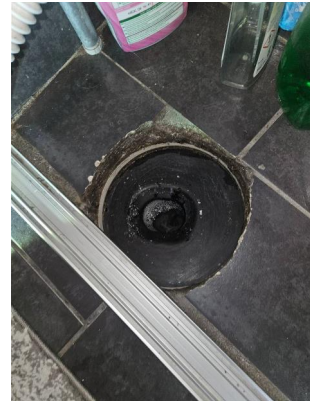
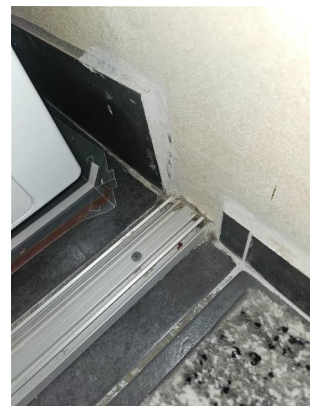
Golvbrunnen är inte utbytt i samband med renovering och golvbrunnen ligger inte i nivå med tätskikt. Tätskikt saknas vid skjutdörrar.

Risk finns att det nya tätskiktet inte har kunnat anslutas till golvbrunnen på ett riktigt sätt, vilket kan leda till fuktskador i omkringliggande konstruktioner.

Noterar att klinkerplattor släppt från underlaget.

Felet som uppstått är att vidhäftningen mellan klinker och underlag har upphört. Sk "bom/ bomljud"

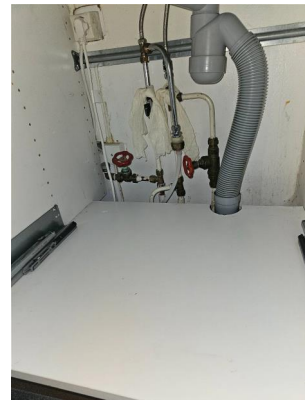
Fuktskydd saknas i diskbänksskåp och noterar att vattenledningar samt avloppsslangen inte är klamrade.

Utan fuktskydd är det svårt att upptäcka läckage från rörledningar. Vatten kan då tränga in i omkringliggande konstruktioner och orsaka fuktskador. När slangar/ ledningar inte är klamrade är detta en risk ur fuktsynpunkt. Risk finns att rörkopplingar lossnar och vatten strömmar ut över golvet, med fuktrelaterade skador som möjlig följd i omkringliggande konstruktioner.

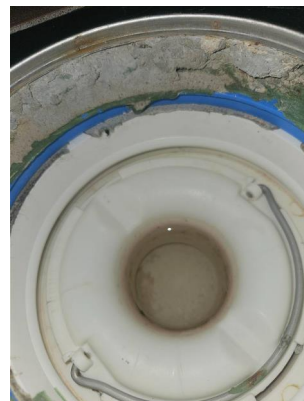
Tätskikt är felmonterat i golvbrunnen (brunnsmanschetten sticker ut under klämring).

När tätskikt är felmonterat i golvbrunnen innebär det risk för fuktskador. Vatten kan tränga ner i omkringliggande konstruktioner med fuktrelaterade skador som följd.

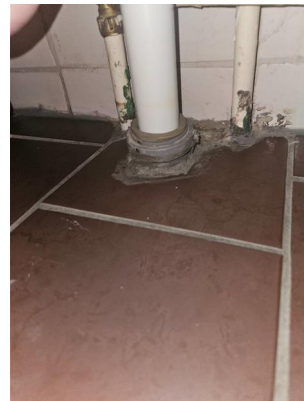
Rör genomföring finns i golv.

Rör genomföringar i golv medför en ökad risk för att vatten tränger ner i omkringliggande konstruktioner och orsakar fuktskador.

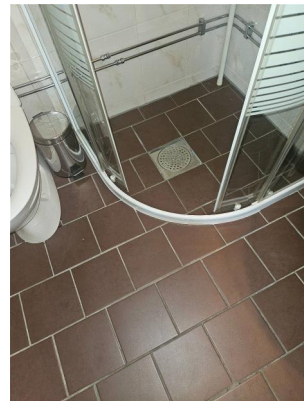
Golv lutning utanför utrymmet för dusch är bristfälligt och noterar att duschväggen är stängd mot klinkergolv.

Brister i golvets och/eller tätskiktets lutning medför risk för att vatten tränger in i omkringliggande konstruktioner/utrymmen vilket i sin tur orsakar fuktrelaterade skador. Det medför också ökad risk för att vatten blir stående i golvets lågpunkter, vilket kan orsaka missfärgningar på klinker/fogar samt att "unken" lukt uppstår.

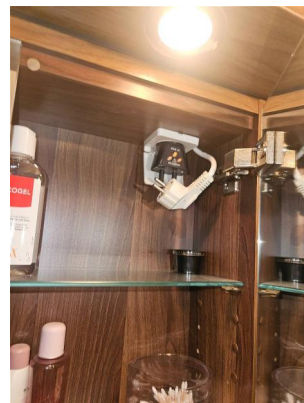
Funktionskontroll av jordade el-uttag i handfat skåp.

Vid stickprovskontroll av jordade eluttag noterades felkoppling.

Kontakta en elektriker för kontroll och åtgärd.

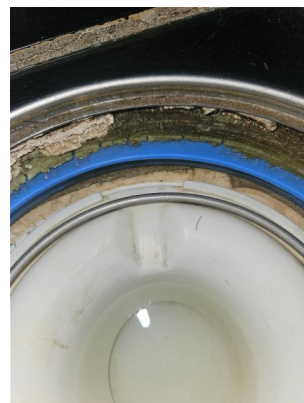
Tätskikt är felmonterat i golvbrunnen (brunnsmanschetten sticker ut under klämring).

När tätskikt är felmonterat i golvbrunnen innebär det risk för fuktskador. Vatten kan tränga ner i omkringliggande konstruktioner med fuktrelaterade skador som följd.

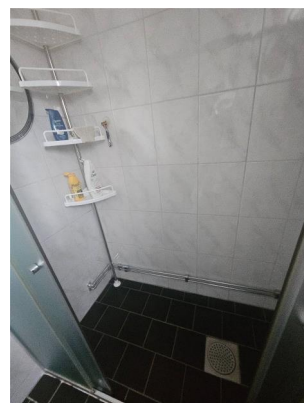
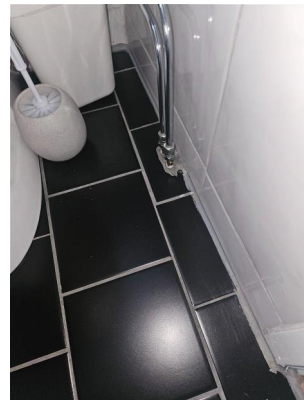
Rör genomföring finns i vägg och i golv.

Rör genomföringar i väggen medför en ökad risk för att vatten tränger in i omkringliggande konstruktioner och orsakar fuktskador.

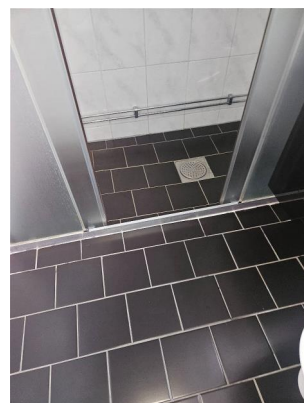
Golvlutning utanför utrymmet för dusch är bristfälligt och noterar otätheter mot tröskel. Duschväggen är stängd mot klinkergolv.

Brister i golvets och/eller tätskiktets lutning medför risk för att vatten tränger in i omkringliggande konstruktioner/utrymmen vilket i sin tur orsakar fuktrelaterade skador. Det medför också ökad risk för att vatten blir stående i golvets lågpunkter, vilket kan orsaka missfärgningar på klinker/fogar samt att "unken" lukt uppstår.
