# Besiktningsprotokoll

Anticimex Överlåtelsebesiktning Nivå 2 i samarbete med Länsförsäkringar  
Fastighetsförmedling

| Fastighetsadress:<br>Aspvägen 23A | |

| Besiktningsdatum:<br>2026-08-21 | Protokollnummer:<br>69879892 |

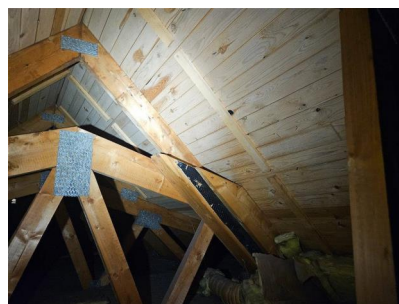
Vid kontroll av vinden har fuktvärden under kritisk fuktnivå för mikrobiell tillväxt uppmätts, dock finns mikrobiell påväxt på underlagstak.

Fuktkvoten i underlagstak/takbjälkar uppmättes till 9%.

Den upptäckta mikrobiella påväxten på underlagstaket är ett tecken på att vinden har tillförts eller tillförs fukt inifrån bostaden. Observera att besiktning av bostadens ventilationssystem inte har ingått i uppdraget.

För att komma tillrätta med detta kan fukttillförseln inifrån bostaden behöva minskas. Det kan göras genom att ventilationen i bostaden förbättras samt att eventuella otätheter i vindsbjälklaget (tak-/väggvinklar, taklucka med mera) tätas. Läs Anticimex faktablad om oppvärmda vindsutrymmen för tips och råd.

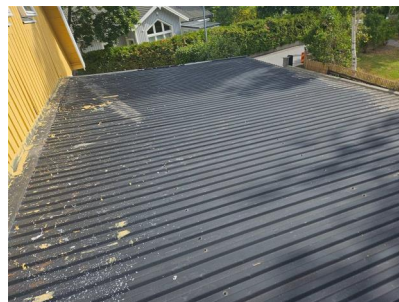
Plåttaket och dess infästningar är äldre.  
Vindskiveplåt är lös.

Brister i taktäckningen kan leda till att regn- eller smältvatten tränger ner i underliggande takkonstruktion och orsakar fuktskador.

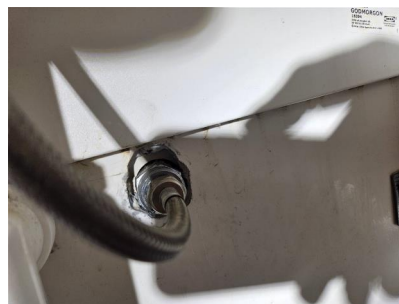
Väggbeklädnaden är otät vid rör genomföringar  
Kopplingar ligger innanför kakel.

De otäta rör genomföringarna i väggbeklädnaden kan medföra att vatten kan tränga ner i bakomliggande konstruktioner med fuktskador som följd. Detta kan i sin tur leda till mikrobiella skador (angrepp av mikroorganismer).

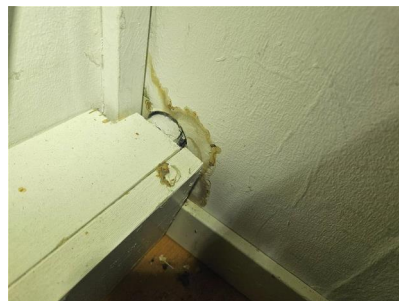
Väggen har fuktfläckar.

Fuktfläckar kan bero på olika saker, och kan vara ett tecken på en tidigare eller en pågående fuktskada.

Vi rekommenderar en fördjupad undersökning för att bedöma orsak och omfattning.

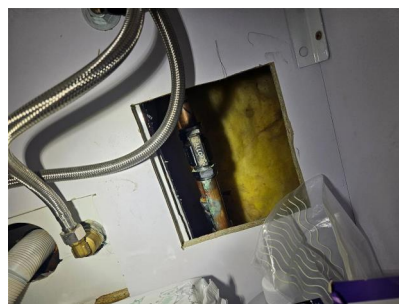
Väggbeklädnaden är otät vid rörgenomföringar.

De otäta rörgenomföringarna i väggbeklädnaden medför att vatten kan tränga ner i bakomliggande konstruktioner med fuktskador som följd. Detta kan i sin tur leda till mikrobiella skador (angrepp av mikroorganismer).
