# Besiktningsprotokoll

Anticimex Överlåtelsebesiktning Nivå 2 i samarbete med Länsförsäkringar  
Fastighetsförmedling

| Fastighetsadress:<br>Hästhagsvägen 29 | |

| Besiktningsdatum:<br>2026-06-29 | Protokollnummer:<br>69725150 |

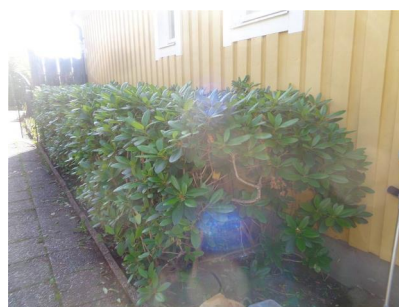
Mark/berg lutar ställvis mot huset.

Detta innebär en ökad fuktbelastning mot grunden vilket i sin tur kan orsaka fuktskador i huset.

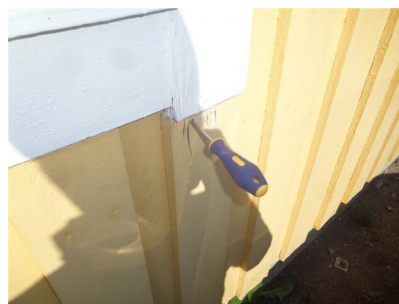
Rötskador finns i fasadpanelen/snickerier.

Rötskador i fasaden är ett tecken på bristande fuktskydd/hög fuktpåverkan, som även kan leda till fuktrelaterade skador i bakomliggande konstruktioner.

Vi rekommenderar att kontakt tas med en behörig fackman för en fördjupad undersökning för att bedöma orsak och omfattning.

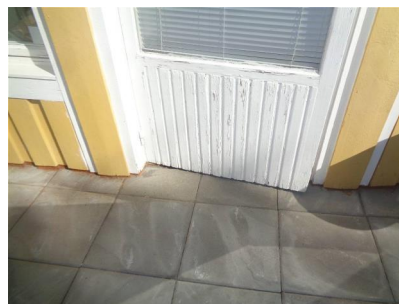
Dörrar är delvis i behov av målning/underhåll.

Dörrar där målningsbehov finns riskerar att få fukt- och rötskador på grund av sämre vattenavvisande förmåga.

För att öka livslängden på dörr rekommenderas målning och underhåll.

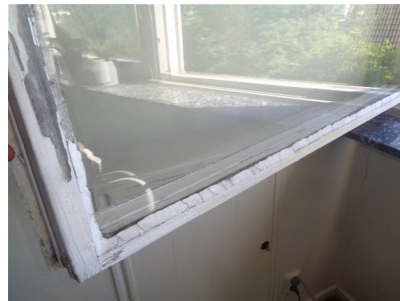
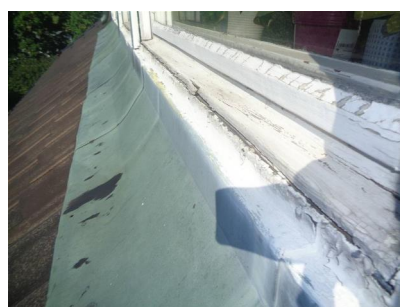
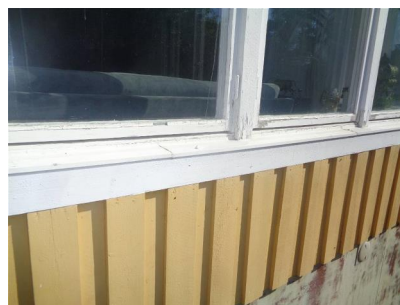
Fönster är i behov av målning/underhåll.  
Karmar har delvis kraftigare torrsprickor.  
Sprickor fönsterrutor finns.

Fönsterbågar och fönsterkarmar där målningsbehov finns riskerar att få fukt- och rötskador på grund av sämre vattenavvisande förmåga.

För att öka livslängden på fönster rekommenderas målning och underhåll.

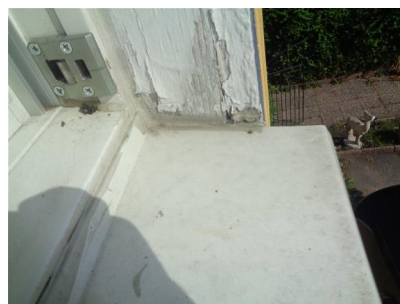
Fönsterbleck är ställvis otäta vid infästningar/uppvik och saknar uppvik.

Eftersom fönsterblecken är otäta finns risk att vatten rinner in i väggen vilket i sin tur kan leda till fuktskador i väggkonstruktionen.

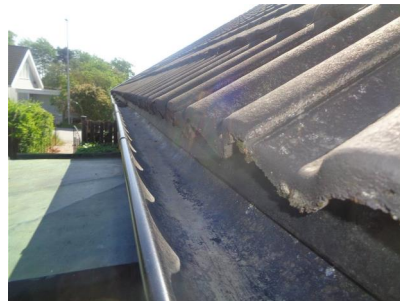
Hängrännor är delvis skräpfyllda.  
Äldre hängränna finns på takkupan.

Eftersom hängrännor noteras med skräp finns risk för fuktskador på fasad och sockel då vatten kan svämma över.

För att förhindra översvämning rekommenderas rensning av hängrännor.

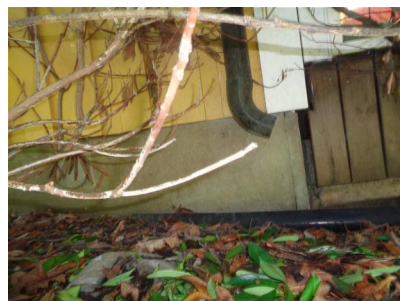
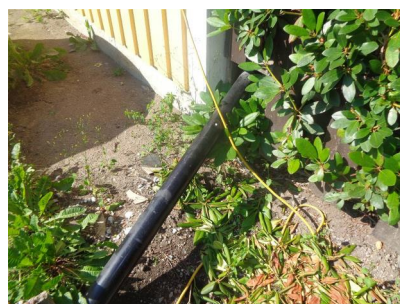
Stuprör är inte anslutna till markledning, leds delvis idag bort med rör ovan mark.

Stuprör som inte är anslutet till markledning kan medföra en ökad fuktbelastning på grundmur/sockel som i sin tur kan leda till fuktrelaterade skador.

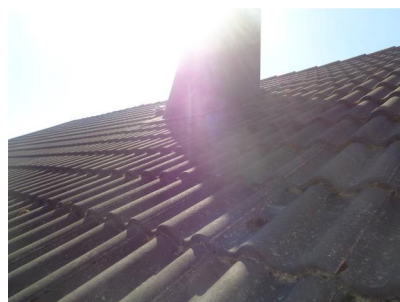
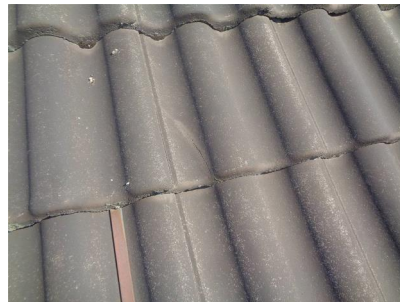
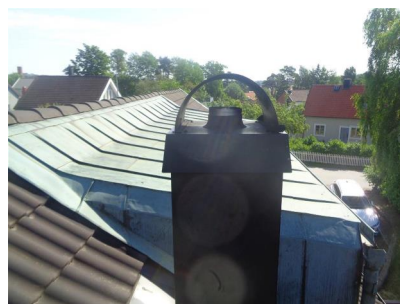
Äldre plåtdetaljer på yttertaket är delvis inte utbytta i samband med takrenoveringen.  
Plåttaket är äldre.  
Trasig takpanna noteras vidnock.  
Underhållsbehov av vindskivor/takfot/taksprång noteras.

Detta kan leda till fuktskador i bakomliggande konstruktioner.

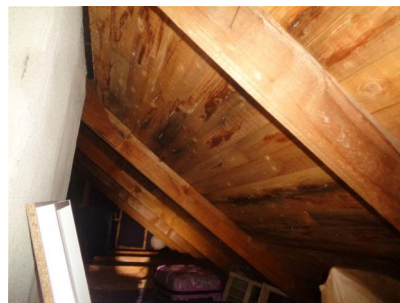
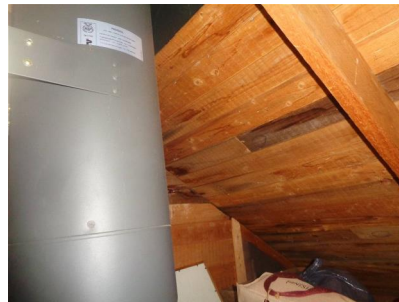
Mikrobiell påväxt/missfärgningar finns på underlagstaket.

Fuktkvoten uppmättes mellan 7-8%

Trots att fuktmätningen gav fuktvärden under kritisk fuktnivå finns mikrobiell påväxt/missfärgningar på underlagstaket. Detta kan vara ett tecken på att vinden tillförs fukt inifrån bostaden och/eller uteluften/inläckage.

Vi rekommenderar en fördjupad undersökning för att bedöma orsak och omfattning.

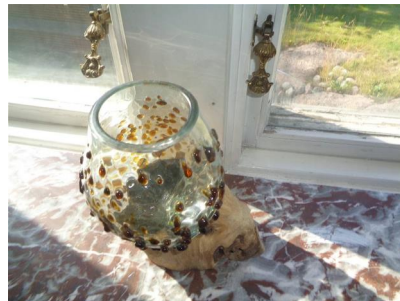
Kondensspår på fönster.

Kondensspår på fönstrens insida tyder på att bostadens allmänventilation är bristfällig. Observera att besiktning av bostadens ventilationssystem inte har ingått i uppdraget.

Vi rekommenderar en fördjupad undersökning för att bedöma orsak och omfattning.

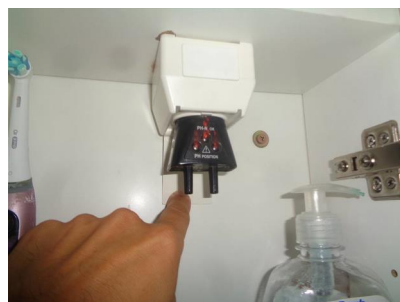
Funktionskontroll av jordade eluttag.

Vid stickprovskontroll av jordade eluttag noterades felkoppling i uttag.

Kontakta en elektriker för kontroll och åtgärd.

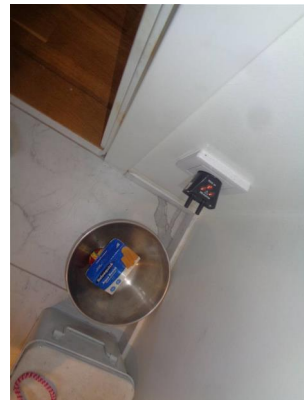
Funktionskontroll av jordade eluttag.

Vid stickprovskontroll av jordade eluttag noterades felkoppling i uttag ovan stengolv.

Kontakta en elektriker för kontroll och åtgärd.

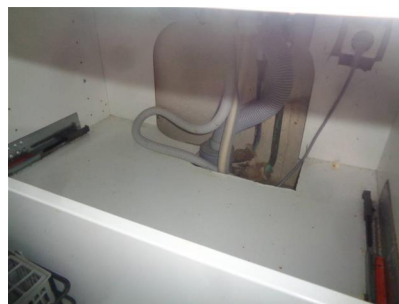
Fuktskydd saknas i diskbänksskåp och upphängningsbygel på spillvattenledningen från diskmaskinen.

Utan fuktskydd är det svårt att upptäcka läckage från rörledningar. Vatten kan då tränga in i omkringliggande konstruktioner och orsaka fuktskador.

För att upptäcka eventuella läckage, installera ett fuktskydd.

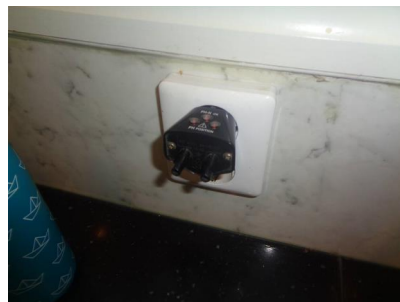
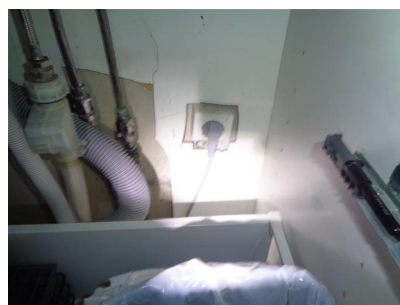
Funktionskontroll av jordade eluttag.

Vid stickprovskontroll av jordade eluttag noterades felkoppling i uttag. Bristfällig eluttag noterades i diskbänkskåpet trådar synliga.

Kontakta en elektriker för kontroll och åtgärd.

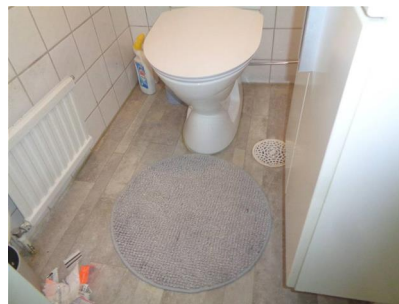
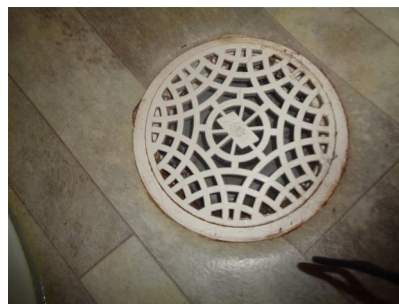
Våtutrymmet har äldre yt-/tätskikt.  
Rör genomföringar finns i golv i utrymmet.  
Mindre skada noteras i våtrumsmattan vid golvbrunnen.

Eftersom funktionen, som innebär att ytskiktet/tätskiktet ska vara vattentätt, kan vara nedsatt finns en ökad risk att vatten tränger igenom ytskiktet/tätskiktet med vattenskador i omkringliggande konstruktioner som följd.

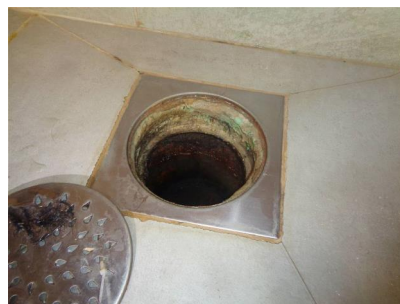
Äldre golvbrunn av gjutjärn är inte utbytt i samband med renovering och ligger för nära vägg.

Risk finns att det nya tätskiktet inte har kunnat anslutas till golvbrunnen på ett riktigt sätt, vilket kan leda till fuktskador i omkringliggande konstruktioner.

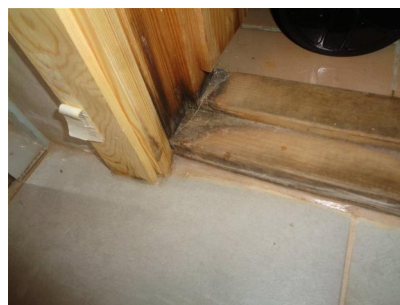
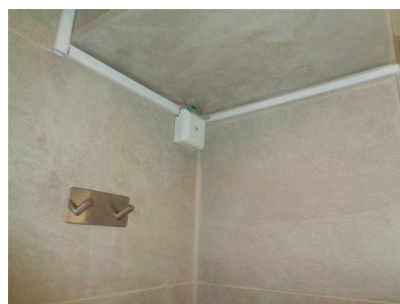
Förhöjda fuktindikationer/fuktkvot uppmättes i vägg/tröskel mot bastun.

Bristfällig el noteras

Vi rekommenderar en fördjupad undersökning för att bedöma orsak och omfattning.
