# Besiktningsprotokoll

Anticimex Överlåtelsebesiktning Nivå 2 i samarbete med Länsförsäkringar  
Fastighetsförmedling

| Fastighetsadress:<br>Parkpromenaden 3 | |

| Besiktningsdatum:<br>2026-08-24 | Protokollnummer:<br>69880315 |

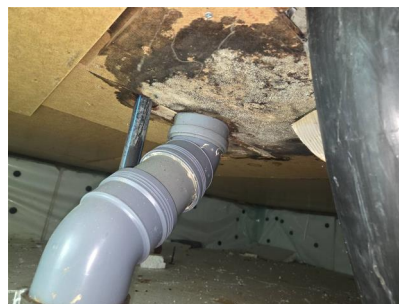
##### Utvändigt / Varmgrund

Följande noteras i varmgrunden

- äldre och vid besiktningstillfället torra missfärgningar/fuktfläckar på trossbotten.

Vid kontroll av konstruktionen i kryppgrund uppmättes fuktvärden under kritisk fuktnivå för mikrobiell tillväxt.  
Fuktkvoten uppmättes till 9%

Rekommenderas att ta bort skadat/missfärgat material samt kontrollera efter eventuella följdskador

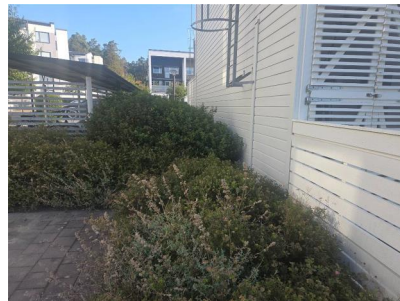
### Utvändigt / Markförhållanden

Växter finns i anslutning till byggnaden.

När det finns rabatter och växter nära byggnaden finns risk att fukt stannar kvar i väggarna. Detta kan i sin tur orsaka invändiga fuktskador. Växternas rötter kan också skada grundmuren och sätta dräneringsledningen ur funktion.

Området närmast huset rekommenderas att vara fritt från växtlighet.

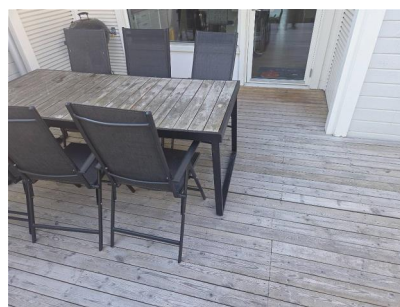
### Utvändigt / Altan

Inget att notera.

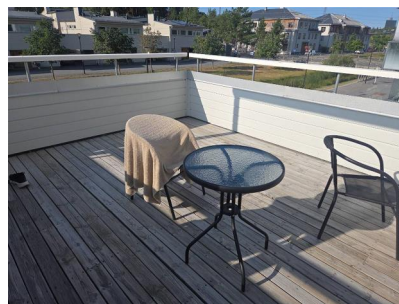
### Utvändigt / Balkong

Då altan döljer tätskiktet på balkongen är den inte besiktigad tillfullo. Rekommenderas att framtida köpare delar upp trallen i sektioner för att i framtiden kunna lyfta så att det går att kontrollera/rengöra pappbeläggning

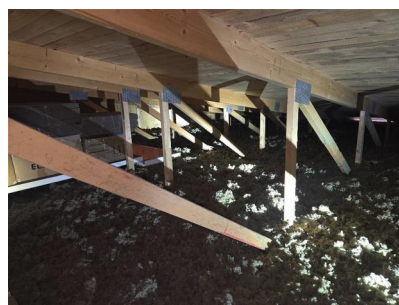
### Utvändigt / Vind

Vid kontroll av vinden uppmättes fuktvärden under kritisk fuktnivå för mikrobiell tillväxt och en normal lukt upplevdes. Fuktkvoten i underlagstak/takbjälkar uppmättes till 8%.

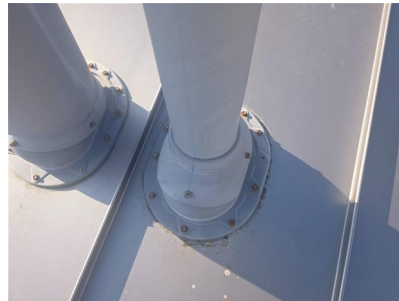
### Utvändigt / Tak

Yttertaket ser till största delen bra ut, dock noteras infästnings skruvar är rostiga samt en saknas.  
Då skruvar är rostiga samt saknas finns risk för eventuella inläckage.  
Rekommenderas att byta skruvar

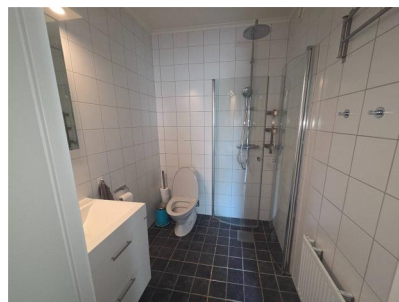
### Entréplan / Dusch/Toalett

Våtutrymmet har äldre yt-/tätskikt.

Eftersom funktionen, som innebär att ytskiktet/tätskiktet ska vara vattentätt, kan vara nedsatt finns en ökad risk att vatten tränger igenom ytskiktet/tätskiktet med vattenskador i omkringliggande konstruktioner som följd.

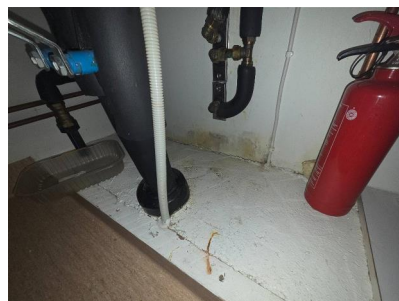
### Entréplan / Teknikrum

Missfärgning på vägg under fjärrvärmecentralen ( se även punkten varmgrund)

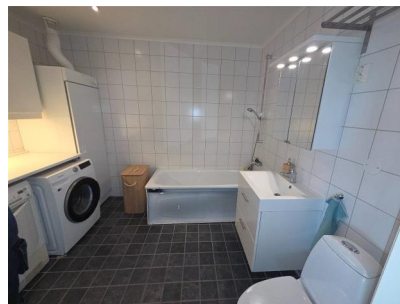
### Övre plan / Badrum/Wc/ tvättstuga

Våtutrymmet har äldre yt-/tätskikt.  
- rörgenomföring i golvet

Eftersom funktionen, som innebär att ytskiktet/tätskiktet ska vara vattentätt, kan vara nedsatt finns en ökad risk att vatten tränger igenom ytskiktet/tätskiktet med vattenskador i omkringliggande konstruktioner som följd.
