# Besiktningsprotokoll

Anticimex Överlåtelsebesiktning Nivå 2 i samarbete med Länsförsäkringar  
Fastighetsförmedling

| Fastighetsadress:<br>Klockargränd 6 | |

| Besiktningsdatum:<br>2026-08-18 | Protokollnummer:<br>69870961 |

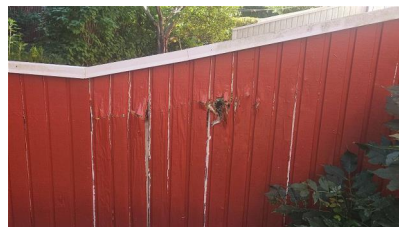
Altaner har ett normalt slitage, insynsskyddet på baksidan har rötskador.

Rekommenderas att byta rötskadat trä och måla i förebyggande syfte.

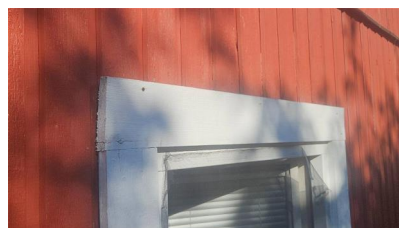
Överbleck saknas ovan fönster på entréplan och souterrängplanet.

Avsaknad av bleck ovanför fönster medför en ökad risk för att vatten kan rinna in och orsaka fuktrelaterade skador i omkringliggande konstruktioner.

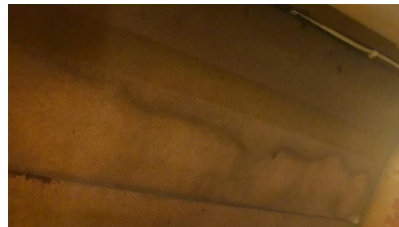
Underlagstaket består av träfiberskivor.

Eftersom underlagstaket består av träfiberskivor utan yttre täckning av papp under takbeklädnaden, finns risk vid ogynnsam väderlek att regnvatten/snö tränger in i skivskarvar med läckage på vindsutrymmet som följd. Några fuktrosor finns på underlagstaket, inga avvikande fuktindikeringar uppmättes i fuktrosorna.

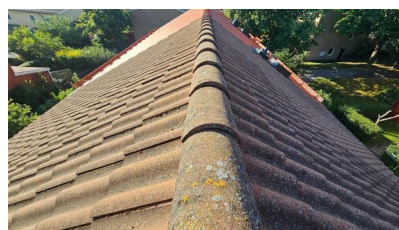
Yttertaket är äldre.

Takpannor, plåtdetaljer och träfiberskivor har enligt vår bedömning en begränsad livslängd. Eftersom husets taktäckning är äldre har det ett minskat motstånd mot vatteninträngning. Detta i sin tur kan leda till fuktskador på träläkt och vidare ner i underliggande konstruktioner.

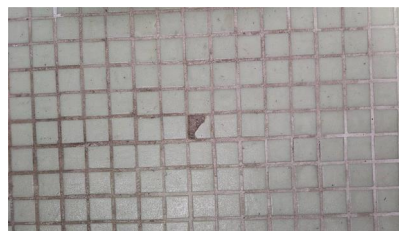
Våtutrymmet har äldre yt-/tätskikt.

- Rörgenomföring i golv.
- Enstaka trasiga mosaikplattor.
- Lågpunkter finns i golvfallet.

Eftersom funktionen, som innebär att ytskiktet/tätskiktet ska vara vattentätt, kan vara nedsatt finns en ökad risk att vatten tränger igenom ytskiktet/tätskiktet med vattenskador i omkringliggande konstruktioner som följd.

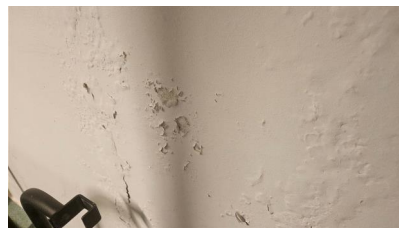
Puts- och färgsläpp finns på källarväggar i hobbyrummet

Puts- och färg som släppt från underlaget invändigt på källarytterväggarna är ett tecken på att källarens utvändiga fuktskydd inte längre fungerar tillfredsställande. Där färgen släppt noterades förhöjda fuktindikeringar.

För att åtgärda detta måste källarens utvändiga fuktskydd förbättras. Läs Anticimex faktablad om källare för tips och råd.

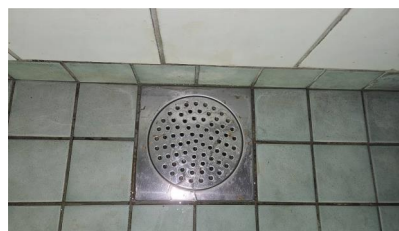
Våtutrymmet har äldre yt-/tätskikt.

-Brunnen är monterad nära vägg, brunnen byttes ej vid tidigare renovering

Eftersom funktionen, som innebär att ytskiktet/tätskiktet ska vara vattentätt, kan vara nedsatt finns en ökad risk att vatten tränger igenom ytskiktet/tätskiktet med vattenskador i omkringliggande konstruktioner som följd.
