# Besiktningsprotokoll

Anticimex Överlåtelsebesiktning Nivå 2 i samarbete med Länsförsäkringar  
Fastighetsförmedling

| Fastighetsbeteckning:<br>Gaffeln 13 | |

| Besiktningsdatum:<br>2026-08-24 | Protokollnummer:<br>69875406 |

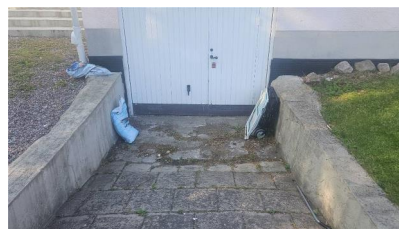
Marken lutar mot huset vid garaget

-Utvändigt vid garaget finns en brunn, det är viktigt med noggrant underhåll i form av rengöring/rensning för att förhindra stopp.

Detta innebär en ökad fuktbelastning mot grunden vilket i sin tur kan orsaka fuktskador i huset.

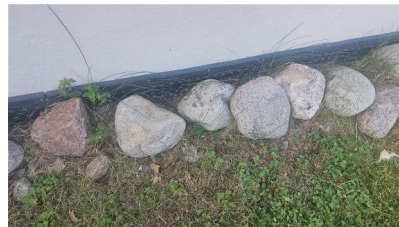
Utvändigt fuktskydd ligger oskyddat ovan mark.

Risk finns att det utvändiga fuktskyddet skadas och funktionen försämras.

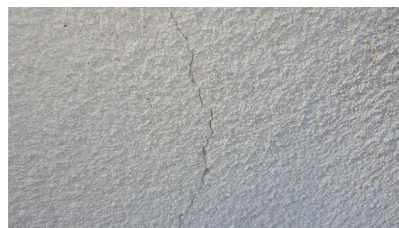
Några få mindre sprickor finns i fasaden.

Detta bedöms inte bero på eller lett till några skador i bakomliggande konstruktioner.

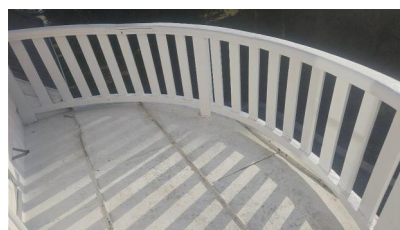
Plåten och balkongräcket har ett målning/ underhållsbehov.

För att förlänga livslängden så rekommenderas det att måla/ underhålla.

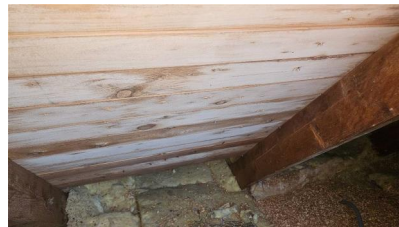
Vinden är delvis tilläggsisolerad och uppvärmningssystem har bytts till bergvärme. Eftersom vindsbjälklaget tilläggsisolerats och uppvärmning bytts så har klimatet på vinden förändrats, framförallt på vintertid.

Vid kontroll av konstruktion så uppmättes fuktvärden under gränsvärdet för mikrobiell tillväxt.

Fuktkvoten i underlagstak/takbjälkar uppmättes till 8 %, gränsvärdet för mikrobiell tillväxt är 17 % vilket motsvarar en relativ luftfuktighet på 75 %.

Den upptäckta mikrobiella påväxten på underlagstaket är ett tecken på att vinden har tillförts eller tillförs fukt inifrån bostaden. Observera att besiktning av bostadens ventilationssystem inte har ingått i uppdraget.

Det finns några fuktrosor som bedöms vara från innan takomläggningen, inga avvikande fuktindikeringar uppmättes i fuktrosorna.

För att komma tillrätta med detta kan fukttillförseln inifrån bostaden behöva minskas. Det kan göras genom att ventilationen i bostaden förbättras samt att eventuella otätheter i vindsbjälklaget (tak-/väggvinklar, taklucka med mera) tätas. Läs Anticimex faktablad om oppvärmda vindsutrymmen för tips och råd.

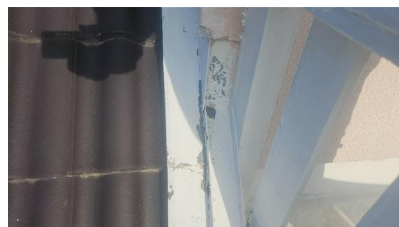
Plåtdetaljer som inte byttes vid takomläggningen har ett målning/underhållsbehov.

Det rekommenderas att måla/ underhålla plåtdetaljer i förebyggande syfte.

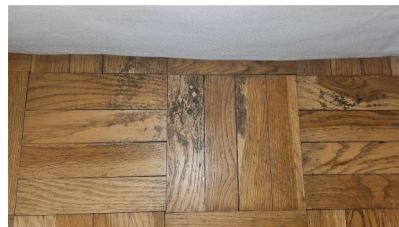
Fuktros finns på golvet.

Beror på övernattningsväxter enligt fastighetsägaren. Detta bedöms inte lett till några skador i bakomliggande konstruktioner. Inga avvikande fuktindikeringar uppmättes.

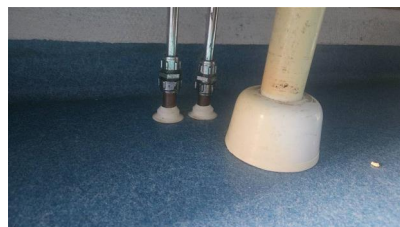
Våtutrymmet har äldre yt-/tätskikt.

-Rör genomföring i golv.

-Golvfallet är bristfälligt utanför badkarsdelen.

Eftersom funktionen, som innebär att ytskiktet/tätskiktet ska vara vattentätt, kan vara nedsatt finns en ökad risk att vatten tränger igenom ytskiktet/tätskiktet med vattenskador i omkringliggande konstruktioner som följd.

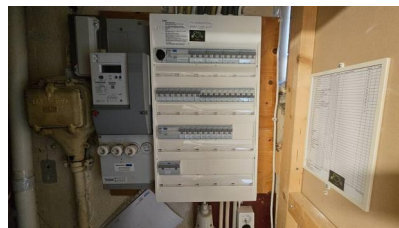
Jordfelsbrytare finns installerad i el-centralen, gruppförteckning finns.
