# Besiktningsprotokoll

Anticimex Överlåtelsebesiktning Nivå 2 i samarbete med Länsförsäkringar  
Fastighetsförmedling

| Fastighetsbeteckning:<br>Tidvattnet 16 | |

| Besiktningsdatum:<br>2026-09-14 | Protokollnummer:<br>69943234 |

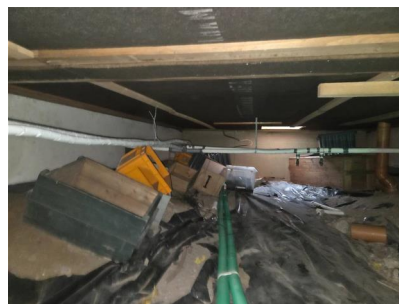
Krypgrunden är en riskkonstruktion

- markplast täcker bristfälligt
- organiskt material på mark

Vid kontroll av konstruktionen i krypgrund uppmättes fuktvärden under kritisk fuktnivå för mikrobiell tillväxt och normal lukt upplevdes.

Golvbjälklaget ovan den uteluftsventilerade krypgrunden riskerar att drabbas av fuktskador på grund av naturlig fuktpåverkan. Detta kan i sin tur leda till mikrobiella skador (angrepp av mikroorganismer) som kan leda till att mikrobiell lukt sprids till boendemiljön.

Fuktkvoten uppmättes till 14 %.

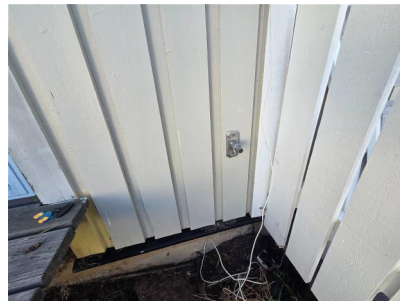
Vattenutkastaren är inte frostsäker.

När vattenutkastaren inte är frostsäker ökar risken för att den ska frysa sönder och orsaka vattenskada.

Byt till självdränerande vattenutkastare vilket innebär att den är frostsäker.

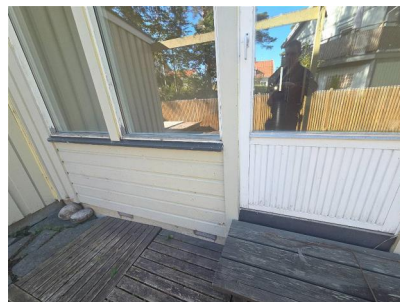
Fönster/dörrar är i behov av målning/underhåll.

Fönster/dörrar och karmar där målningsbehov finns riskerar att få fukt- och rötskador på grund av sämre vattenavvisande förmåga.

För att öka livslängden på fönster rekommenderas målning och underhåll.

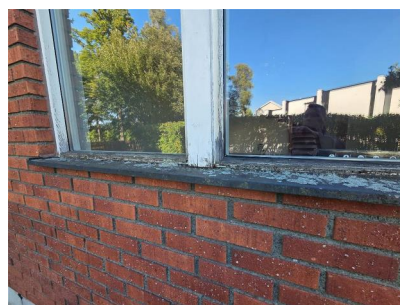
Ett fönsterbleck på entréplan lutar fel.

Eftersom fönsterblecken lutar åt fel håll finns risk att vatten rinner in i väggen vilket i sin tur kan leda till fuktskador i väggkonstruktionen.

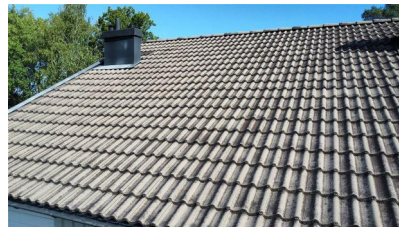
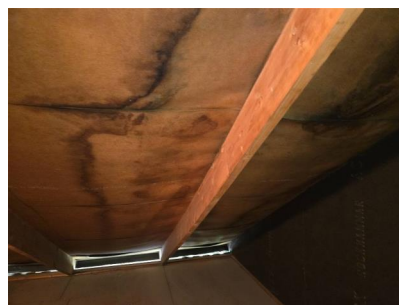
Yttertaket är besiktigat via drönare.

Yttertaket på huvudbyggnaden samt farstukvisten är äldre och har passerat sin tekniska livslängd, takbyte rekommenderas

Takpannor, plåtdetaljer och träfiberskivor har enligt vår bedömning en begränsad livslängd. Eftersom husets taktäckning är äldre har det ett minskat motstånd mot vatteninträngning. Detta i sin tur kan leda till fuktskador på träläkt och vidare ner i underliggande konstruktioner.

På vinden noteras följande

- underlagstaket består av träfiberskivor som har fuktfläckar/missfärgningar, förhöjda fuktindikationer noteras

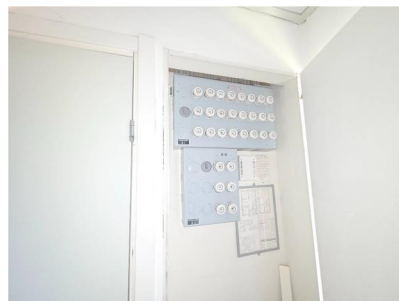
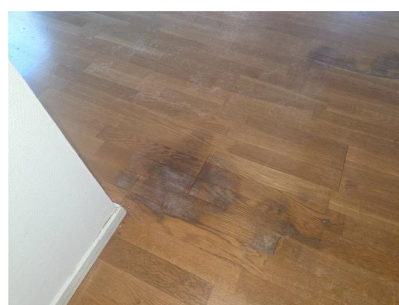
Baracudatak finns i hela övre plan.

Innertak av plast, sk Barracudatak är ur brandsynpunkt riskkonstruktioner med bl a snabbt brandförlopp och kraftig rökutveckling.

Äldre och vid beiktningstillfället torra fuktfläckar/missfärgningar noteras på golv/väggar/innertak .

Huset är i behov av ytskitsrenoveringar.

I samband med framtida ytskitsrenoveringar rekommenderas att kontrollera ifall bakomliggande skador finns.

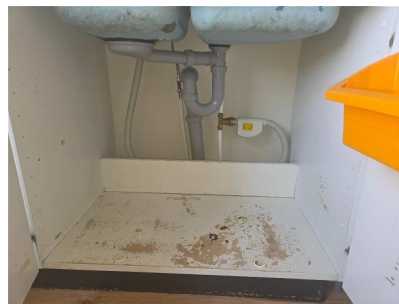
Fuktskydd saknas i diskbänksskåp och under kyl/frys

Utan fuktskydd är det svårt att upptäcka läckage från rörledningar. Vatten kan då tränga in i omkringliggande konstruktioner och orsaka fuktskador.

För att upptäcka eventuella läckage, installera ett fuktskydd.

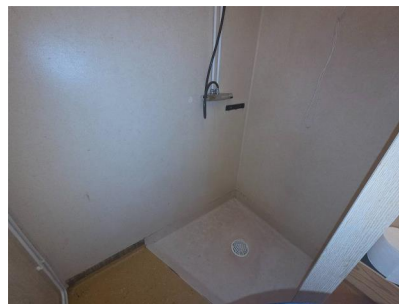
Våtutrymmet har äldre yt-/tätskikt.

- sprickor i plastmattan
- mekanisk frånluft saknas ( se även punkten allmänt hela huset)
- äldre golvbrunn ( se även punkten allmänt hela huset)

Utrymmet är äldre och har passerat tiden för sin tekniska livslängd.

Renovering av utrymmet rekommenderas. Kontakta en behörig våtrumsentreprenör för en renovering. I samband med renoveringen bör omkringliggande konstruktioner kontrolleras för att upptäcka eventuella följdskador.

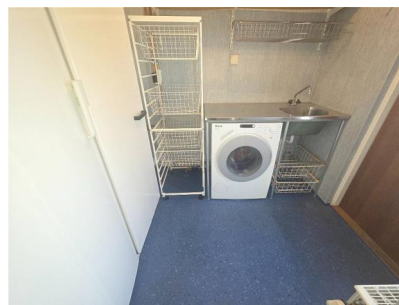
Våtutrymmet har äldre yt-/tätskikt.

- plastmattan har släppt från underlaget vid golvbrunn
- golvbrunn ligger för nära väggen
- mekanisk frånluft saknas ( se även punkten allmänt hela huset)
- golvbrunn är äldre ( se även punkten allmänt hela huset)
- rörgenomföring i golvet

Utrymmet är äldre och har passerat tiden för sin tekniska livslängd.

Renovering av utrymmet rekommenderas. Kontakta en behörig våtrumsentreprenör för en renovering. I samband med renoveringen bör omkringliggande konstruktioner kontrolleras för att upptäcka eventuella följdskador.

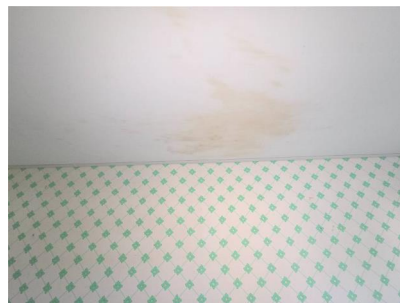
Missfärgning i underlagstak ( se även punkten tak/vind)

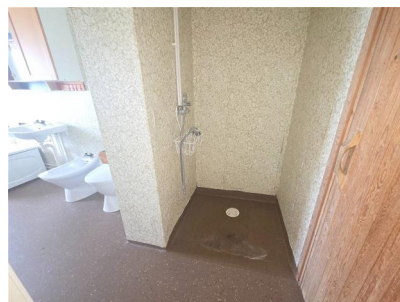
Våtrummet har äldre yt-/tätskikt.  
- svartmöggel på väggen i duschen  
- äldre golvbrunn ( se även punkten allmänt hela huset)  
- mekanisk frånluft saknas ( se även punkten allmänt hela huset)  
- rörgenomföring i väggen

Utrymmet är äldre och har passerat tiden för sin tekniska livslängd.

Renovering av utrymmet rekommenderas. Kontakta en behörig våtrumsentreprenör för en renovering. I samband med renoveringen bör omkringliggande konstruktioner kontrolleras för att upptäcka eventuella följdskador.
