# Besiktningsprotokoll

Anticimex Överlåtelsebesiktning Nivå 2 i samarbete med Länsförsäkringar  
Fastighetsförmedling

| Fastighetsadress:<br>Götavägen 4 | |

| Besiktningsdatum:<br>2026-10-05 | Protokollnummer:<br>69965597 |

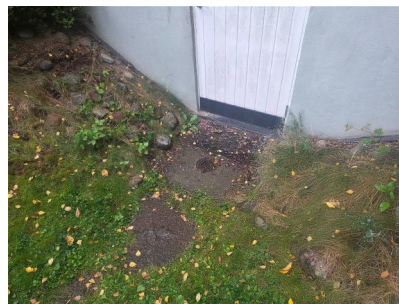
Marken lutar mot huset.

- brunn finns utanför källardörr (viktigt att regelbundet rensa brunnen för att motverka stopp)

Detta innebär en ökad fuktbelastning mot grunden vilket i sin tur kan orsaka fuktskador i huset.

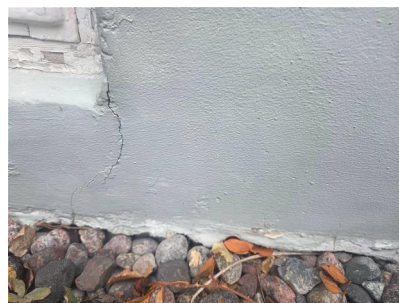
Då altan döljer del av sockeln är den inte besiktigad tillfullo. Av det som gått att besiktiga noteras  
- små tunna sprickor  
Rekommenderas att laga sprickorna

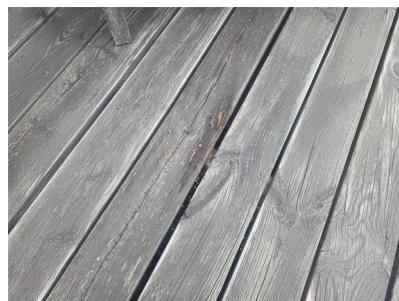
Altan har ett normalt underhållsbehov, lokala rötskador noteras

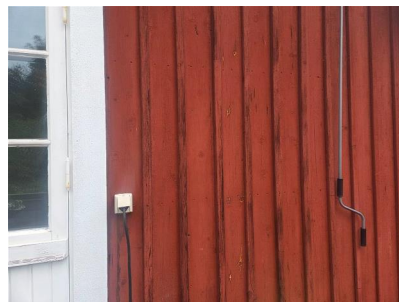
Fasadpanelen är i varierande grad behov av målning/underhåll.  
- fasaden är skarvad

Fasadbeklädnad och träkonstruktioner där målningsbehov finns riskerar att få fukt- och rötskador på grund av sämre vattenavvisande förmåga. För att öka livslängden på fasadbeklädnaden rekommenderas målning och underhåll.

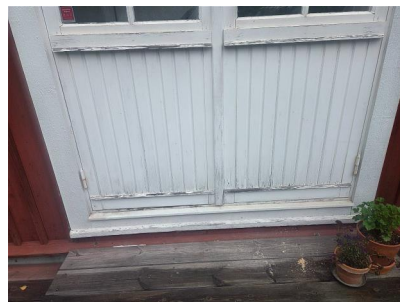
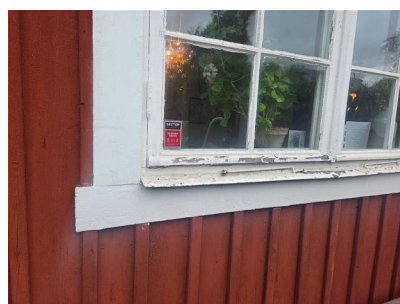
Fönster/dörrar är i varierande grad behov av målning/underhåll. Fönster/dörrar och karmar där målningsbehov finns riskerar att få fukt- och rötskador på grund av sämre vattenavvisande förmåga.

Överbleck saknas ovan fönster.

Avsaknad av bleck ovanför fönster medför en ökad risk för att vatten kan rinna in och orsaka fuktrelaterade skador i omkringliggande konstruktioner.

För att öka livslängden på fönster rekommenderas målning och underhåll.

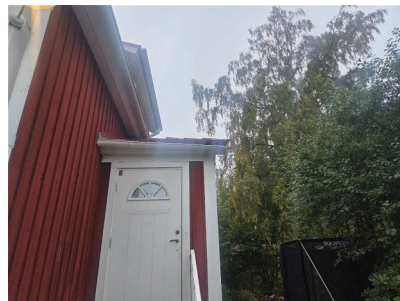
Stuprör saknas på farstukvisten. Eftersom stuprör saknas utsätts fasaden och grunden för ökad fuktbelastning, vilket i sin tur kan leda till fuktskador i bakomliggande konstruktioner.

Montera stuprör.

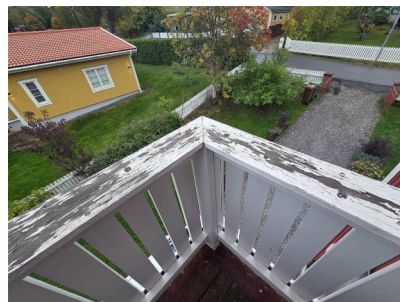
Balkongräcke och träkonstruktioner är i behov av målning/underhåll.

- äldre plåtbläggning med färgsläpp
- balkongdörr kärvar att stänga

Äldre plåtbläggning, balkongräcke och träkonstruktioner där målningsbehov finns riskerar att få fukt- och rötskador på grund av sämre vattenavvisande förmåga.

För att öka livslängden på balkongen rekommenderas målning och underhåll.

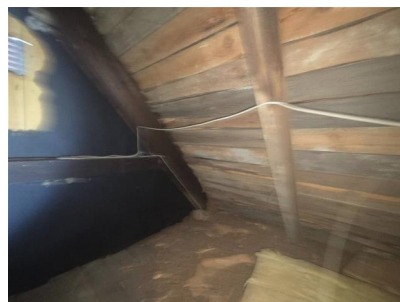
Äldre mikrobiell påväxt noteras på underlagstaket

- bedöms vara sedan innan man förbättrade ventilationen
  - äldre och vid beiktningstillfället torra fuktfläckar noteras på underlagstaket ( viktigt att fortsätta hålla koll på sin vind efter förändringar, man kan med fördel markera fuktfläckar för att lättare se om dom förändras)
  - vindslucka är otät ( rekommenderas att täta vindsluckan)
- Vid kontroll av vinden uppmättes fuktvärden under kritisk fuktnivå för mikrobiell tillväxt och en normal lukt upplevdes.  
Fuktkvoten i underlagstak/takbjälkar uppmättes till 10 %.

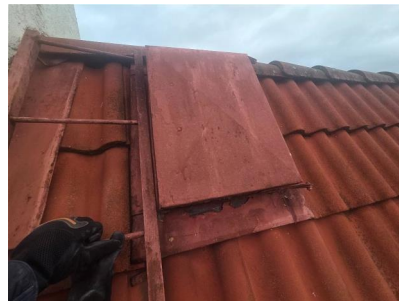
Yttertaket är besiktigt från takstege

Delar av yttertaket är äldre.

- äldre plåtdetaljer
- nockband saknas
- mindre putssläpp på skorsten

Takpannor, plåtdetaljer och underlagspapp har enligt vår bedömning en begränsad livslängd. Eftersom husets taktäckning är äldre har det ett minskat motstånd mot vatteninträngning. Detta i sin tur kan leda till fuktskador på träläkt och vidare ner i underliggande konstruktioner.

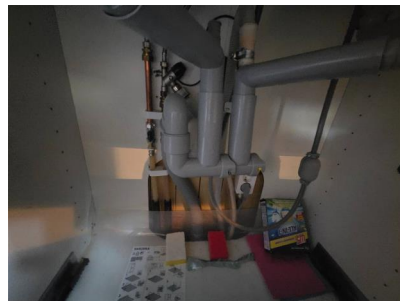
Fuktskydd finns i diskbänksskåp och under diskmaskin men är felmonterat

Utan ett rätt monterat fuktskydd är det svårt att upptäcka läckage från rörledningar. Vatten kan då tränga in i omkringliggande konstruktioner och orsaka fuktskador.

För att upptäcka eventuella läckage, installera ett fuktskydd.

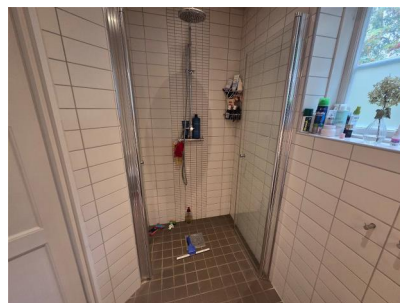
Våutrymmet har äldre yt-/tätskikt.  
- bristfälligt golvfall

Eftersom funktionen, som innebär att ytskiktet/tätskiktet ska vara vattentätt, kan vara nedsatt finns en ökad risk att vatten tränger igenom ytskiktet/tätskiktet med vattenskador i omkringliggande konstruktioner som följd.

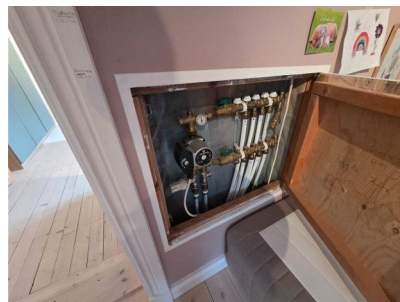
Golvvärmefördelare saknar vattentät botten och vattenlarm. Rekommenderas att installera ett vattenlarm för att upptäcka eventuella smygläckage

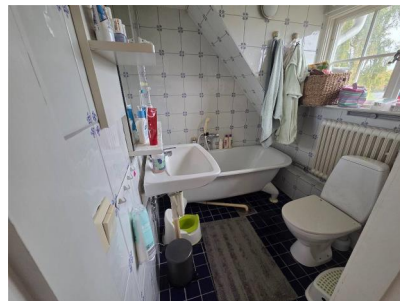
Våtrum har äldre yt och tätskikt

- fogsläpp och klinker har rest på sig
- bristfälligt golvfall
- mekanisk frånluft fungerar bristfälligt

Utrymmet är äldre och har passerat tiden för sin tekniska livslängd. Inom en rimlig framtid bör utrymmet bli föremål för renovering. I samband med renovering bör omkringliggande/ underliggande konstruktioner kontrolleras för att upptäcka eventuella följdskador.

Eftersom funktionen, som innebär att ytskiktet/tätskiktet ska vara vattentätt, kan vara nedsatt finns en ökad risk att vatten tränger igenom ytskiktet/tätskiktet med vattenskador i omkringliggande konstruktioner som följd.

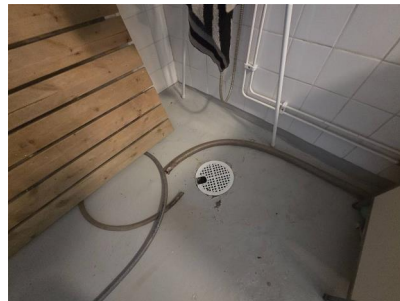
Äldre gjutjärnsbrunn ( se även punkten allmänt hela huset)

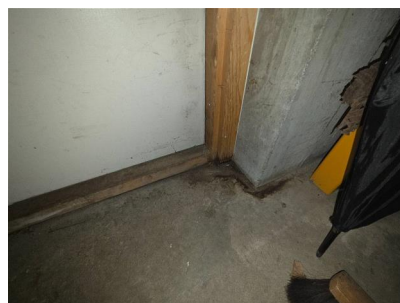
Mindre fuktuppsug på trädetaljer noteras vid källardörren ( se även punkten utvändigt markförhållande)
