# Besiktningsprotokoll

Anticimex Överlåtelsebesiktning Nivå 2 i samarbete med Länsförsäkringar  
Fastighetsförmedling

| Fastighetsadress:<br>Rådanvägen 49 | |

| Besiktningsdatum:<br>2026-09-29 | Protokollnummer:<br>69972258 |

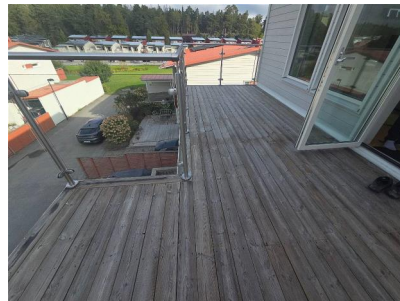
### Utvändigt / Terrass

Då trallen inte gick att lyfta på så har pappbeläggning inte gått att besiktiga tillfullo.

Rekommenderas att en framtida köpare delar upp trallen i sektioner så man kan lyfta på trallen och kontrollera/rengöra

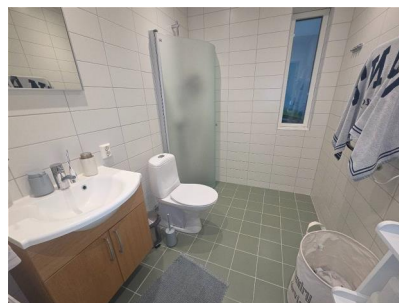
### Entréplan / Dusch/Toalett

Våtutrymmet har äldre yt-/tätskikt.  
- klämringen glipar  
- mindre tunna sprickor noteras i kaklet( se lämnade upplysningarna)

Eftersom funktionen, som innebär att ytskiktet/tätskiktet ska vara vattentätt, kan vara nedsatt finns en ökad risk att vatten tränger igenom ytskiktet/tätskiktet med vattenskador i omkringliggande konstruktioner som följd.

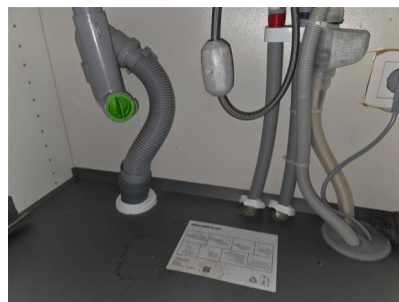
### Entréplan / Kök

Fuktskydd finns i diskbänksskåp men är inte helt tätt runt rör.

Utan ett tätt fuktskydd är det svårt att upptäcka läckage från rörledningar. Vatten kan då tränga in i omkringliggande konstruktioner och orsaka fuktskador.

För att upptäcka eventuella läckage, täta fuktskydd

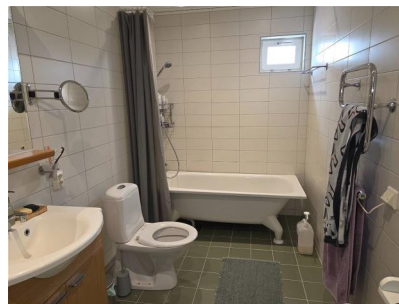
### Mellan plan / Badrum/Wc

Våtutrymmet har äldre yt-/tätskikt.  
- fönster är olämpligt placerat ovanför badkar

Eftersom funktionen, som innebär att ytskiktet/tätskiktet ska vara vattentätt, kan vara nedsatt finns en ökad risk att vatten tränger igenom ytskiktet/tätskiktet med vattenskador i omkringliggande konstruktioner som följd.
