# Besiktningssprotokoll

Anticimex Överlåtelsebesiktning Nivå 2 i samarbete med Länsförsäkringar  
Fastighetsförmedling

Fastighetsbeteckning: Tvååker 14:100	
Fastighetsägare: René & Rune Skarphagen	
Fastighetsadress: Lalatoftsvägen 17	
Postnummer: 432 77	Ort: Tvååker

Besiktningdatum: 2023-08-28	Protokollnummer: 67661346
Temperatur: 20 °C	Väderlek: Sol
Tekniker: Sofia Gunnarsson	
E-post: sofia.gunnarsson@Anticimex.se	
Kontor: Halmstad	
Närvarande: Rune Skarphagen, fastighetsägare

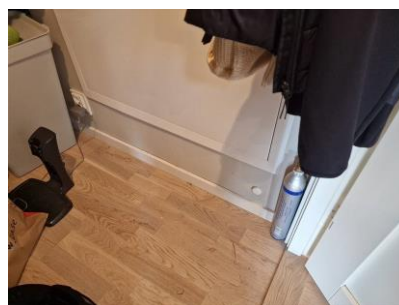
- Skvallerröret från golvvärmerörens plåtskåp leder ut till trappförrådet.  
Viktigt att tänka på är att utrymmet inte har något tätskikt.

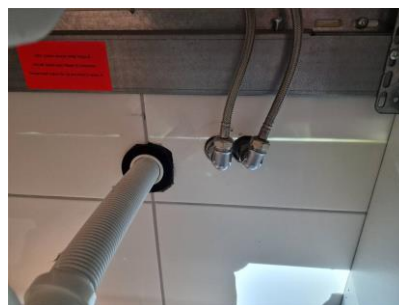
Väggbeklädnaden är otät vid rör genomföringar under handfatet.

De otäta rör genomföringarna i väggbeklädnaden medför att vatten kan tränga ner i bakomliggande konstruktioner med fukt skador som följd. Detta kan i sin tur leda till mikrobiella skador.

Vid fuktindikering i utrymmet kunde inga förhöjda indikationer påvisas.

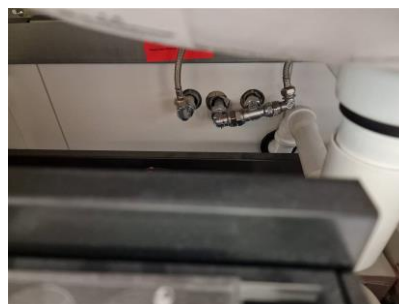
Väggbeklädnaden är otät vid rör genomföringar under handfatet.

De otäta rör genomföringarna i väggbeklädnaden medför att vatten kan tränga ner i bakomliggande konstruktioner med fukt skador som följd. Detta kan i sin tur leda till mikrobiella skador.

Vid fuktindikering i utrymmet kunde inga förhöjda indikationer påvisas.
