Anticimex Överlåtelsebesiktning Nivå 2 i samarbete med Länsförsäkringar
Fastighetsförmedling

Fastighetsbeteckning: Bläshammar 5:6	
Fastighetsägare: Jim Canerstam & Cecilia Nohlström	
Fastighetsadress: Bäckåkersvägen 3	
Postnummer: 432 48	Ort: Varberg

Besiktningdatum: 2022-11-16	Protokollnummer: 67285770
Temperatur: 8 °C	Väderlek: Molnigt
Tekniker: Sofia Gunnarsson	
E-post: sofia.gunnarsson@Anticimex.se	
Kontor: Halmstad	
Närvarande: Jim Canerstam, fastighetsägare Cecilia Nohlström, fastighetsägare

Överlåtelsebesiktning nivå 2

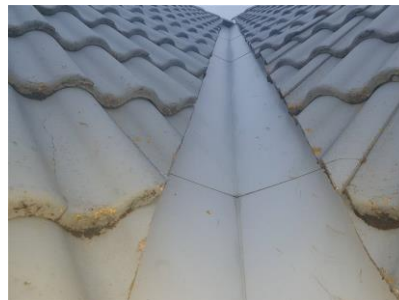
Utvändigt / Tak

En sprucken takpanna finns åt väster och på några takpannor syns ytliga sprickor.

En takpanna är sprucken vilket rekommenderas att man åtgärdar.

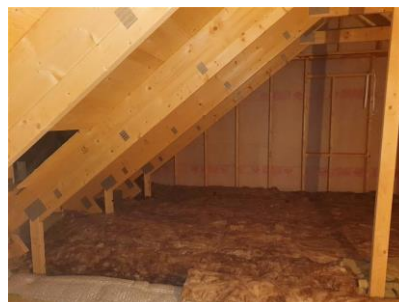
Utvändigt / Vind

Fuktkvoten uppmättes i underlagstaket och takstolar till 14-15 %.

Det finns risk för mikrobiell tillväxt om den relativa fuktigheten (RF) i den omgivande luften är över 75 %. I furuvirke motsvarar det en fuktkvot (FK) på 17 %.

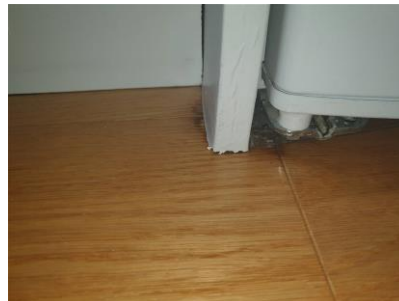
Entréplan / Kök/ Matplats

En missfärgning finns i golvet och en formförändring finns i skåpskivan vid kylskåpet.

Inga förhöjda fuktindikationer kunde påvisas.

Det rekommenderas att kontakt tas med fackman för kontroll av orsak till och omfattning av de missfärgningar och som noterats samt för bedömning av lämpliga åtgärder.

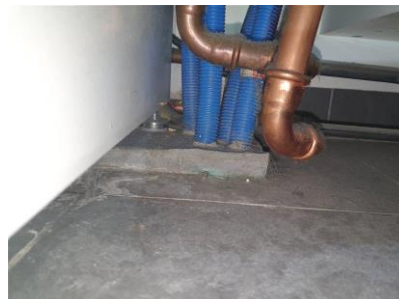
Entréplan / Tvättstuga

Tätskiktets anslutning går inte att se i golvbrunnen då det är täckt av sättbruk.

Rör genomföringar finns i golvet via en klack.

När rör genomföringar finns i golv är det en avvikelse från då gällande branschregler. Om dessa regler och anvisningar inte följs och en skada inträffar riskerar man att få en nedsatt eller utebliven skadeersättning från sitt försäkringsbolag (villahem).

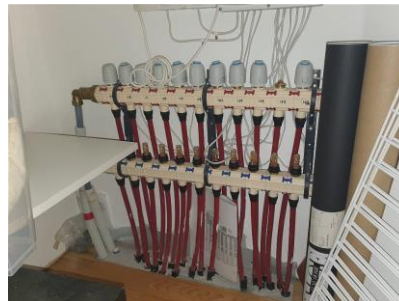
Entréplan / Förråd

Golvvärmerörens slits saknar vattentät botten.

En rörsplits ska ha en vattentät botten och vara försedd med skvallerrör. När det saknas ökar risken för att ett läckage inte upptäcks i tid. Det kan leda till fuktskador i omkringliggande konstruktioner.

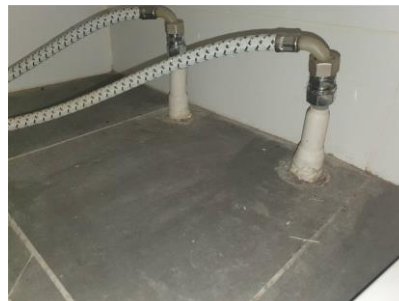
Entréplan / Dusch/ Toalett

Tätskiktets anslutningar går inte att se i golvbrunnarna då de är täckta av sättbruk.

Rör genomföringar finns i golvet under badkaret och vid toalettstolen.

När rör genomföringar finns i golv är det en avvikelse från då gällande branschregler. Om dessa regler och anvisningar inte följs och en skada inträffar riskerar man att få en nedsatt eller utebliven skadeersättning från sitt försäkringsbolag (villahem).

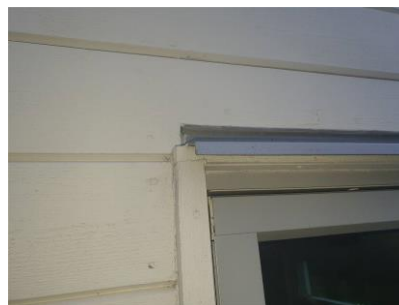
Utvändigt / Fönster / Dörrar

Överblecken på fönster och dörr täcker inte hela fönster- och dörrfodret.

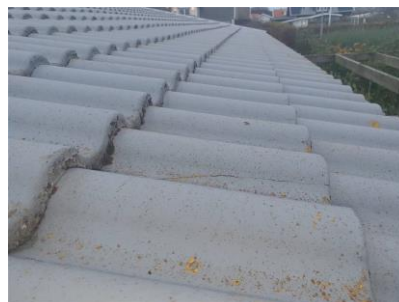
Utvändigt / Tak

Ytlig spricka finns i betongpanna.
