# Besiktningssprotokoll

Anticimex Överlåtelsebesiktning Nivå 2 i samarbete med Länsförsäkringar  
Fastighetsförmedling

Fastighetsbeteckning: Nygård 1:87	
Fastighetsägare: Roger Johansson	
Fastighetsadress: Strandbackavägen 8	
Postnummer: 43275	Ort: Träslövsläge

Besiktningdatum: 2025-06-03	Protokollnummer: 69037367
Temperatur: 12 °C	Väderlek: Molnigt
Tekniker: Martin Bystedt	
E-post: martin.bystedt@Anticimex.se	
Kontor: Halmstad	
Närvarande: Fastighetsägaren

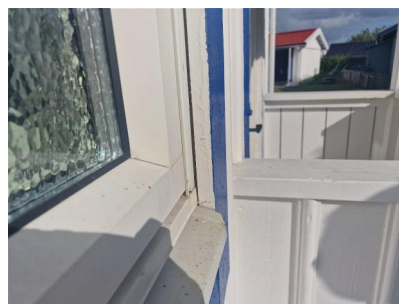
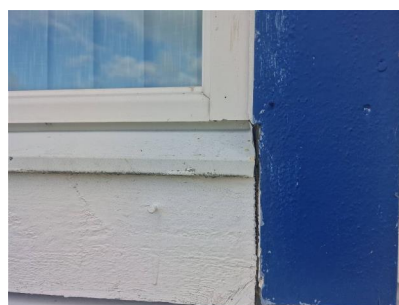
Glipor noterades bitvis mellan foderbrädor och fönster.  
Vissa fönsterbleck är otäta vid gaveluppvikets infästning.

Bristerna medför att vatten kan tränga ner i bakomliggande konstruktioner med fuktrelaterade skador som möjlig följd.

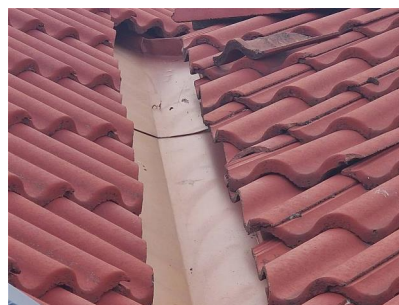
Enstaka takpannor har släppt/lossnat vid rännalar.

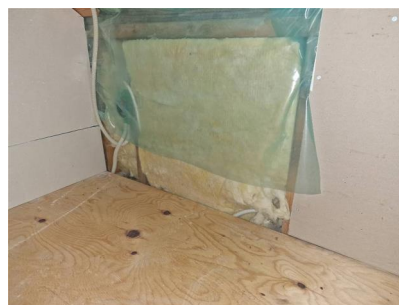
Vindsutrymmena är parallelltaksisolerade vilket gör att yttertakens insida inte går att inspektera.  
Det noterades lokala otätheter i plastfolien.

Luftströmmar av bostadsluft kan genom springor och otätheter ta sig upp i konstruktionen. Dessa luftströmmar kan ta med sig fukt från bostaden som i sin tur kondenserar mot yttertakens insida, vilket kan leda till fuktskador.

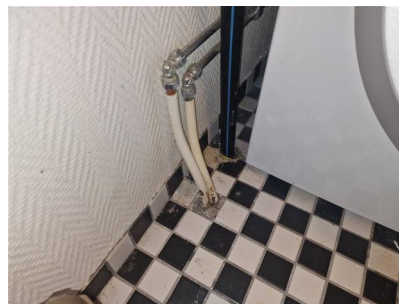
- ⚠ Rörgenomföringar finns i golvet.

Se under rubriken "Entréplan / Dusch/Wc".
