Besiktningsprotokoll

Anticimex Överlåtelsebesiktning Nivå 2 i samarbete med Länsförsäkringar
Fastighetsförmedling

Fastighetsbeteckning: Åsby 16:17	
Fastighetsägare: Anna Wernersson & Benjamin Jidhag	
Fastighetsadress: Permatsvägen 11	
Postnummer: 432 68	Ort: Veddige

Besiktningsdatum: 2024-07-11	Protokollnummer: 68382377
Temperatur: 18 °C	Väderlek: Halvklart
Tekniker: Martin Bystedt	
E-post: martin.bystedt@Anticimex.se	
Kontor: Halmstad	
Närvarande: Fastighetsägarna

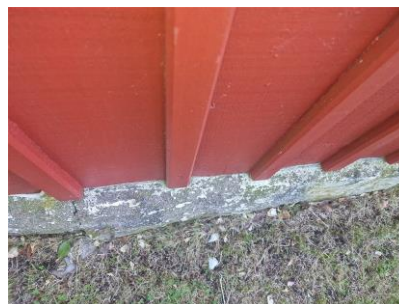
Fasadpanelen avslutas bitvis innanför sockeln.

Bristen kan leda till fuktrelaterade skador i bakomliggande konstruktioner.

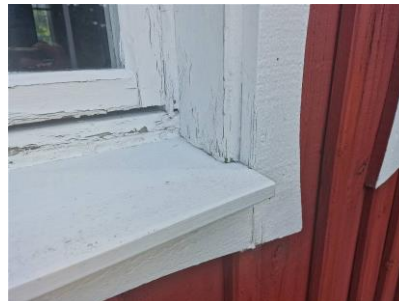
-Flertalet fönsterbleck saknar gaveluppvik.

Bristen medför att vatten kan tränga ner i bakomliggande konstruktioner med fuktrelaterade skador som möjlig följd.

-Fönster är i behov av målning/underhåll.

Fönsterbågar och fönsterkarmar där målningsbehov finns riskerar att få fukt- och rötskador på grund av sämre vattenavvisande förmåga.

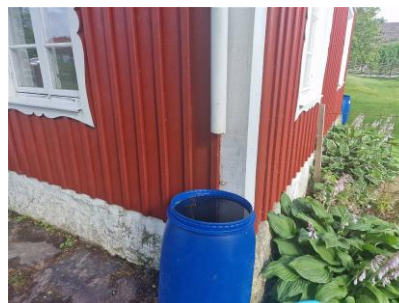
Stuprör är inte anslutna till markledning.
Entrétaket har inga stuprör.
Skräpsamlingar noterades i hängrännor.

Bristerna kan medföra en ökad fuktbelastning på grundmur/sockel och fasad som i sin tur kan leda till fuktrelaterade skador.

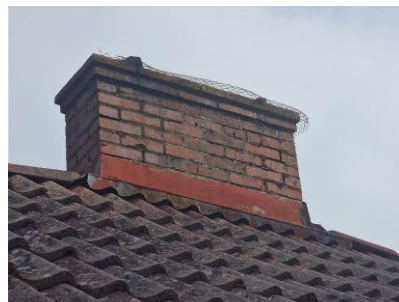
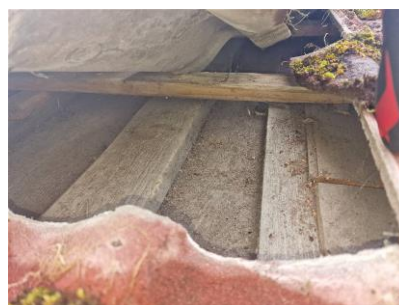
Yttertaket är äldre.
 Otätheter noterades mellan skorstenens nedre plåtbeslag och takpannorna.
 Underlagstaket består av brädor.
 Takpannorna är vädernötta och enstaka trasiga takpannor noterades.
 Nocktätning finns inte mellan nockpannor och översta pannraderna.
 Skorstenen har inget väderskydd.
 Fogsläpp, sprickor och vädernötta/kantstötta tegelstenar noterades i skorstenen.
 Mosspåväxt noterades lokalt på takpannorna.

Det rekommenderas att kontakt tas med fackman för kontroll av orsak och omfattning av de skador/brister som noterats samt bedömning av eventuella åtgärder.

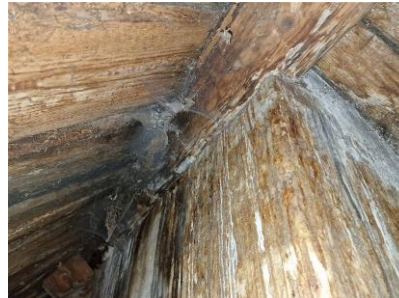
Rötskador och missfärgningar finns lokalt i underlagstaket samt missfärgningar på murstocken.

Vid fuktindikering mot missfärgningarna noterades inga förhöjda fuktindikationer.

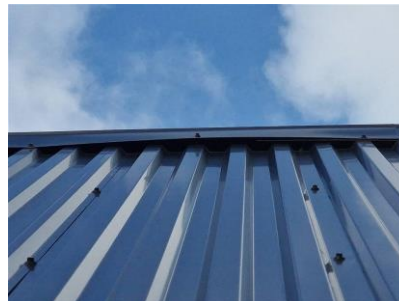
-Under takplåten finns inget underlagstak.
Nockplåten på taket glipar bitvis då infästningen inte är åtdragen.
Stuprör är inte anslutna till markledning.

Bristerna medför att vatten kan tränga in i omkringliggande konstruktioner med fuktrelaterade skador som möjlig följd.

-Fönster är i behov av målning/underhåll

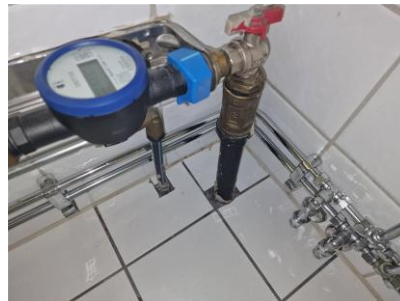
Rörgenomföringar finns i golvet.

Bristen medför att vatten kan tränga in i omkringliggande konstruktioner med fuktrelaterade skador som möjlig följd.

Vid fuktindikering i utrymmet noterades inga förhöjda fuktindikationer.

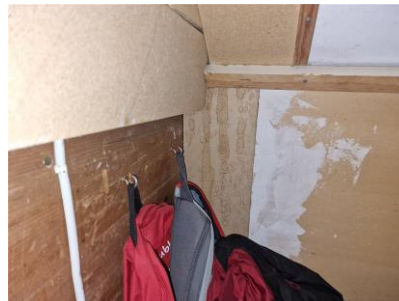
Missfärgningar noterades på karmen till takfönster och på vägg i garderob med elcentral.

Vid fuktindikering mot missfärgningarna noterades inga förhöjda fuktindikationer.

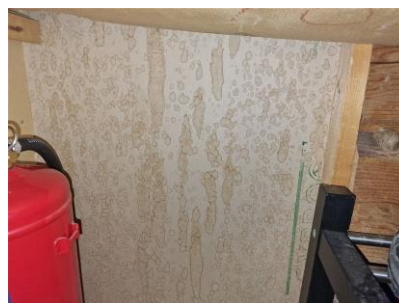
Missfärgningar noterades lokalt på väggar.

Vid fuktindikering mot missfärgningarna noterades inga förhöjda fuktindikationer.

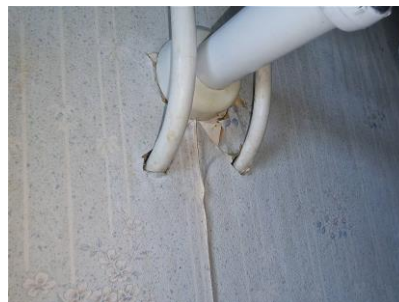
Otäta rör genomföringar finns i golv och vägg.

Vid fuktindikering i utrymmet noterades inga förhöjda fuktindikationer.
