Besiktningssprotokoll

Anticimex Överlåtelsebesiktning Nivå 2 i samarbete med Länsförsäkringar
Fastighetsförmedling

Fastighetsbeteckning: Bossgård 2:11	
Fastighetsägare: Malin & Keith Larsson	
Fastighetsadress: Bossgård 14	
Postnummer: 432 68	Ort: Veddige

Överlåtelsebesiktning nivå 2

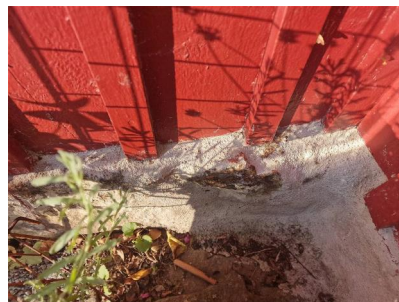
Utvändigt / Fasad

Bitvis är fasadpanelen monterad innanför och dikt an sockeln.

Bristen medför en ökad risk för fuktskador i fasaden samt i bakomliggande konstruktioner.

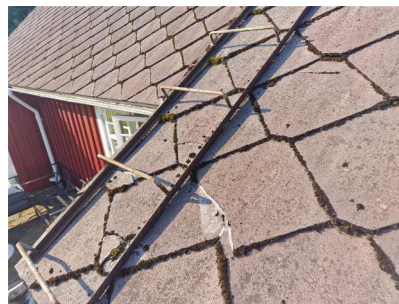
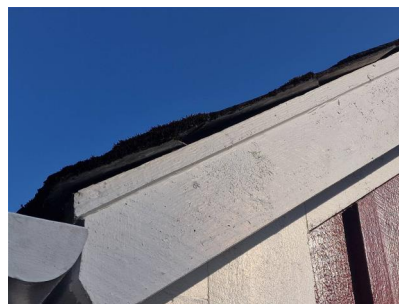
Utvändigt / Tak

Yttertaket är äldre.
En del eternitplattor är trasiga/lagade.
Glipor noterades mellan eternitplattor och vindskivor.
Plåtdetaljer har färgsläpp och rostangrepp.
Mosspåväxt finns lokalt på taktäckningen.
Skorstenen har inget väderskydd.

Se under rubriken "Utvändigt / Vind".

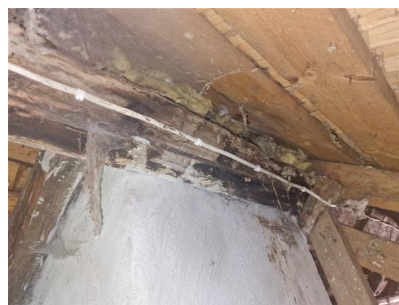
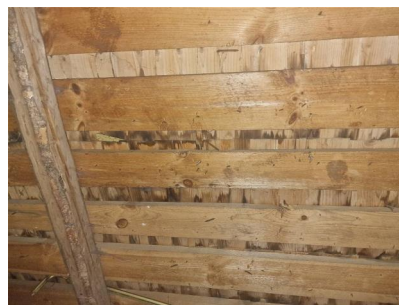
Utvändigt / Vind

Missfärgningar finns lokalt på underlagstaket av trästickor samt på träkonstruktioner intill murstocken där även rötskador noterades.

Vid fuktindikering mot missfärgningarna på träkonstruktionerna intill murstocken noterades förhöjda fuktindikationer.

Det rekommenderas att kontakt tas med fackman för kontroll av orsak och omfattning av de skador/brister som noterats samt bedömning av eventuella åtgärder.

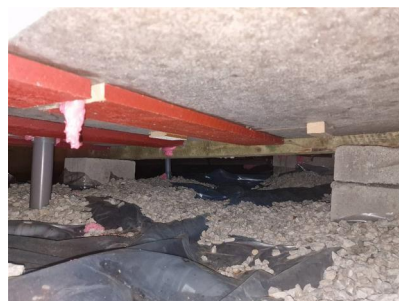
Utvändigt / Torpargrunder

Torpargrunderna har endast besiktigats via ventilhål i sockeln.

Vid fuktkvotsmätning i träkonstruktionerna strax innanför ventilhålen uppmättes fuktkvoten till mellan 19-20 %.

Det finns risk för mikrobiell tillväxt om den relativa fuktigheten (RF) i luften är över 75 %, vilket i gran- och furuvirke motsvarar en fuktkvot (FK) på ca 17 %.

För att kontrollera orsaken till och omfattningen av de fuktrelaterade skador som noterats rekommenderas att en fördjupad undersökning utförs. Observera att rekommendationen av fördjupad undersökning gäller hela grundläggningen.

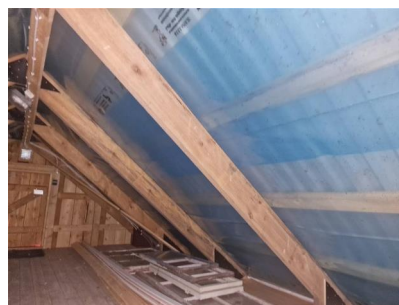
Utvändigt / Garage vind

Underlagstaket består av plastfolie.

Eftersom underlagstaket består av plastfolie finns risk vid ogynnsam väderlek att regnvatten/snö tränger in under den yttre takbeläggningen och ner mellan plastöverlapp, eller i andra otätheter med läckage på vindsutrymmet som följd.

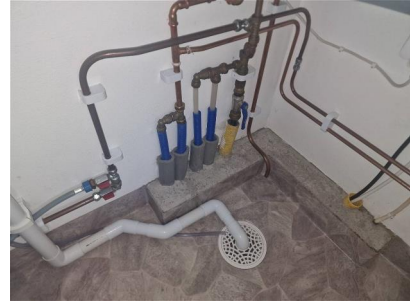
Entréplan / Groventré/Tvättstuga

Rörgenomföringar finns i golvet via en golvklack samt att rören är placerade för nära golv-/väggvinkel.

Bristerna medför en ökad risk att vatten kan tränga in i omkringliggande konstruktioner med fuktrelaterade skador som möjlig följd.

Vid fuktindikering i utrymmet noterades inga förhöjda fuktindikationer.

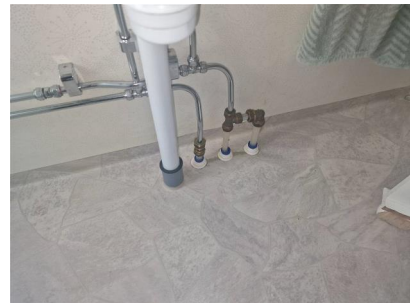
Entréplan / Dusch/Wc

Rörgenomföringar finns i golvet.

Vid fuktindikering i utrymmet noterades inga förhöjda fuktindikationer.
