# Besiktningssprotokoll

Anticimex Överlåtelsebesiktning Nivå 2 i samarbete med Länsförsäkringar  
Fastighetsförmedling

Fastighetsbeteckning: Torpa-Kärre 6:108	
Fastighetsägare: Dödsbo efter :Rune Ingemar Kvarnemar	
Fastighetsadress: Björnkärsvägen 8	
Postnummer: 432 95	Ort: Varberg

Besiktningdatum: 2024-10-11	Protokollnummer: 68576999
Temperatur: 10 °C	Väderlek: Mulet
Tekniker: Daniel Levin	
E-post: Daniel.Levin@anticimex.se	
Kontor: Halmstad	
Närvarande: Dödsboets delägare

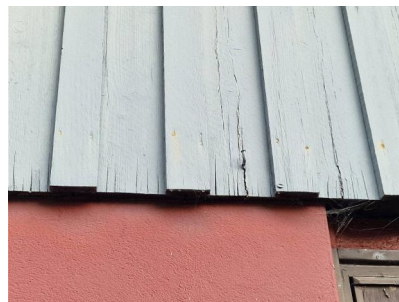
Träfasaden är i behov av målning/underhåll då torrspäckor och mindre rötskador noterades.

Fasadbeklädnad och träkonstruktioner där målnings- och underhållsbehov finns riskerar att få fukt- och rötskador på grund av sämre vattenavvisande förmåga. För att öka livslängden på fasadbeklädnaden rekommenderas målning och underhåll.

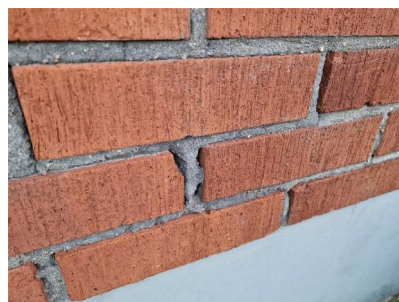
Fogsläpp noterades i tegelfasaden. Sprickor finns i putsfasaden.

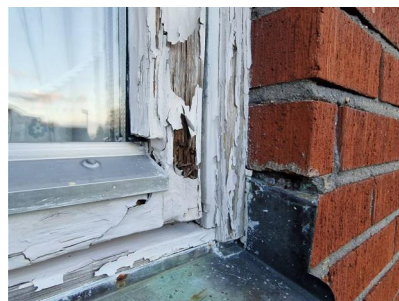
Flertalet fönster är rötskadade.

Det rekommenderas att kontakt tas med fackman för kontroll av omfattning av de rötskador som noterats samt för bedömning av lämpliga åtgärder.

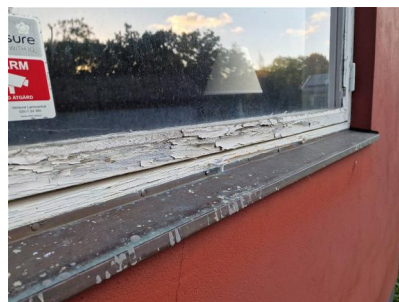
Fönster och dörrar är i behov av målning/underhåll då kitt- och färgsläpp noterades.

Tröskelbleck finns inte till groventréns ytterdörr.

Fönster och dörrar där målnings- och underhållsbehov finns riskerar att få fukt- och rötskador på grund av sämre vattenavvisande förmåga. Bristerna kan leda till fuktrelaterade skador i bakomliggande konstruktioner.

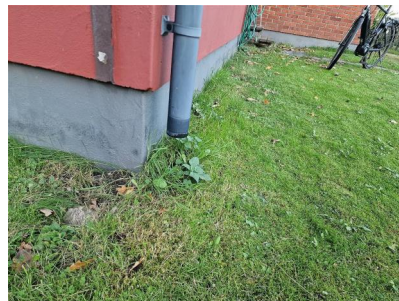
Lövsilar finns inte till stuprören.  
Stupröret åt sydost samt sydväst släpper vatten intill sockeln.

När det saknas lövsilar så finns det risk att det blir stopp i dagvattenledningen. Bristerna kan medföra en ökad fuktpålastning mot sockeln.

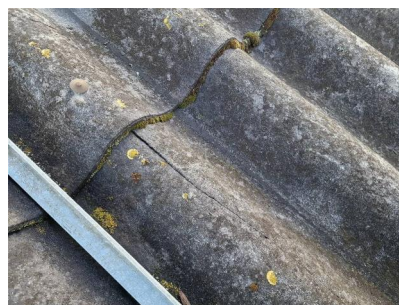
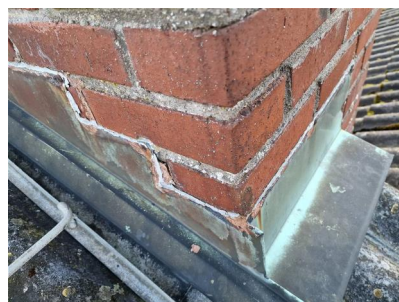
Yttertaket är sedan byggnationen.  
Mossa/lavar finns på taket.  
Enstaka sprickor finns i eternitplattorna.  
En del spikar har krupit upp och är otäta mot taket.  
Fogmassan mellan skorstenen och dess nedre plåtbeslag är otät.

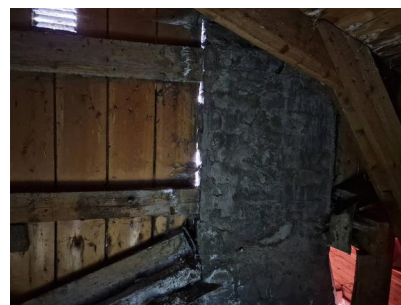
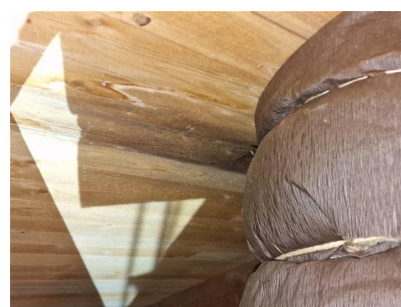
Missfärgningar finns lokalt på yttertaketets insida, främst intill murstocken och en genomföring åt väster.

Vid fuktindikering mot missfärgningarna noterades inga förhöjda fuktindikationer.

Otättheter noterades mellan gavelns träfasad och murstocken.

Putssläpp samt salt- och kalkutfällningar finns på murstocken.

Missfärgningar kan bero på olika saker, och kan vara ett tecken på ett tidigare eller pågående läckage. För att kontrollera orsaken till och omfattningen av missfärgningarna samt de skador/brister som noterats rekommenderas att en fördjupad undersökning utförs.

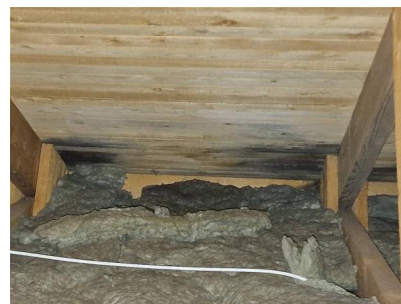
Mikrobiell påväxt/konvektionsskador finns lokalt på underlagstaket intill takfoten.

Fuktkvoten mättes på yttertaketets insida till 13 %.

Det finns risk för mikrobiell tillväxt om den relativa fuktigheten (RF) i luften är över 75 %, vilket i gran- och furuvirke motsvarar en fuktkvot (FK) på ca 17 %.

Detta kan vara ett tecken på att vinden tillförs fukt inifrån bostaden.

För att komma tillrätta med detta kan fukttillförseln inifrån bostaden behöva minskas. Det kan göras genom att ventilationen i bostaden förbättras samt att eventuella otättheter i vindsbjälklaget (tak-/väggvinklar, taklucka med mera) tätas. Läs Anticimex faktablad om ouppvärmda vindsutrymmen för tips och råd.

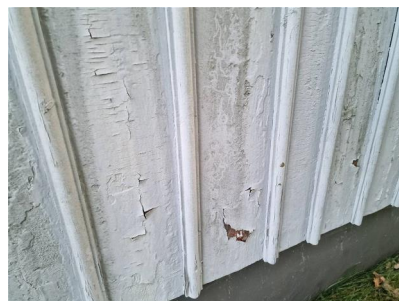
Fasaden, garageporten och ytterdörren är i behov av målning och underhåll då färgsläpp samt rötskador noterades. Mossa/lavar finns på taket. Tröskelbleck finns inte till ytterdörren. Nockplåten är otät vid ett överlapp. Stuprören släpper vatten intill sockeln. Marken lutar mot garaget från väster.

Bristerna på garagets utvändiga konstruktioner och material kan orsaka fuktrelaterade skador i bakomliggande konstruktioner.

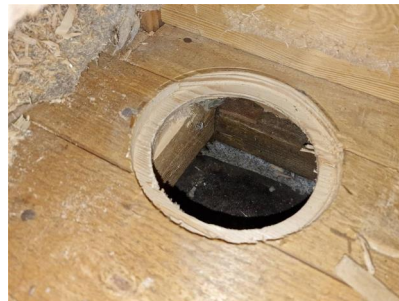
Bostaden är grundlagd med betongplatta på mark med uppreglad golvkonstruktion. I mindre delar utav den sydöstra delen består grundläggningen enbart utav betongplatta på mark. Kontroll av konstruktion. Ett provhål togs upp i golvet under garderoben i sovrum 1 intill den västra ytterväggen. Konstruktionen består sett underifrån utav betongplatta, fuktspärr av tjärpapp, obehandlade golvreglar och isolering följt utav golvplank. Tjärpappen täcker inte vissa delar av betongplattan. Ytterväggssylen är av rötskyddsbehandlat virke och är placerad på distanser mot betongplattan. Fuktkvoten mättes i golvregeln samt syllen till mellan 25-27 %. En svag mikrobiell/kemisk lukt upplevs från provhålet.

Det finns risk för mikrobiell tillväxt om den relativa fuktigheten (RF) i luften är över 75 %, vilket i gran- och furuvirke motsvarar en fuktkvot (FK) på ca 17 %.

För att kontrollera orsaken till och omfattningen av de skador/brister som noterats rekommenderas att en fördjupad undersökning utförs. Rekommendationen om fördjupad undersökning omfattar hela grundläggningen.

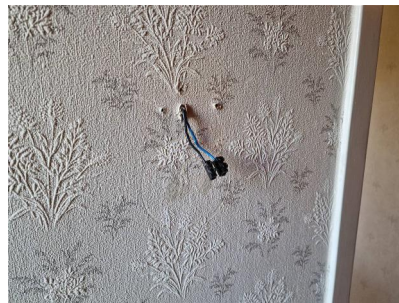
Elinstallationer finns i väggen som inte är färdigställda.

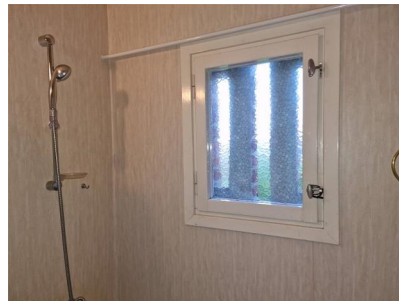
Ytskiktet är äldre.  
Fönstret är olämpligt placerat i duschplatsen.  
Gjutjärnsbrunnen är rostig och har ett anslutet tätskikt.  
Golvbrunnens klämring sitter löst.  
Golvfallet är bristfälligt utfört.

Bristerna medför att vatten kan tränga in i omkringliggande konstruktioner med fuktrelaterade skador som möjlig följd.

Vid fuktindikering som utfördes i utrymmet noterades inga förhöjda fuktindikationer.

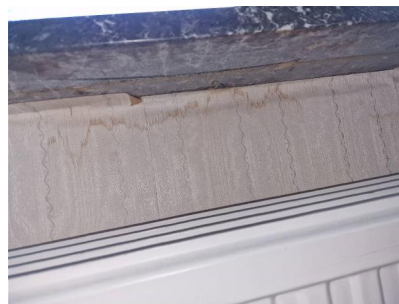
Missfärgningar finns på väggen under fönstren åt norr.  
Vid fuktindikering mot missfärgningarna noterades inga förhöjda fuktindikationer.

Missfärgningar kan bero på olika saker, och kan vara ett tecken på ett tidigare eller pågående läckage. För att kontrollera orsaken till och omfattningen av missfärgningarna rekommenderas att en fördjupad undersökning utförs.

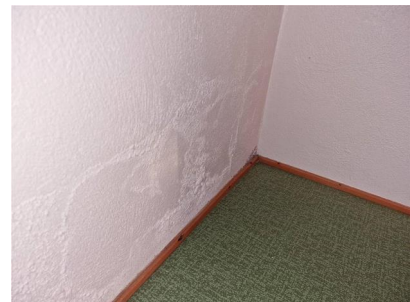
Puts- och färgsläpp noterades i nederkant av ytterväggen åt väster med förhöjda fuktindikationer.

För att kontrollera orsaken till och omfattningen av de skador/brister som noterats rekommenderas att en fördjupad undersökning utförs.

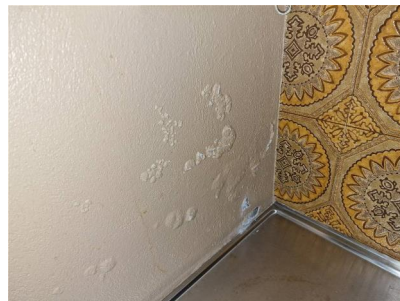
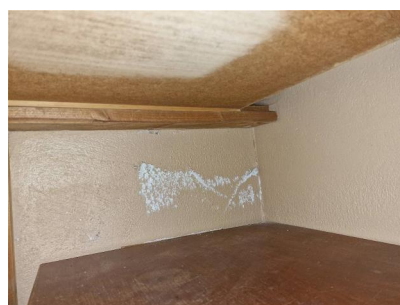
Puts och färgsläpp samt kalk- och saltutfällningar finns på ytterväggen åt väster med förhöjda fuktindikationer. En mikrobiell lukt upplevs i diskbänksskåpet.

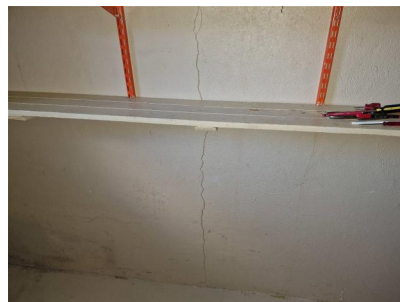
Puts och färgsläpp finns på ytterväggen åt väster med förhöjda fuktindikationer. Sprickor noterades i innerväggen samt i betongplattan.
